## 급경사지(옹벽) 점검표

명 칭	도로사면(옹벽)	관리기관	강북구	관리번호	24-1
위 치	수유동 392-55				
규 모	높이(m)	3.2	연장(m)	105	경사 1:
유 형	콘크리트, 보강토, 석축, 개비온, 기타

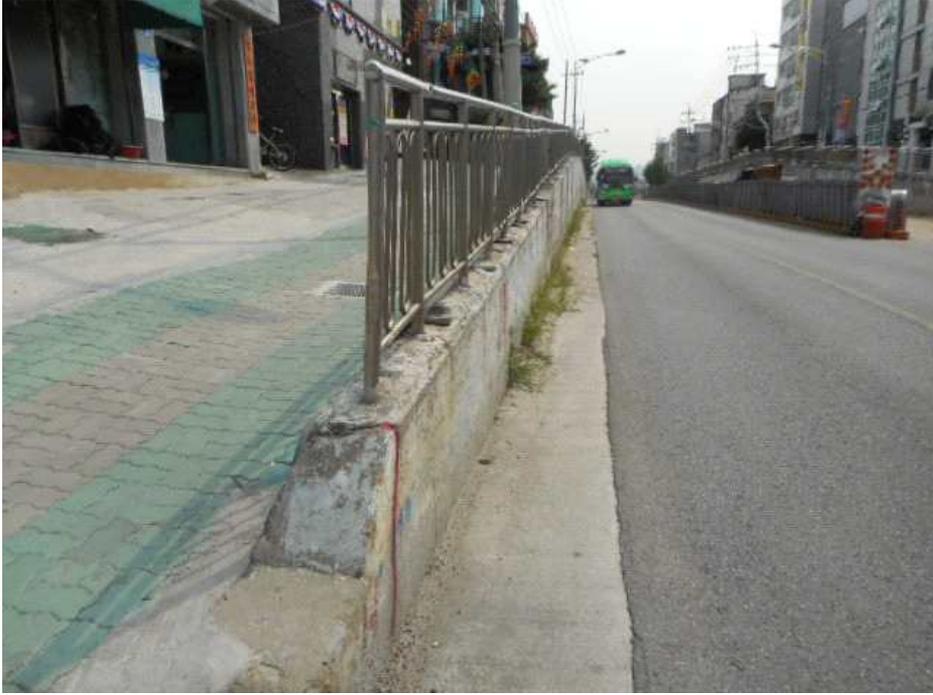
전경사진(정비전)

점 검 항 목	점 검 결 과(상태)	조 치 계 획
<b>■ 기초지반</b>		
· 세굴, 활동 발생 유무		
· 침하 발생 유무		
<b>■ 콘크리트 옹벽</b>	균열 및 파손이 심함	
· 파손 및 손상, 균열 발생 여부	파손 및 균열	
· 누수, 층분리 및 박락, 백태 발생 여부	이상 없음	
· 철근노출 발생 여부	이상 없음	
· 배수공상태(막힘여부)	이상 없음	
<b>■ 보강토 옹벽</b>		
· 파손 및 손상, 균열(블록) 발생 여부		
· 블록(판넬)유실 여부		
· 블록(판넬)이격 발생 유무		
<b>■ 석축</b>		
· 파손 및 손상, 균열(견칫돌) 발생의 여부		
· 견칫돌 유실 여부		
· 견칫돌 이격 발생 유무		
<b>■ 개비온 옹벽</b>		
· 채움재 유실 여부		
· Wire Mesh의 파손 여부		
<b>■ 주변시설</b>		
· 주변배수시설(배수로, 측구)의 존재 유·무		
· 주변배수시설의 관리상태		
· 상부 사면의 낙석발생, 표면침출수 유출상태		
· 도로용기 발생 여부(도로시설)		
· 상부지반의 침하의 발생 여부

우이초교 앞 옹벽 4개소 보수·보강 공사중

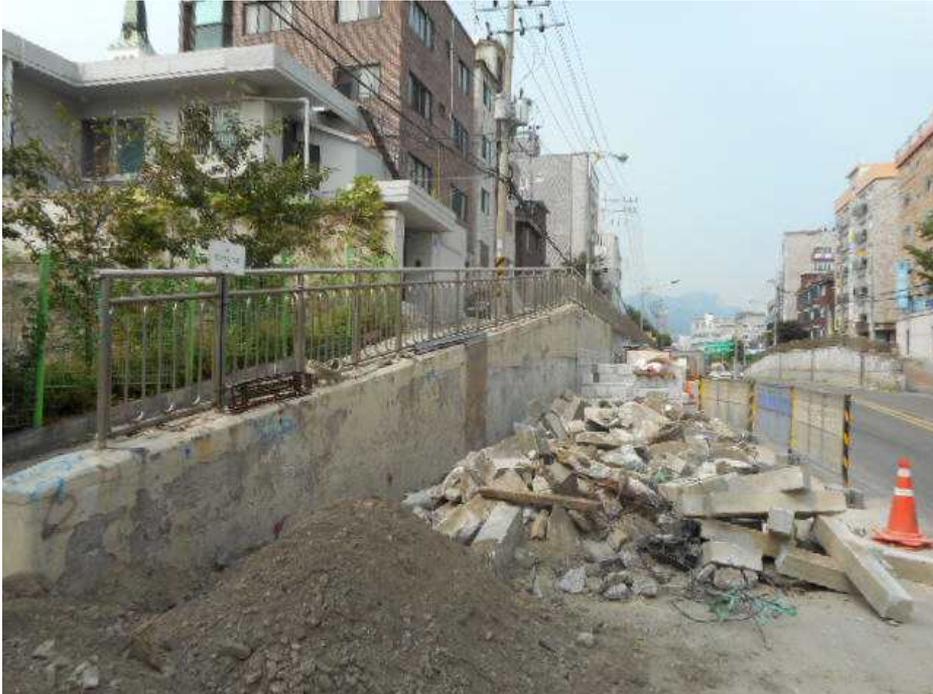
전경사진(정비전)

점 검 항 목	점 검 결 과(상태)	조 치 계 획
<b>■ 기초지반</b>		
· 세굴, 활동 발생 유무		
· 침하 발생 유무		
<b>■ 콘크리트 옹벽</b>	균열 및 파손이 심함	
· 파손 및 손상, 균열 발생 여부	파손 및 균열	
· 누수, 층분리 및 박락, 백태 발생 여부	일부 누수 있음	
· 철근노출 발생 여부	이상 없음	
· 배수공상태(막힘여부)	이상 없음	
<b>■ 보강토 옹벽</b>		
· 파손 및 손상, 균열(블록) 발생 여부		
· 블록(판넬)유실 여부		
· 블록(판넬)이격 발생 유무		
<b>■ 석축</b>		
· 파손 및 손상, 균열(견칫돌) 발생의 여부		
· 견칫돌 유실 여부		
· 견칫돌 이격 발생 유무		
<b>■ 개비온 옹벽</b>		
· 채움재 유실 여부		
· Wire Mesh의 파손 여부		
<b>■ 주변시설</b>		
· 주변배수시설(배수로, 측구)의 존재 유·무		
· 주변배수시설의 관리상태		
· 상부 사면의 낙석발생, 표면침출수 유출상태		
· 도로용기 발생 여부(도로시설)		
· 상부지반의 침하의 발생 여부

우이초교 앞 옹벽 4개소 보수·보강 공사중

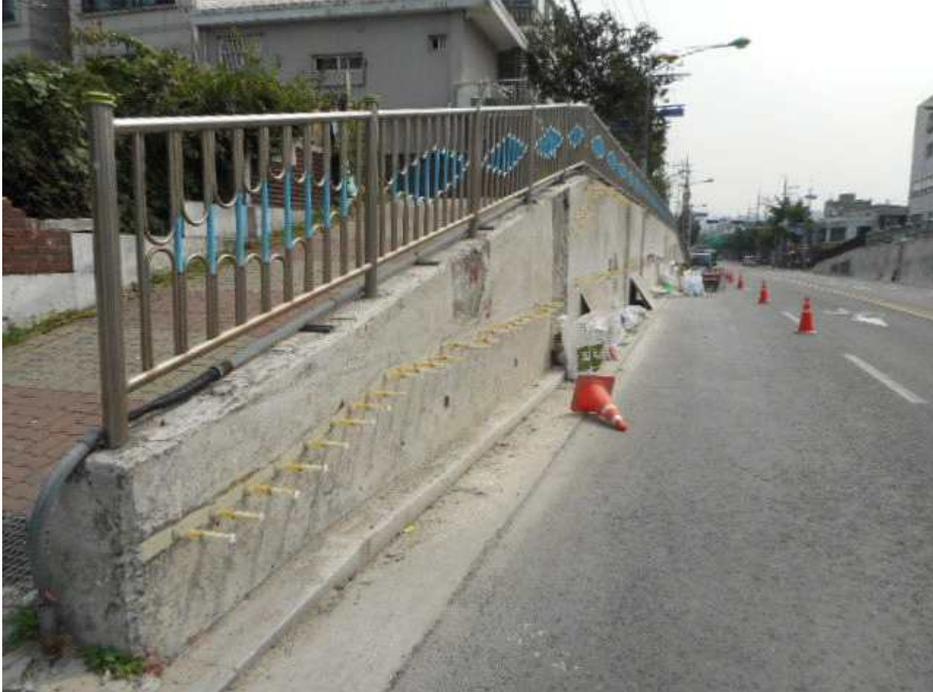
전경사진(정비전)

점 검 항 목	점 검 결 과(상태)	조 치 계 획
<b>■ 기초지반</b>		
· 세굴, 활동 발생 유무		
· 침하 발생 유무		
<b>■ 콘크리트 옹벽</b>	균열 및 파손이 심함	
· 파손 및 손상, 균열 발생 여부	파손 및 균열	
· 누수, 층분리 및 박락, 백태 발생 여부	이상 없음	
· 철근노출 발생 여부	이상 없음	
· 배수공상태(막힘여부)	이상 없음	
<b>■ 보강토 옹벽</b>		
· 파손 및 손상, 균열(블록) 발생 여부		
· 블록(판넬)유실 여부		
· 블록(판넬)이격 발생 유무		
<b>■ 석축</b>		
· 파손 및 손상, 균열(견칫돌) 발생의 여부		
· 견칫돌 유실 여부		
· 견칫돌 이격 발생 유무		
<b>■ 개비온 옹벽</b>		
· 채움재 유실 여부		
· Wire Mesh의 파손 여부		
<b>■ 주변시설</b>		
· 주변배수시설(배수로, 측구)의 존재 유·무		
· 주변배수시설의 관리상태		
· 상부 사면의 낙석발생, 표면침출수 유출상태		
· 도로용기 발생 여부(도로시설)		
· 상부지반의 침하의 발생 여부

우이초교 앞 옹벽 4개소 보수·보강 공사중

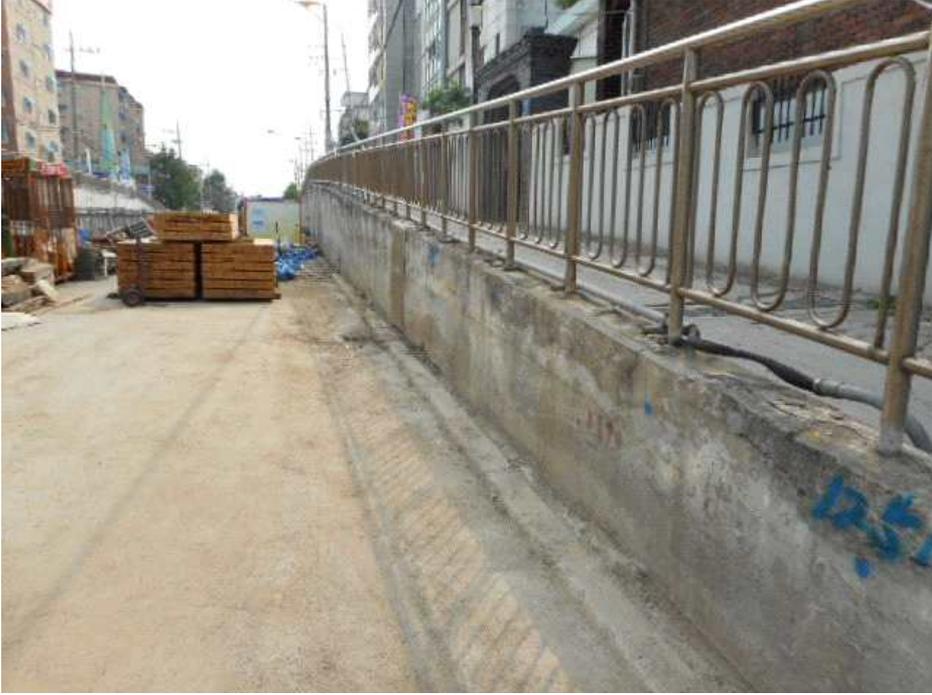
전경사진(정비전)

점 검 항 목	점 검 결 과(상태)	조 치 계 획
<b>■ 기초지반</b>		
· 세굴, 활동 발생 유무		
· 침하 발생 유무		
<b>■ 콘크리트 옹벽</b>	균열 및 파손이 심함	
· 파손 및 손상, 균열 발생 여부	파손 및 균열	
· 누수, 층분리 및 박락, 백태 발생 여부	이상 없음	
· 철근노출 발생 여부	이상 없음	
· 배수공상태(막힘여부)	이상 없음	
<b>■ 보강토 옹벽</b>		
· 파손 및 손상, 균열(블록) 발생 여부		
· 블록(판넬)유실 여부		
· 블록(판넬)이격 발생 유무		
<b>■ 석축</b>		
· 파손 및 손상, 균열(견칫돌) 발생의 여부		
· 견칫돌 유실 여부		
· 견칫돌 이격 발생 유무		
<b>■ 개비온 옹벽</b>		
· 채움재 유실 여부		
· Wire Mesh의 파손 여부		
<b>■ 주변시설</b>		
· 주변배수시설(배수로, 측구)의 존재 유·무		
· 주변배수시설의 관리상태		
· 상부 사면의 낙석발생, 표면침출수 유출상태		
· 도로용기 발생 여부(도로시설)		
· 상부지반의 침하의 발생 여부

우이초교 앞 옹벽 4개소 보수·보강 공사중

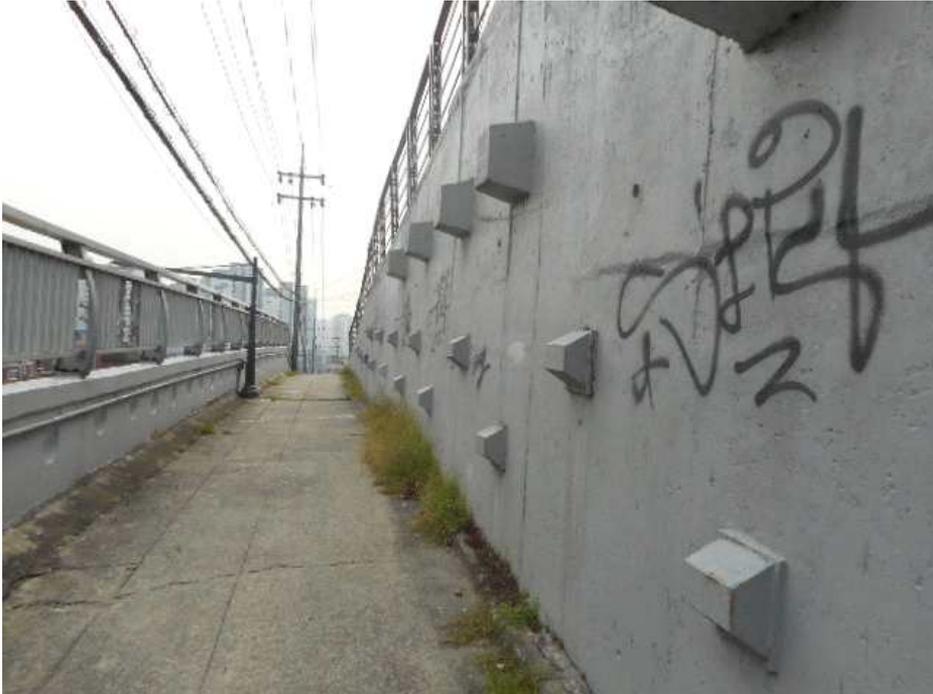
전경사진(정비전)

벽면 낙서로 인해 미관 저해
