위치도 및 사진대지

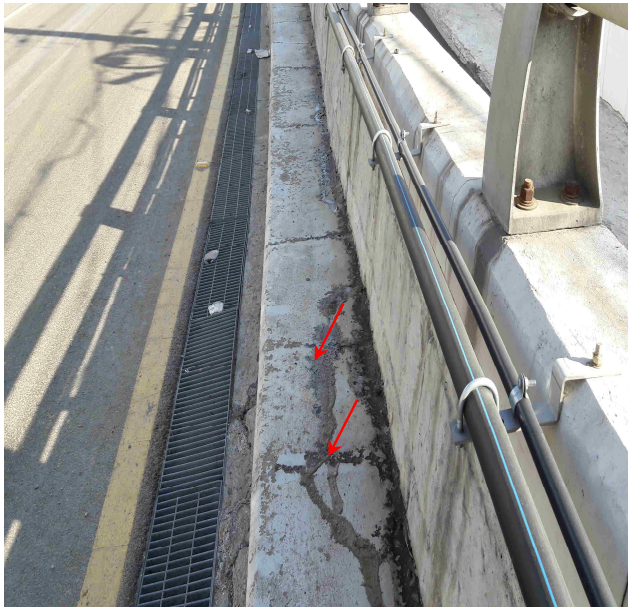
위치 : 신길지하차도 U타입옹벽 연석부(대방동방향)
내용 : 염수액 누수 흔적

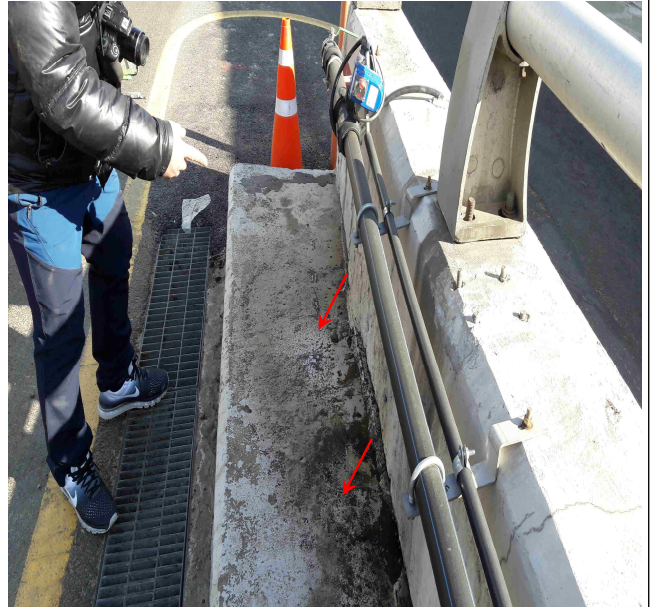
위치 : 신길지하차도 U타입옹벽 연석부(대방동방향)
내용 : 염수살포배관 및 연결밸부 누수
