귀 사무소와 2021년 04월 12일자로 계약을 체결한 “군자교 등 9개소 도로시설물 정밀안전점검용역” 중 정밀안전점검(성동교(신))을 성실히 수행하고 그 결과를 본 보고서에 수록하여 부속자료와 함께 제출합니다.

2021년 12월 24일

성동교(신) 정밀안전점검 결과표

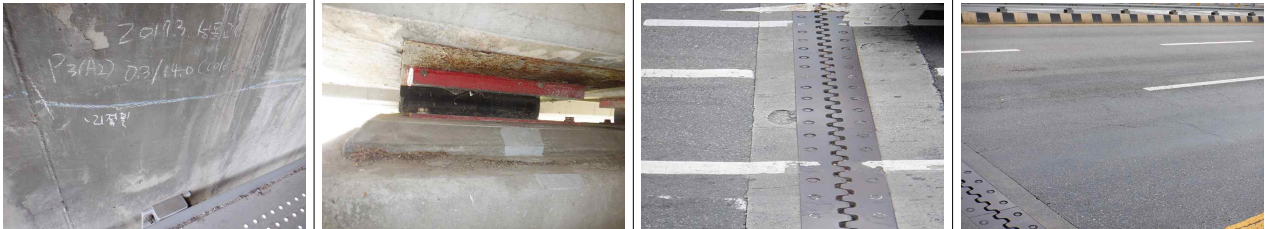
항 목	위 치			내 용	상태평가	대 책	비 고
외관조사 중요결함	-	-	-	해당 사항 없음	-	-	-
주요결함 및 상태평가 (c~d이하)	①	교대 및 교각	P4	균열(cw=0.3mm이상)	c	주입보수	보수 후 관찰
	②	받침장치	P3	받침패드 이탈	c	주의관찰	주의관찰
	③	신축이음	A1,P6,P8,A2	균열이 50cm이하의 간격으로 발생 후타재 파손	c c	후타재보수 후타재보수	보수 후 관찰 보수 후 관찰
	④	교면포장	S1~S9	포장불량을 10%이상	d	주의관찰	주의관찰
	⑤	배수시설	S3,S10	배수관 막힘 배수관 길이부족 배수관 연결불량	c c c	청소 배수관 연장 재정비	보수 후 관찰 보수 후 관찰 보수 후 관찰
	⑥	난간 및 연석	S1,S4~S7	균열(cw=0.3mm이상)	c	주입보수	보수 후 관찰

① 교각 균열(cw=0.3mm)		② 받침장치 받침패드 이탈		③ 신축이음 후타재 파손		④ 교면포장 보수부 망상균열 (포장불량 10%이상)

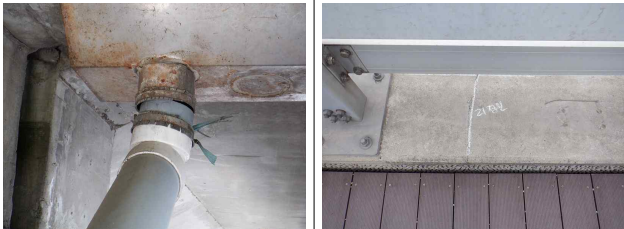
⑤ 배수시설 배수관연결불량				⑥ 연석 균열(cw=0.3mm)
