안전 및 품질 현장 점검 사항

■ 현장명 : 서울식물원 (마곡중앙공원) 조성공사.

2019. 4. 1.

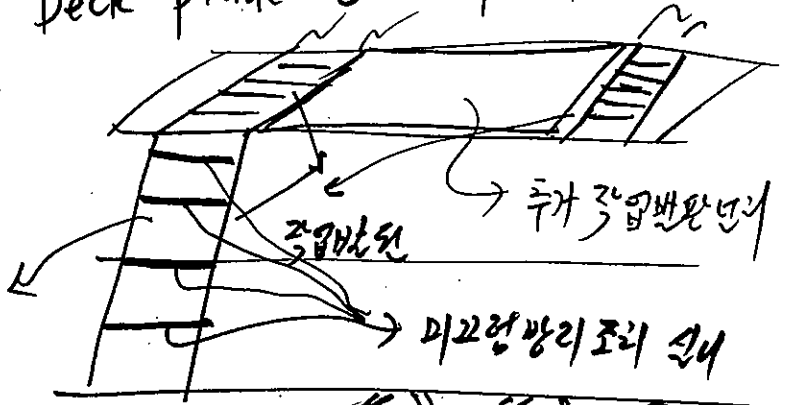
| 구분 | 지 적 사 항 | 비 고 |
|---|--|---|
| | <p>1. 저류지 우수박스 옆 다변에 (Ramp 식) 에 안전난간대 설치하여 추락, 전도 방지 조치 바람</p> <p>2. Deck plate 등 결재 공사다미</p> <div style="text-align: center;"> </div> <p>① 승하행 도로 상에 미끄럼 방지 조치 안내</p> <p>② 상부에서 계구부가 반생리 양도록 추가 작업반편면</p> <p>3. 소형 용접기</p> <p>① 훈련터의 퇴복 노후 (손잡이 부분) 부기 테킹 안내</p> <p>② 가정용 콘센트는 산업용 콘센트로 교체 바람.</p> | |
