지적사항 조치결과 사진대지

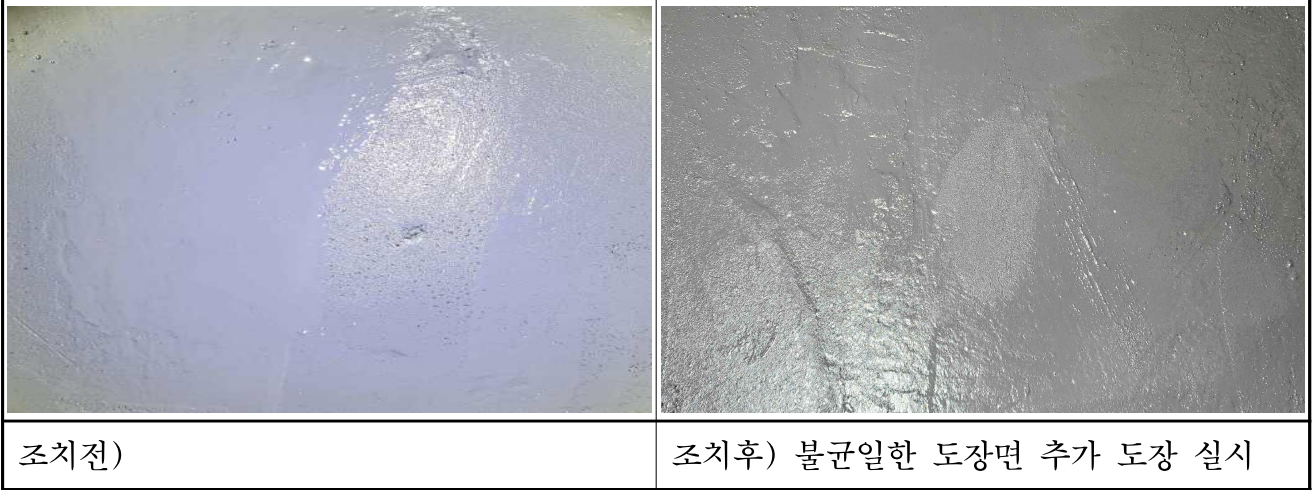
1) 하도(프라이머) 작업 시 불균일한 도장상태

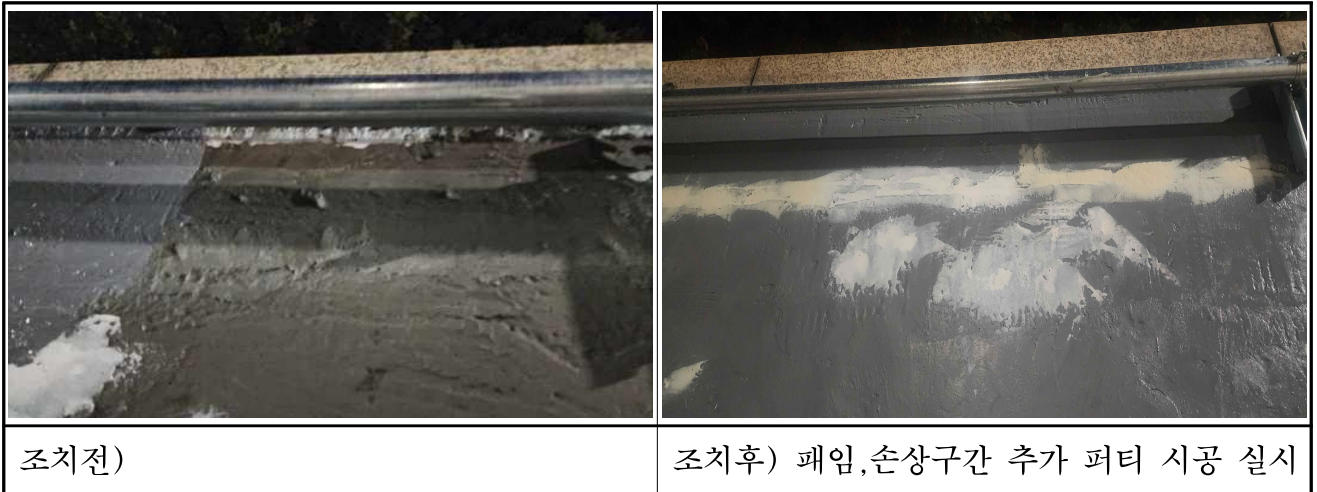
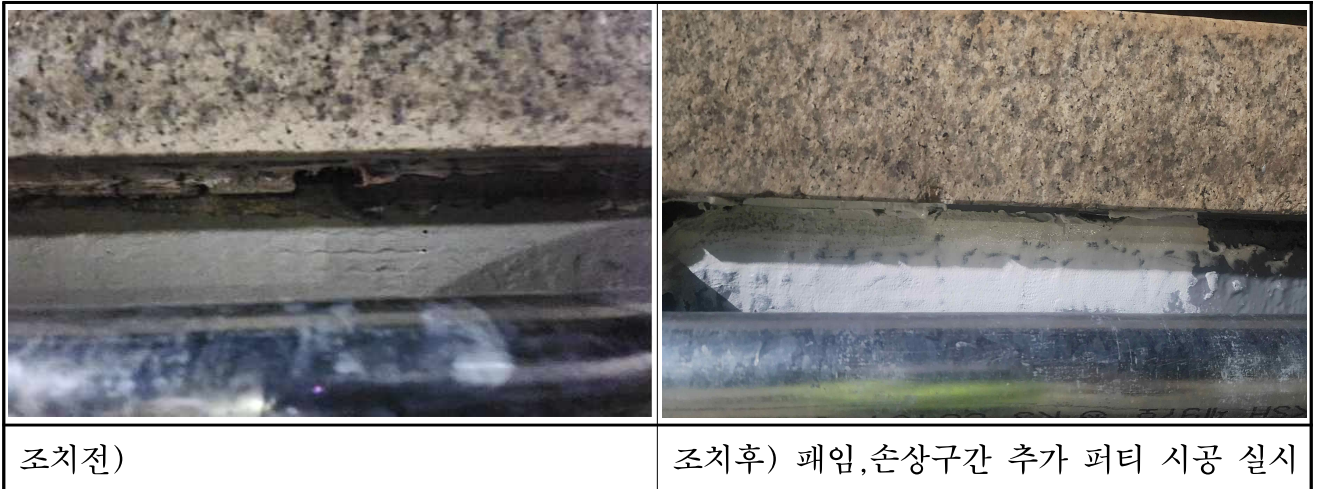
2) 하도 전체리 작업 중 퍼티 시공 국부적 누락

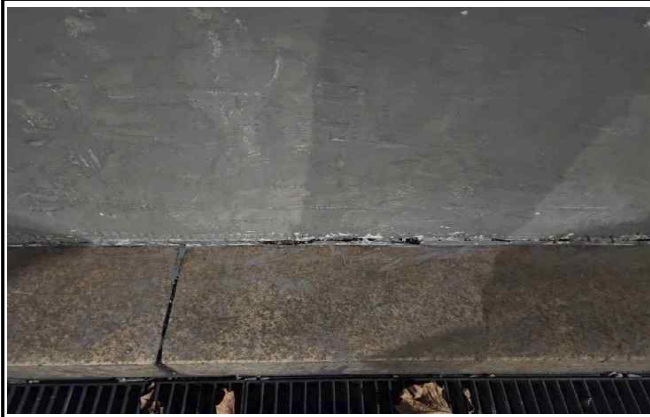
조치전)

3) 표면처리 미흡
