화계천복개등 7개시설물
정밀점검 보고서

(창동지하차도)

2012. 09

북 부 도 로 사 업 소

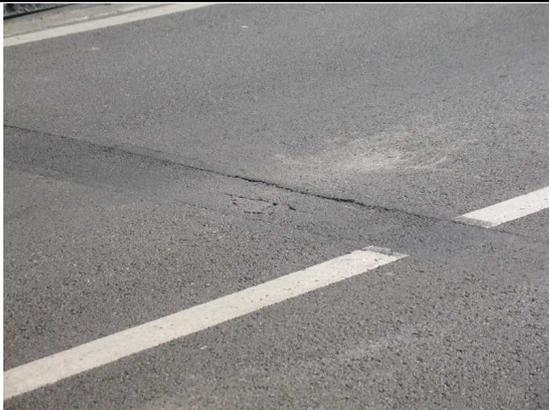
포장부 외관조사결과 전면 재포장 보수가 완료되어 비교적 양호하였으나 국부적으로 아스콘 균열과 시공이음부 절삭 마감부에서 소성변형, 포트홀 등이 조사되었다.

<p>파손(STA83m,상계)</p>	<p>평삭절삭 마감부 소성변형(STA35m,상계)</p>

포트홀과 소성변형은 경미한 상태이므로 지속적인 관찰을 실시하고 손상부 주변으로 소성변형과 포트홀 등이 공용중 확대되어 차량의 안전에 저해되는 시점에 절삭하여 재포장 보수를 실시하도록 한다.

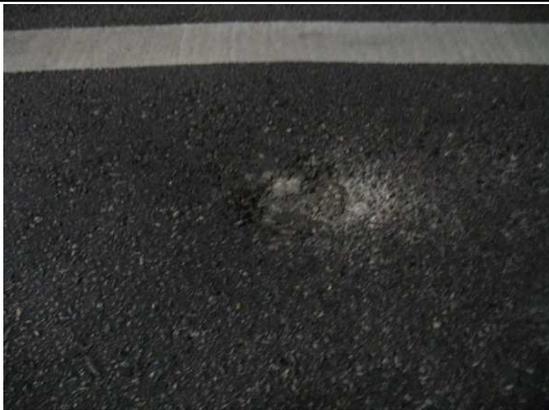
<p>포트홀(STA9m,상계)</p>	<p>포트홀(STA248m,창동)</p>

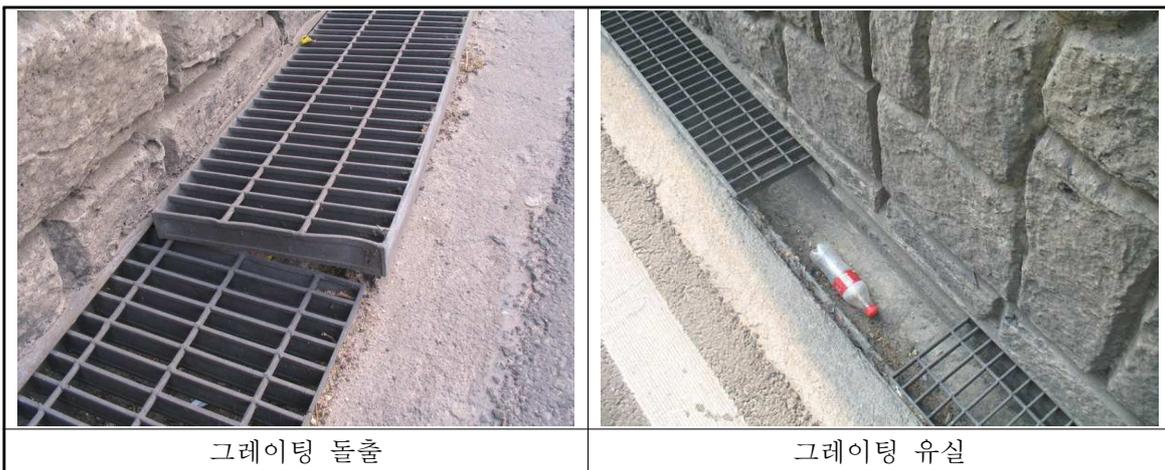
· 그레이팅탈락, 돌출 : 차량운행에 따른 포장밀림, 재포장시 배수로 주변 변형 등의 원인에 의한 비틀림, 탈락 등이 발생

U-Type 용벽 좌·우측에 설치된 그레이팅은 위치가 맞지 않아 전면 재설치가 필요하나 공용 중 지속적인 그레이팅의 변형이 재 발생 할 수 있으므로 용벽부에 설치된 그레이팅은 제거하고 기존배수로를 Open Ditch로 보완하여 관리하는 것이 효율적인 유지관리방안으로 판단된다. 지하차도의 배수로는 그대로 활용하며 지속적인 배수로 청소 등을 실시하여 우기시 원활한 배수가 이루어지도록 한다.

- 기존 그레이팅 제거
- 기존 배수로 제거 후 Open Ditch 설치

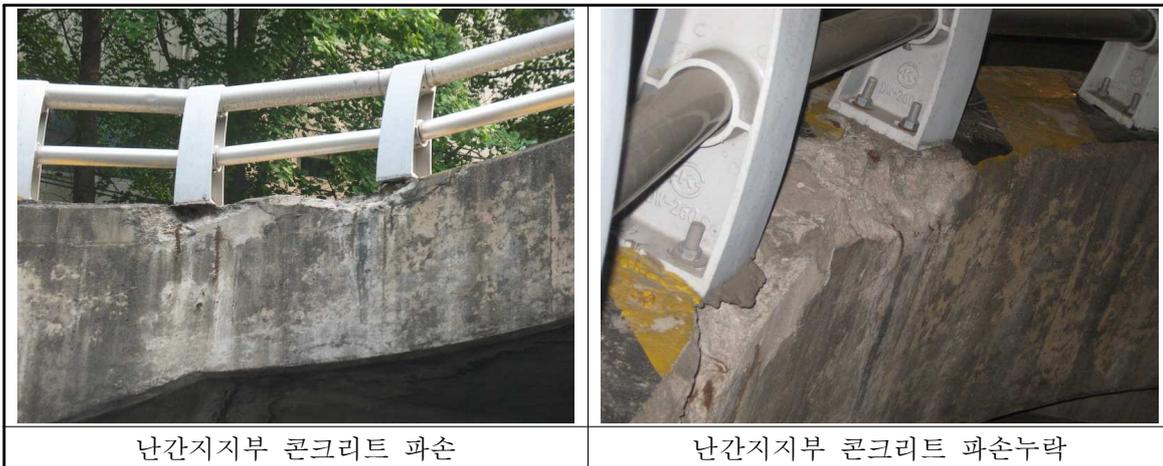
난간지지부 콘크리트 파손

난간지지부 콘크리트 파손누락

난간의 고정상태 및 지지력 확보를 위해 파손 및 박락부 손상은 단면보수가 요구된다.

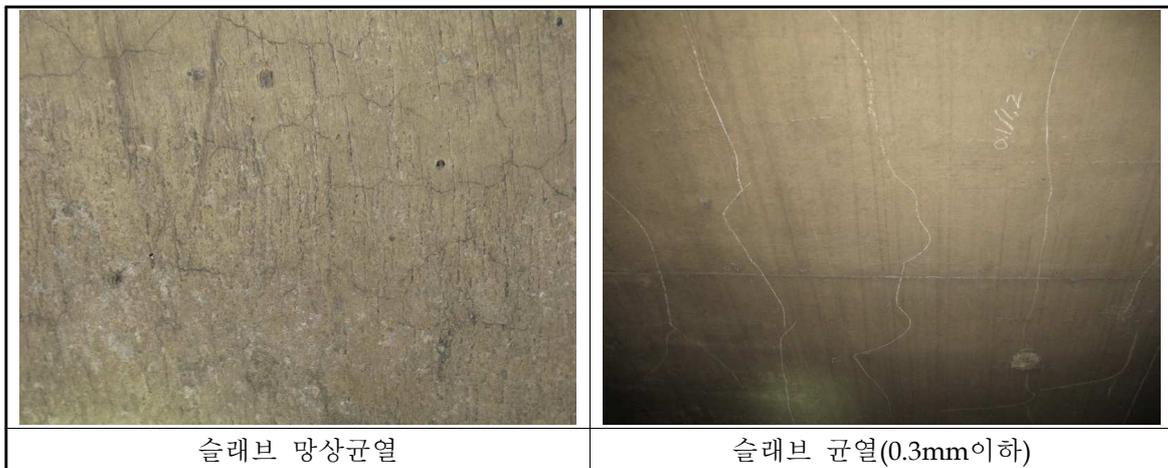
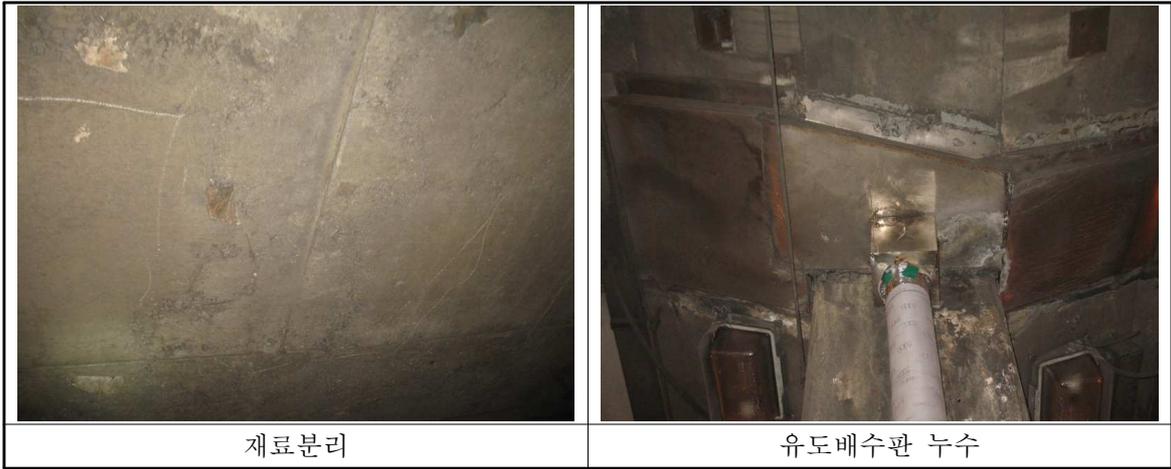
슬래브 하면 외관조사결과 균열, 망상균열, 재료분리, 철근노출, 신축이음부 유도배수관 주변 누수, 백태, 파손, 박락 등이 조사되었다. 조사된 손상 대부분은 균열로 나타났으며 길이가 짧고 연속성이 없으며 방향성이 불규칙한 형태로 발생했다. 이외 손상은 국부적이고 경미하게 발생한 상태이다.

- 균열, 망상균열 : 시공초기 건조수축 및 공용 중 온도신축에 의해 발생
- 단면손상, 철근노출 : 시공시 다짐부족, 시공미흡에 따른 재료분리발생, 표면열화에 의한 박락, 피복두께부족에 의한 노출
- 백태 및 누수 : 균열부로 습기 흡착, 시공이음부 및 신축이음부로 우수침투에 의한 누수
현재 누수방지를 위해 유도배수관 설치하였으나 마감면 처리 미흡으로 절곡부, 배수홈통 연결부에서 누수 발생

- 0.3mm이하균열, 망상균열 : 지속적 관찰
- 0.3mm이상균열 : 주입보수
- 단면손상, 철근노출 : 단면보수
- 유도배수관 연결부 누수 : 배수관 깊이 깊게, 절곡부 처리 주의, 배수흡통연결부 보완

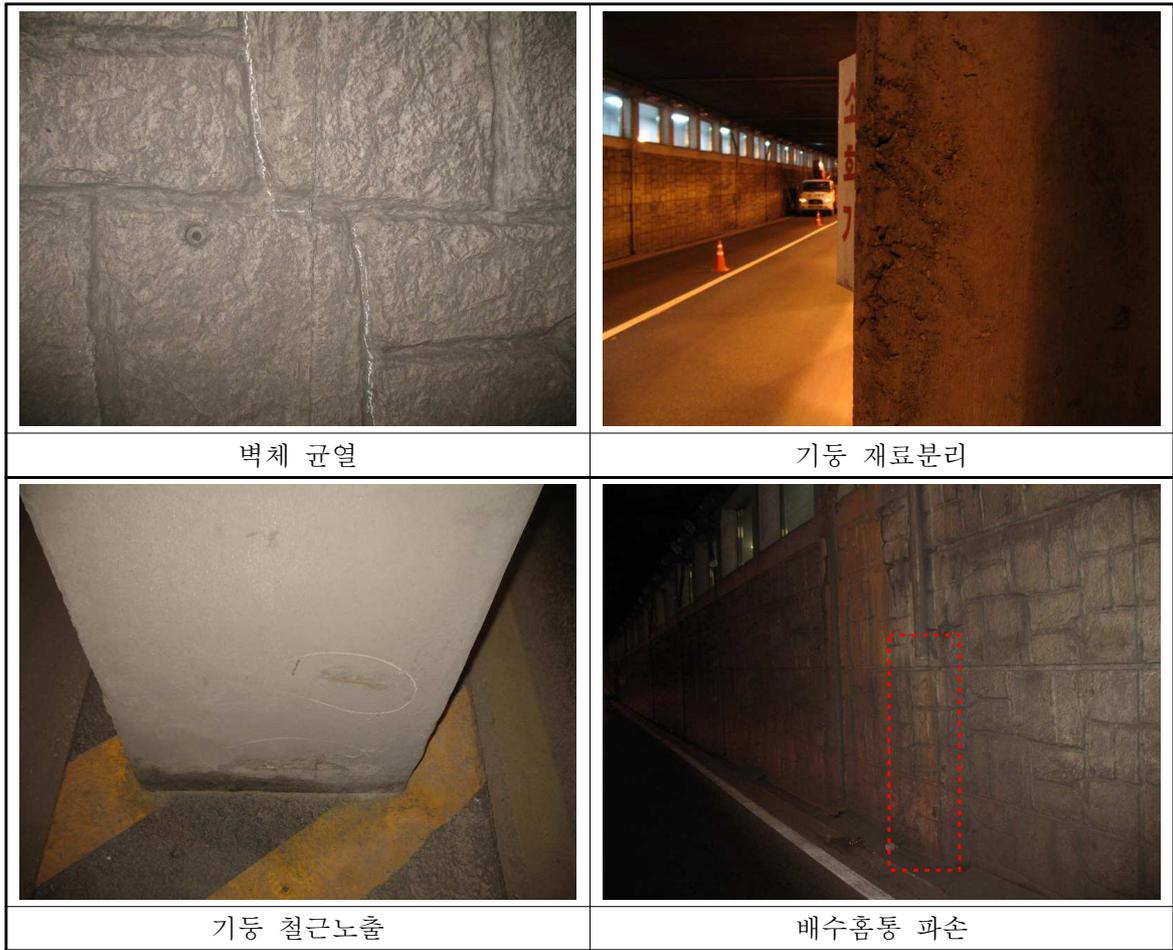
지하차도 본선Box 벽체는 문양 모양으로 시공되었으며 외관조사결과 0.3mm이상균열, 파손, 백태, 누수 및 오염 등이 조사되었다. 조사된 균열은 기 점검과 비교시 상당량 증가된 상태이며 시공초기 건조수축 및 공용 중 온도신축에 의해 문양의 단면 취약부에서 주로 발생된 되었다. 금회 점검에서 균열의 증가는 콘크리트 벽체 문양에 발생된 균열에 대한 점검자 판단의 차이에 의한 기 점검시 누락된 손상으로 판단된다.

기둥부 외관조사결과 재료분리가 주요 손상으로 확인되었으며 이외 경미한 철근노출, 백태 등이 조사되었다

- 균열 : 시공초기 건조수축 및 공용 중 온도신축에 의해 문양의 단면 취약부에서 발생
- 단면손상, 철근노출 : 시공시 다짐부족, 시공미흡에 따른 재료분리발생, 피복두께부족에 의한 노출
- 배수관 파손 : 공용 중 파손

- 0.3mm이상균열 : 주입보수
- 단면손상, 철근노출 : 단면보수
- 배수관 파손 : 배수관 재설치

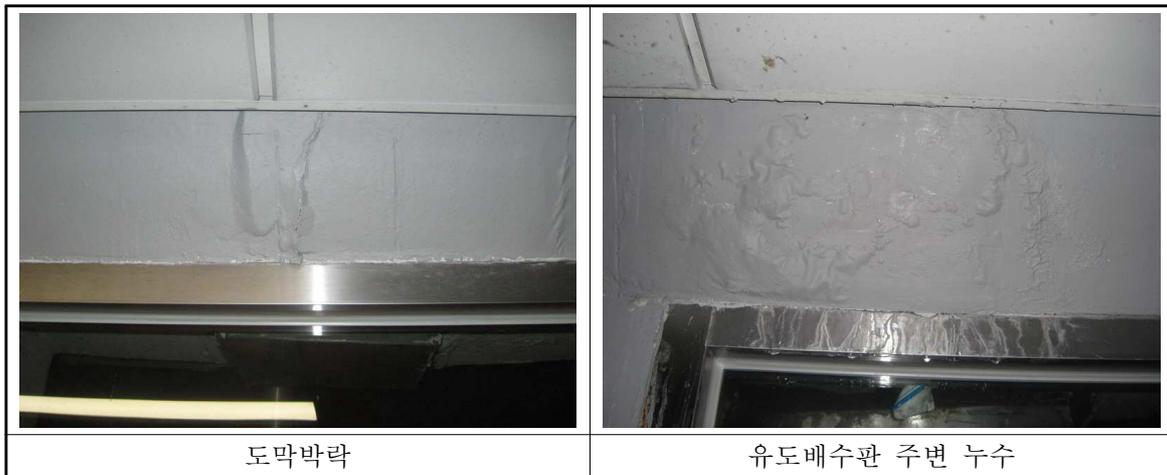
보도부는 환경개선 사업을 시행하여 상부천정 마감재 설치, 벽체타일 제거후 전체 도색, 전등 교체 등이 이루어졌으며 전반적인 상태는 양호한 것으로 조사되었으나 신축이음부 유도배수관이 설치된 창호 주변 도막박락, 들뜸, 누수 등이 발생한 상태이다.

- 도막들뜸, 박락 : 유도배수관의 결로, 콘크리트면과 철판의 건습차이, 유도배수관 누수 등에 의해 유도배수관 도장부에서 나타났다.
- 누수 및 백태: 유도배수관 절곡부 처리 미흡, 마감재 재질 열화 등으로 시공이음부로 우수침투에 의해 누수

- 도막들뜸, 박락 : 재도장
- 누수 및 백태 : 유도배수관 재설치

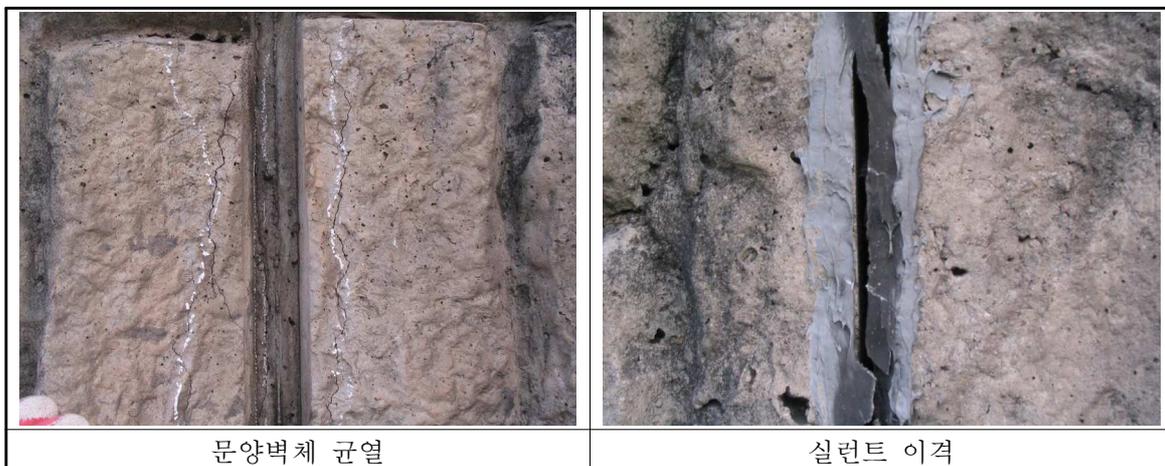
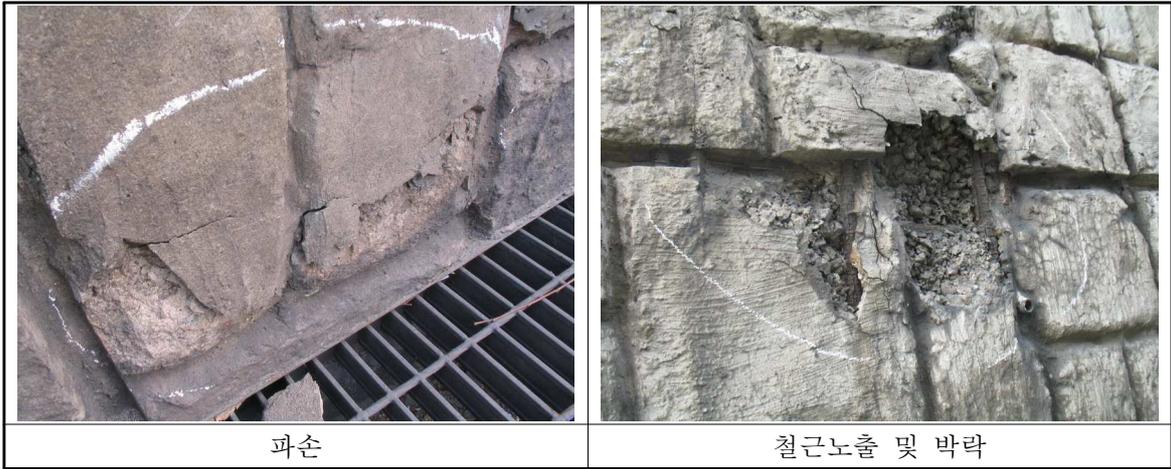
용벽은 시공시 문양거푸집 사용으로 벽체 전체가 문양모양으로 마감되어있으며 외관조사 결과 균열, 철근노출, 박락, 재료분리, 실런트이격 등이 조사되었다.

용벽에 발생된 손상 중 0.3mm이상 균열은 금번 점검에서 다른 손상에 비해 상당히 증가한 것으로 조사되었으나 비구조적 균열로서 일반적인 건조수축 및 온도신축에 의한 원인으로 벽체 문양에만 발생된 균열로 점검자가 판단하여 기 점검시 누락 시킨 것으로 판단된다. 이외 이마트 앞에 위치한 용벽부에 대단면 철근노출과 박락은 시공시 피복두께 미확보에 의한 것으로서 전체 치핑 후 단면보수가 필요하다.

- 균열 : 시공초기 건조수축 및 공용 중 온도신축에 의해 문양의 단면 취약부에서 발생
- 철근노출 및 단면손상 : 시공시 다짐미흡, 시공미흡 등으로 문양모양의 콘크리트 표면 재료분리, 파손, 피복두께 부족에 따른 철근노출 발생

옹벽에 발생된 0.3mm이상 균열은 주입보수를 실시하고 철근노출 및 단면손상부는 치핑 후 단면보수를 실시하도록 하며 보수시 열화부 제거에 따른 안전성에 문제가 있을 수 있으므로 주의하여야 한다.

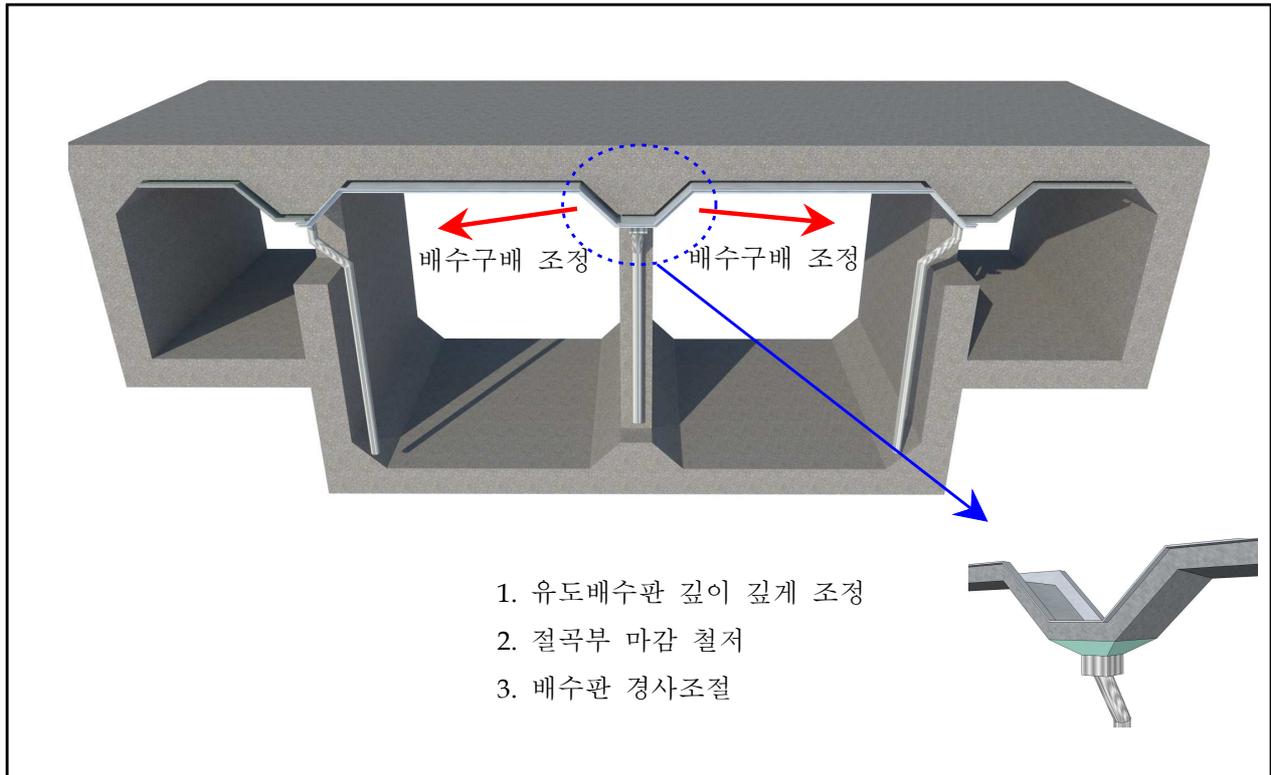
현재 설치된 유도배수관 절곡부 및 홈통연결부 누수 발생에 대한 보수대책으로서 유도배수관을 재 설치하는 방안을 다음과 같이 제안한다.

- 유도배수관 설치시 중앙부로 집수되지 않고 벽체로 유도되도록 구배조정
- 절곡부 실런트 처리시 공용기간 중 갈라짐 등으로 재발생 없이 품질관리 철저
- 설치전 절곡부, 홈통연결부 누수여부 확인
- 동절기시 중앙부로 우수 집중량이 많을시 도로부의 빙판 위험 내포
→ 중앙부 집수하여 도로횡단 배수로 설치
