화계천복개등 7개시설물
정밀점검 보고서

(화계천복개)

2012. 09

북 부 도 로 사 업 소

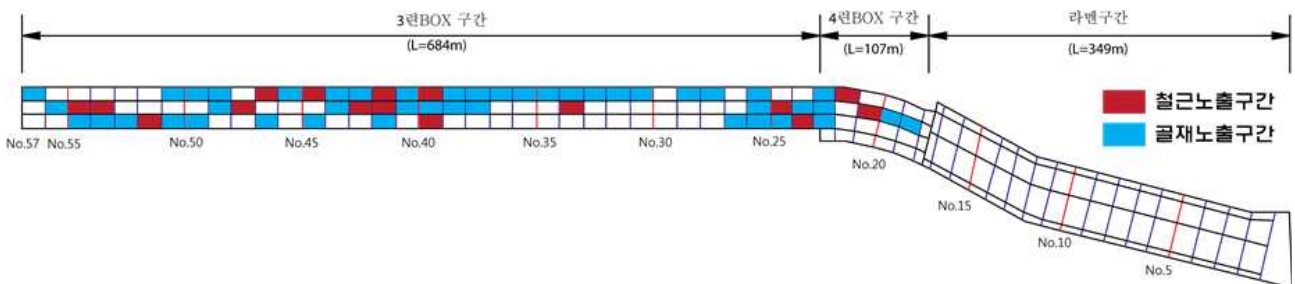
【그림 1】 바닥침식 현황도

라멘구간과 박스구간 바닥침식 상태 확인결과 라멘구간은 평소 유량이 적고 유속이 느린 곳으로 바닥 침식은 없는 것으로 조사되었으나 박스구간의 경우 종단구배가 심하고 통수단면이 라멘구간에 비해 작아 유수가 빠르게 흐르는 상태여서 오랜기간 침식 작용으로 바닥침식과 국부적인 철근노출 손상이 조사되었다.

구분	전체면적(m ²)	침식면적(m ²)	침식율(%)	비고
4련 박스	1,198.4	303	25.3	철근노출 : 4.5m ²
3련 박스	5,745.6	3,076.86	53.5	철근노출 : 20.48m ²

바닥침식 정도를 확인하기 위해 철근노출부와 골재노출부 주변을 천공하여 설계두께와 비교하여 유수의 침식에 대한 단면결손 상태를 확인하였으며 철근노출부는 대략 73mm 단면결손이 발생되었고 골재노출부는 약21mm 정도 침식된 것으로 조사되었다.

철근노출부는 치핑 후 콘크리트 타설을 실시하여 콘크리트 타설시 바닥경사와 보수 후 재손상이 없도록 넓게 보수하여야 한다. 또한 바닥침식부는 지속적 관찰 후 적정시기에 치핑 후 콘크리트 타설 보수가 필요하다.

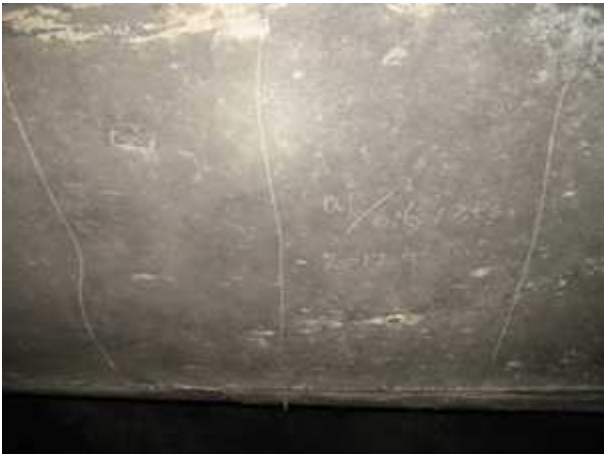
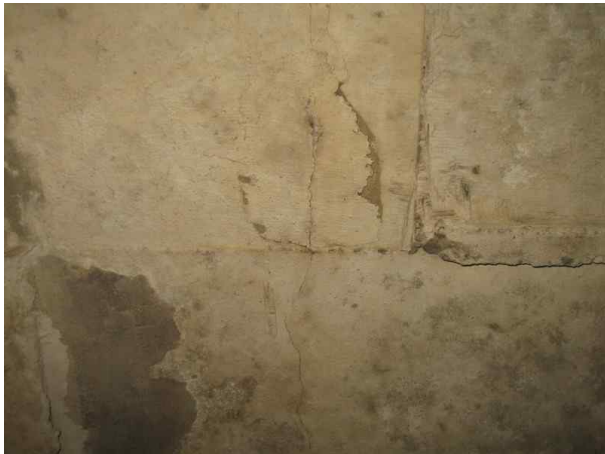
라멘구간에 발생된 균열은 상부슬래브와 헌치부에 횡방향으로 발생되었으며 좌,우측 벽체에는 표면 수직균열이 부분적으로 발생되었다. 기 점검시 조사된 균열 일부는 보수가 완료된 것으로 확인되었다.

4련과 3련암거 구간에서는 슬래브 횡방향 균열, 벽체의 수직균열, 개구부 모서리 주변 균열 등이 확인되었으며 대부분 0.3mm 미만 균열로 나타났다. 기 점검시 조사된 균열 중 철근노출 주변에 발생된 균열은 단면보수시 함께 보수되어 소량 감소되었으나 금회 점검에서 기 점검시 누락된 0.3mm미만 균열이 추가로 조사되었다.

라멘구간 거더 횡균열		벽체 수직균열	
원인	<ul style="list-style-type: none"> · 계절적 온도변화 및 건습의 반복에 의해 발생된 비구조적 균열 · 개구부 모서리 균열은 모서리부 응력집중에 의해 발생 		
대책	<ul style="list-style-type: none"> · 0.3mm미만 균열 ⇒ 표면처리 · 0.3mm이상 균열 ⇒ 주입보수

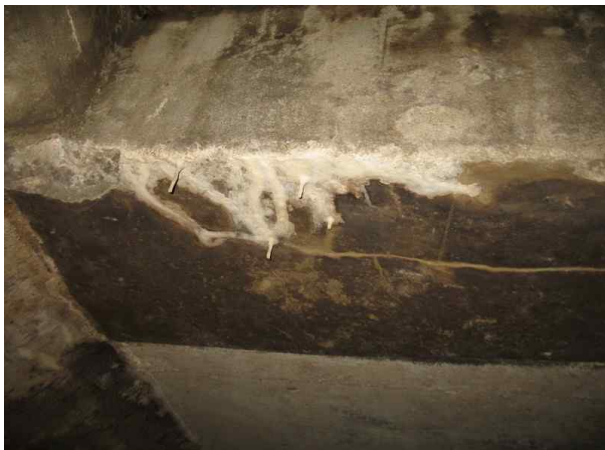
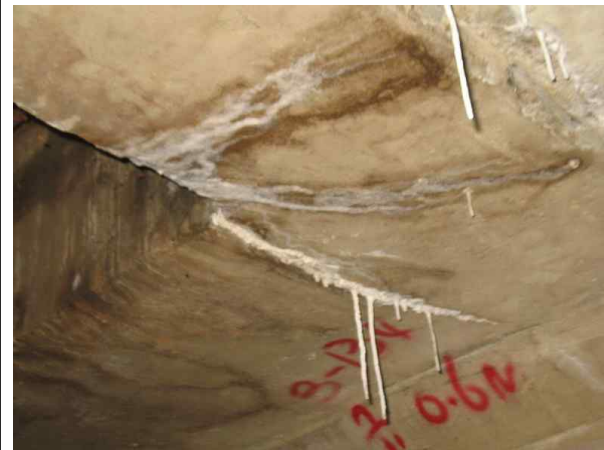
장비투입구 주변 백태		헌치부 주변 백태	
원인	<ul style="list-style-type: none"> · 장비투입구로 우수유입, 누수에 의한 백태 · 슬래브 결로나 습기가 흡착되면서 물방울이 맺히고 헌치부로 흐르면서 백태 유발 		
대책	<ul style="list-style-type: none"> · 물끊기시설 설치 · 백태부 표면보수

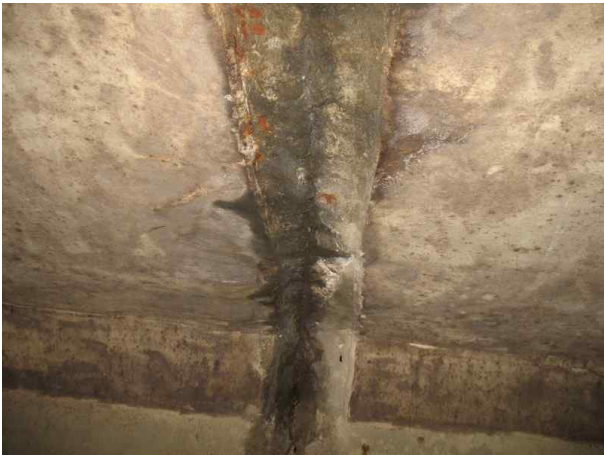
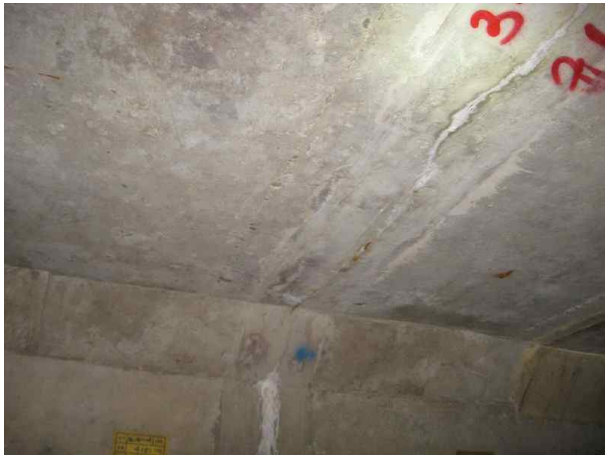
Joint 누수		Joint 누수 및 백태	
원인	<ul style="list-style-type: none"> · 시공시 이음부 처리 미흡 · 상부로 침투된 우수가 시공이음부로 누수 		
대책	<ul style="list-style-type: none"> · 물끊기 시설 설치

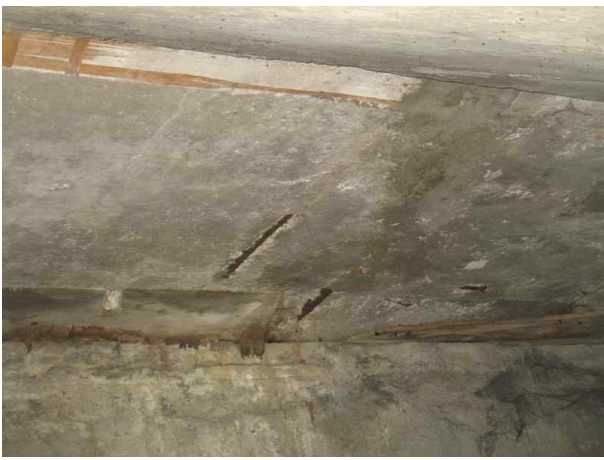
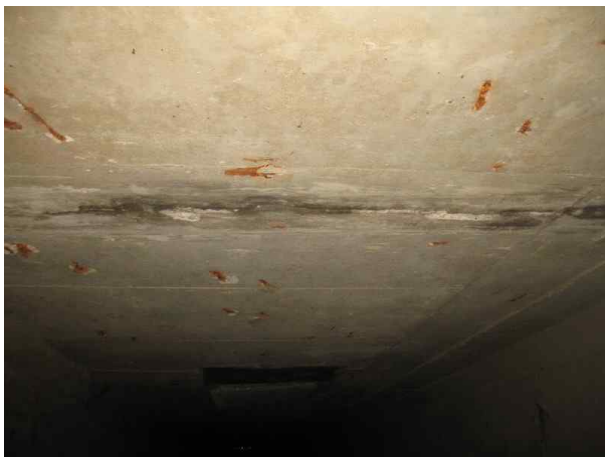
철근노출은 라멘구간, 3련, 4련 박스구간 슬래브와 벽체에서 국부적으로 발생되었으며 일부 외부 유입관 설치시 벽체 파손부에서 나타났다. 기 점검시 조사된 철근노출 이외 금번 점검에서 추가 손상이 확인되었으며 대부분 기 점검시 누락된 손상이며 철근부식에 따른 콘크리트 박락으로 노출된 손상도 일부 확인되었다. 철근노출은 부재면 전면적인 형태보다 국부적으로 나타났다.

라멘구간 국부적 철근노출		박스구간 국부적 철근노출	
원인	<ul style="list-style-type: none"> · 피복두께 부족에 의한 철근노출 · 철근 부식에 따른 콘크리트 박락 		
대책	<ul style="list-style-type: none"> · 방청+단면보수

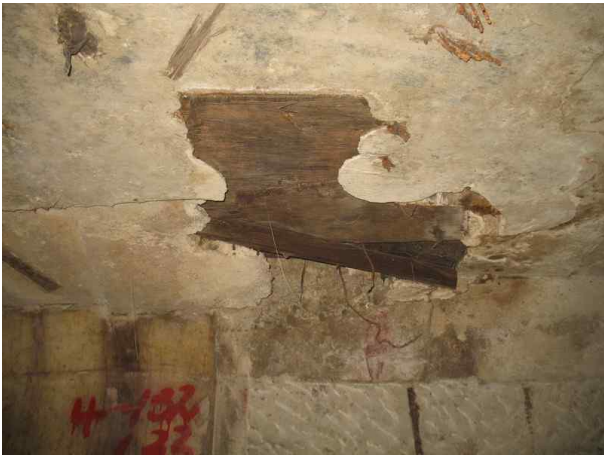
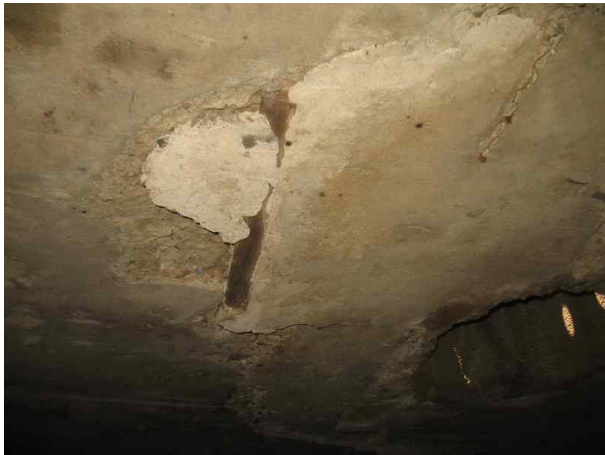
박락 및 파손 손상 개소 및 범위는 경미하며 대부분 공용 중 유입관거 설치, 보수재 탈락 등에 의해 발생된 공용 중 손상으로 판단된다.

라멘구간 파손		박스구간 박락	
원인	· 유입관거 설치, 보수재 탈락 등에 의한 박리, 박락, 파손 · 공용 중 노후화에 의한 단면손상 발생		
대책	· 파손, 박리, 박락부 단면보수 실시

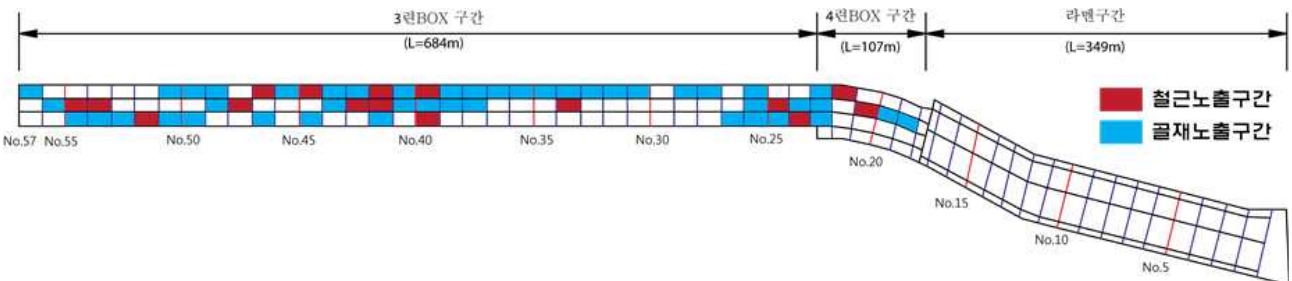
【그림 2.2】 바닥침식 현황도

라멘구간과 박스구간 바닥침식 상태 확인결과 라멘구간은 평소 유량이 적고 유속이 느린 곳으로 바닥 침식은 없는 것으로 조사되었으나 박스구간의 경우 종단구배가 심하고 통수단면이 라멘구간에 비해 작아 유수가 빠르게 흐르는 상태여서 오랜기간 침식 작용으로 바닥침식과 국부적인 철근노출 손상이 조사되었다.

구 분	전체면적(m ²)	침식면적(m ²)	침식율(%)	비 고
4련 박스	1,198.4	303	25.3	철근노출 : 4.5m ²
3련 박스	5,745.6	3,076.86	53.5	철근노출 : 20.48m ²

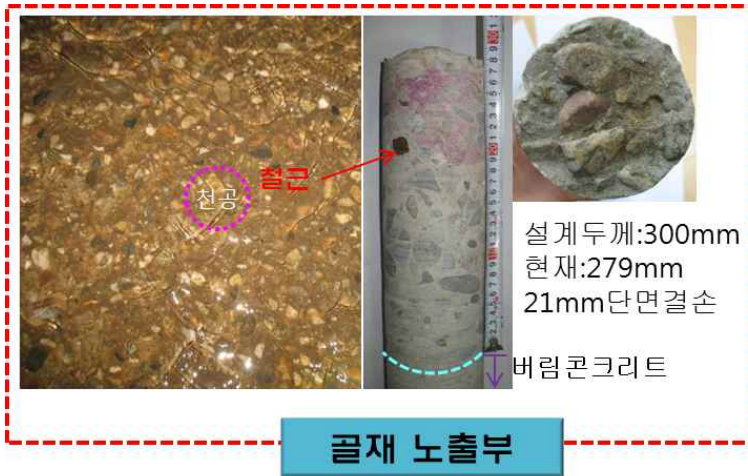
골재노출부 천공결과 설계두께 300mm를 기준으로 현재 단면두께는 279mm로서 약 21mm의 단면결손을 나타내고 있다. 이는 공용기간 동안 유수의 침식작용에 의한 것으로 판단된다.

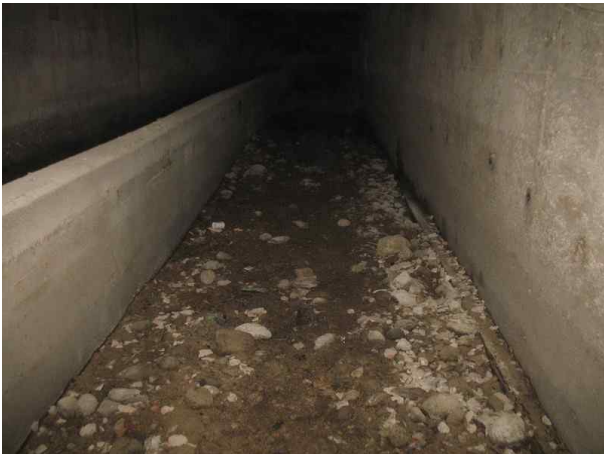
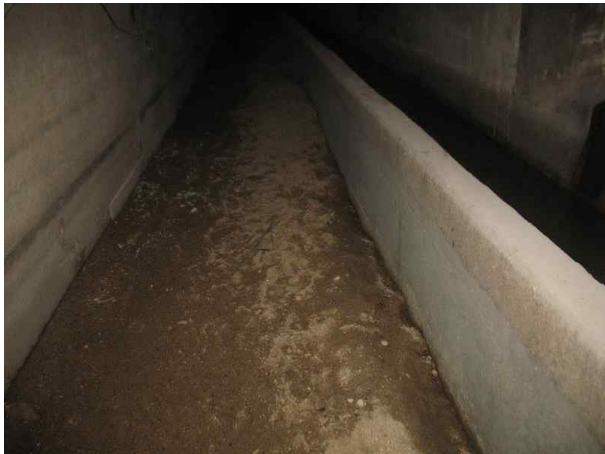
바닥 토사퇴적		바닥 토사퇴적	
원인	· 우수에 의한 상류측으로부터 토사유입		
대책	· 토사퇴적 준설

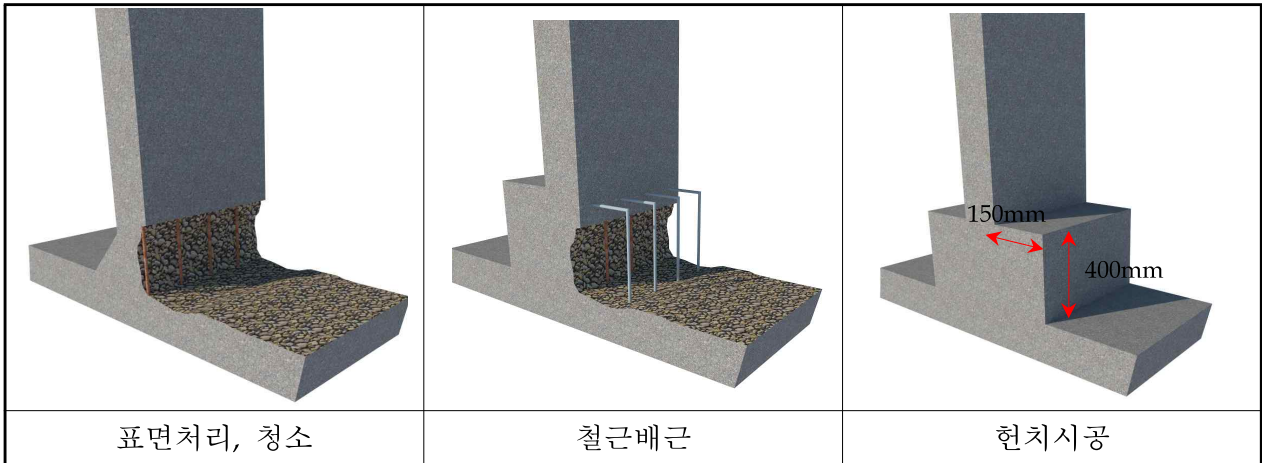
5.2.1 벽체 하단 침식부 현치시공

박스구간 벽체하단에 발생된 침식손상에 대해서 치핑 후 현치 시공이 필요한 상태이며 바닥 침식부를 고려하여 현치 높이는 40cm로 설치하는 것이 타당할 것으로 판단된다.

기존콘크리트 열화부위, 중성화 부분을 브레이커 등을 이용하여 콘크리트 표면을 쪼아낸다. 이때 손상부 깊이가 철근까지 확대되었을 때는 철근 뒷면 10mm이상을 쪼아낸다.

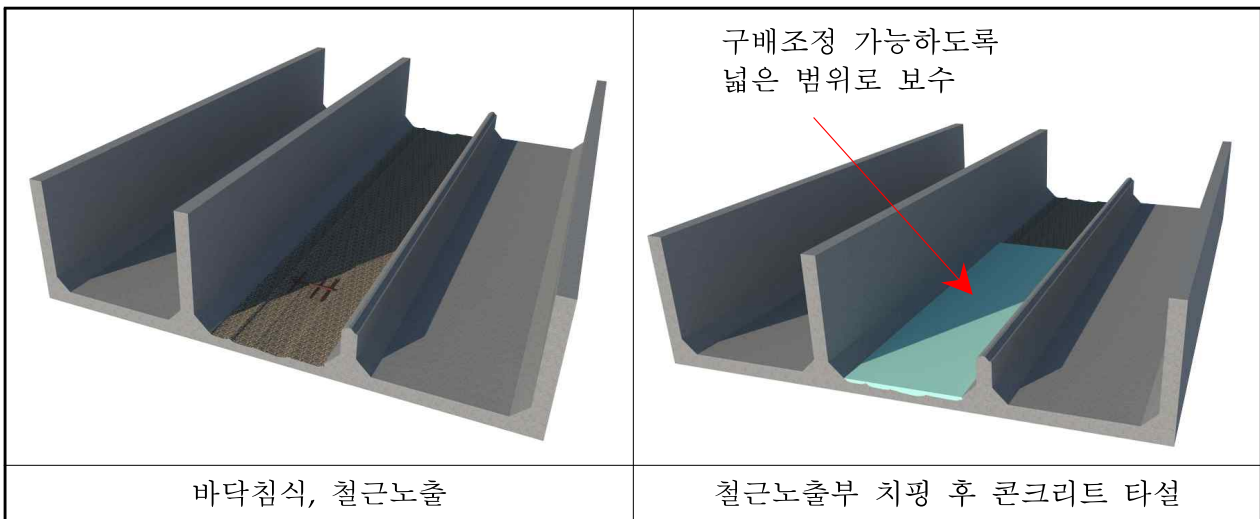
가. 보수모식도

바닥침식은 3련과 4련 암거구간에서 발생하였으며 부분적으로 철근노출이 일부 확인되었다. 바닥침식부는 전체 치핑부 콘크리트 보수가 필요하며 철근노출부 또한 치핑 후 콘크리트 보수가 필요하다. 단 바닥침식 보수가 늦어질 경우 철근노출부에 대해서는 우선적으로 보수되어야 하며 이때 철근노출부에만 한정하여 보수할 경우 콘크리트 보수부에서 탈락이나 유속의 흐름에 방해가 될 수 있으므로 넓은 면적으로 보수를 실시하여 우수흐름의 방해나 보수부 탈락 등의 손상이 재발생 되지 않도록 하여야 한다.

기존콘크리트 열화부위, 중성화 부분을 브레이커 등을 이용하여 콘크리트 표면을 쪼아낸다. 이때 손상부 깊이가 철근까지 확대되었을 때는 철근 뒷면 10mm이상을 쪼아낸다.
