영동대교북단고가차도 등 8개 도로시설물 정밀안전점검 용역

용 마 고 가 차 도 요 약 보 고 서

용마고가차도 요약보고서 (B 등급)

용마고가차도 정밀안전점검 결과표

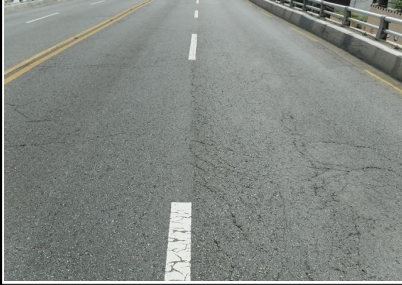
교면포장 - 아스콘 망상균열	난간 및 연석 - 보수부 재균열/망상균열	바닥판 - 보수부 들뜸/박리/굽힘

- 외관조사 결과 차도부는 아스콘 균열, 아스콘 망상균열의 손상이 조사되었으며, 보도부는 양호한 상태로 조사되었다.
- 옹벽구간 차도부는 아스콘 망상균열이 보도부는 포장 균열, 마모의 손상이 조사되었다.
- 아스콘 균열, 아스콘 망상균열은 공용중 차량하중의 반복작용에 의해 발생한 손상으로, 현재상태는 손상정도가 차량의 통행에 영향을 미칠 정도의 손상이 아니므로 부분 보수를 실시하는 것 보다는 주의관찰 후 손상 확대 시 보수계획을 세워 전면적인 보수를 실시하는 것이 바람직할 것으로 판단된다.
- 보도부 포장균열, 마모는 공용중 노후화에 의해 발생한 손상으로, 보행자의 통행에는 문제가 없는 상태로 주의관찰 후 손상 확대 시 보수를 실시하는 것이 바람직할 것으로 판단된다.

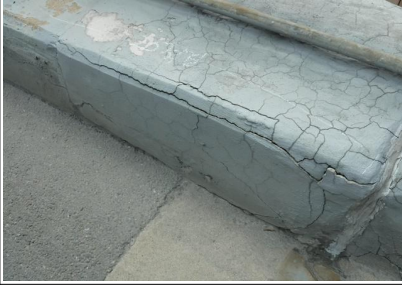
- 외관조사 결과 연석균열(cw=0.3mm미만), 박리, 보수부 들뜸/망상균열, 보수부 재균열(cw=0.3mm미만), 실링재 파손이 발생한 것으로 조사되었다.
- 옹벽구간은 연석균열(cw=0.3mm미만/이상), 교명주 파손, 연석 파손, 보수부 들뜸/박리/망상균열이 조사되었다.
- 연석균열(cw=0.3mm미만/이상), 박리, 보수부 들뜸/박리/망상균열, 보수부 재균열, 연석 파손은 공용중 온도 및 건조수축, 보수미흡, 습기침투, 환경적인 요인과 공용기간 경과에 따른 재질 열화의 영향으로 인해 발생한 손상으로, 내구성 저하 방지를 위해 보수를 실시하는 것이 바람직할 것으로 판단된다.
- 실링재 파손은 자외선 및 공용기간증가 등의 원인으로 발생한 손상으로, 내구성 저하 방지를 위해 보수를 실시하는 것이 바람직할 것으로 판단된다.

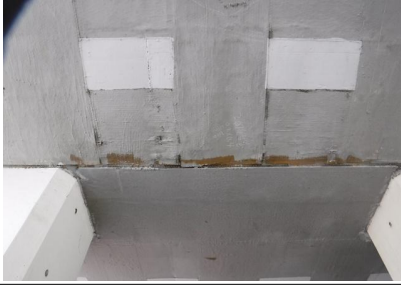
- 외관조사 결과 백태, 보수부 들뜸/박리/긁힘, 누수흔적, 탄소섬유보강부 들뜸의 손상이 조사되었다.
- 백태, 누수흔적은 우수 및 습기침투, 신축이음부를 통한 누수로 인해 발생한 손상으로, 신축이음 보수 및 유도배수설치 후 내구성 저하 방지를 위해 보수를 실시하는 것이 바람직할 것으로 판단된다.
- 보수부 들뜸/박리/긁힘, 탄소섬유보강부 들뜸은 열화부 단면에 대한 바탕처리 미흡 및 우수 유입에 따른 접착력 저하 등의 원인으로 발생한 손상으로, 주의관찰 후 손상 확대 시 전면적인 보수를 실시하는 것이 바람직할 것으로 판단된다.

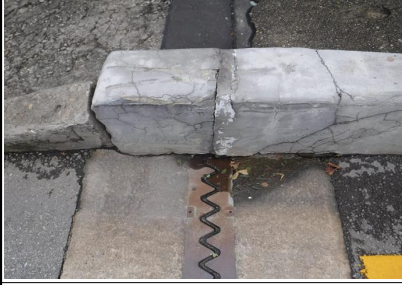
신축이음 - 신축이음 누수	교대 - 누수흔적	접속옹벽(콘크리트 옹벽) - 보수부 망상균열/박락

- 외관조사 결과 신축이음 누수, 보도부 신축이음 누수, 유간 토사퇴적이 후타재는 균열이 발생된 것으로 조사되었다.
- 신축이음 누수, 보도부 신축이음 누수는 공용기간 증가에 따른 노후화 및 차량반복 하중에 의한 손상으로, 신축이음부를 통한 누수로 인해 교량받침 및 교대에 2차 손상(받침플레이트 부식, 표면오염, 강도저하 등)을 유발하므로, 신축이음 누수로 인한 2차 손상을 방지하기 위해 하부에서 유도배수와, 워터컷을 설치하는 것이 현실적인

방안이 될 것으로 판단되며, 장기적으로 신축이음장치의 교체 및 신설에 대한 계획수립이 필요한 것으로 판단된다.

- 신축이음누수는 A1, A2 일부구간에서 발생되고 있는 상태이며, 교량받침 및 교대에 2차 손상(받침플레이트 부식, 표면오염, 강도저하 등)을 유발하므로, 신축이음 누수로 인한 2차 손상을 방지하기 위해 하부에서 유도배수시설을 설치하는 것이 현실적인 방안이 될 것이다.

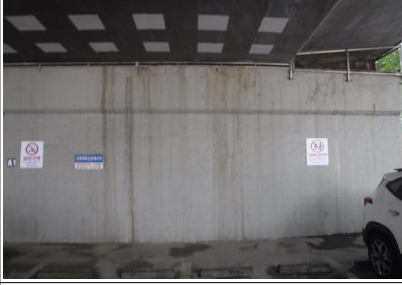
- 외관조사 결과 교대는 균열($cw=0.3\text{mm}$ 미만), 누수흔적, 체수, 박리, 백태, 보수부 재균열($cw=0.3\text{mm}$ 미만), 보수부 망상균열, 보수부 박리 등이 교각은 보수부 박리가 발생 한 것으로 조사되었다.
- 균열($cw=0.3\text{mm}$ 미만), 박리, 백태, 보수부 재균열/망상균열/박리는 공용중 온도 및 건조수축, 우수 및 습기침투, 환경적인 요인과 공용기간 경과에 따른 재질 열화의 영향으로 인해 발생한 손상으로 추정되며, 내구성 저하 방지를 위해 보수를 실시하는 것이 바람직할 것으로 판단된다.
- 누수흔적, 체수, 조류방지시설 너트부식은 신축이음부를 통한 누수로 인해 발생한 손상으로, 신축이음 보수 및 유도배수설치 후 내구성 저하 방지를 위해 보수를 실시하는 것이 바람직할 것으로 판단된다.

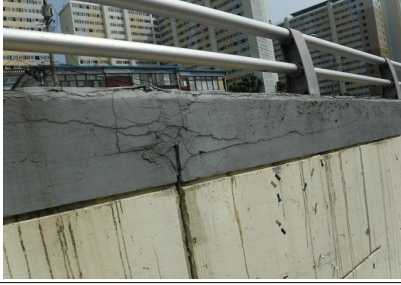
- 외관조사 결과 접속옹벽은 균열($cw=0.3\text{mm}$ 미만/이상), 보수부 망상균열/박락, 실링재 파손, 파손이 발생 한 것으로 조사되었다.
