영동대교북단고가차도 등 8개 도로시설물 정밀안전점검 용역

# 먹 골 교 요 약 보 고 서

(B등급)

서울특별시 성동도로사업소

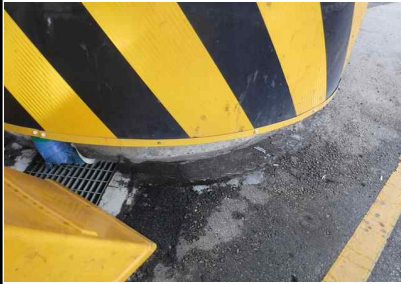
교면포장 - 실링재 파손(차도부)

- 외관조사 결과 차도부는 실링재 파손이 조사되었다.
- 보도부는 균열(cw=0.3mm미만), 망상균열, 보수부 재균열, 등의 손상이 조사되었다.
- 실링재 파손은 공용기간 증가에 따른 노후화 및 열화에 의한 손상으로, 하부구조에 2차 손상을 유발하고 있으므로 교각 접합부에 콘크리트 방지턱을 설치하여 방수 처리를 실시하는 것이 바람직할 것으로 판단된다.
- 보도부 균열/망상균열, 보수부 재균열, 파손, 표면박리/열화 등 보도부에 발생한 손상은 공용중 노후화에 의해 발생한 손상으로, 보행자의 통행에는 문제가 없는 상태로 주의관찰 후 손상 확대 시 전면적인 보수를 실시하는 것이 바람직할 것으로 판단된다.

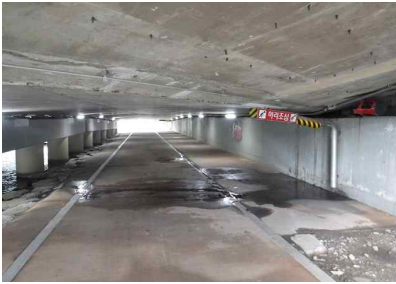
배수시설 - 배수관 설치불량

- 외관조사 결과 배수구는 그레이팅 탈락이 조사되었으며, 하부 연결 배수관은 배수관 설치불량이 조사되었다.
- 그레이팅 탈락은 공용중 탈락에 의해 발생한 것으로 배수구에 이물질 및 토사 등이 유입될 수 있으므로 원활한 배수기능을 위해 재설치를 실시하는 것이 바람직할 것으로 판단된다.
- 배수관 설치불량은 시공미흡에 의해 발생한 것으로 자전거 및 보행자도로에 체수를 유발하여 보행자의 불편 및 민원이 우려되므로 재설치를 실시하는 것이 바람직할 것으로 판단된다.

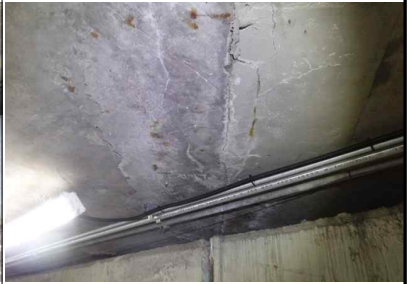
바닥판 - 균열백태

- 균열(cw=0.3mm미만/이상), 균열백태, 백태, 박락은 공용중 온도 및 건조수축, 습기침투, 환경적인 요인과 공용기간 경과에 따른 재질 열화의 영향으로 인해 발생한 손상으로, 내구성 저하 방지를 위해 보수를 실시하는 것이 바람직할 것으로 판단된다.
- 누수흔적은 종조인트 하부 및 교각 접합부 누수에 의한 손상으로 종조인트 및 교각 접합부 보수 후 표면처리를 실시하는 것이 바람직할 것으로 판단된다.
- 누수는 교각 접합부 실링재 파손에 의한 손상으로 교각 접합부 보수를 실시하는 것이 바람직할 것으로 판단된다.

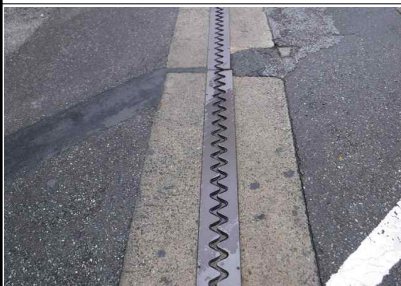
신축이음 - 후타재 손상

- 외관조사 결과 신축이음 누수, 유간토사퇴적, 차수판 볼트탈락, 후타재는 균열/망상균열/마모/파손 등이 발생된 것으로 조사되었다.
- 신축이음 누수는 공용기간 증가에 따른 노후화 및 차량반복하중에 의한 손상으로, 신축이음부를 통한 누수로 인해 교량받침 및 교대에 2차 손상(받침플레이트 부식, 표면오염, 강도저하 등)을 유발하므로, 신축이음 누수로 인한 2차 손상을 방지하기 위해 하부에서 유도배수시설을 설치하는 것이 현실적인 방안이 될 것으로 판단되며, 장기적으로 신축이음장치의 교체 및 신설에 대한 계획수립이 필요한 것으로 판단된다.
- 신축이음덮개 미설치, 차수판 볼트탈락은 공용중 탈락 및 충격으로 인한 손상으로 판단되며 보수를 실시하는 것이 바람직할 것으로 판단된다.
- 신축이음본체부식은 공용중 노후화에 의한 손상으로, 신축 거동상태에는 문제가 없으므로 주의관찰 후 보수 계획을 수립하는 것이 바람직 할 것으로 판단된다.
- 유간 토사퇴적은 공용기간 경과에 따라 노면 이물질이 퇴적된 것으로 신축이음의 원활한 기능 유지를 위해 주기적인 청소를 실시하는 것이 바람직할 것으로 판단된다.
- 후타재의 균열/망상균열/마모/파손은 공용중 온도 및 건조수축, 차량의 반복하중에 의한 손상으로 손상정도가 경미하고 신축 거동상태에는 문제가 없으므로 주의관찰 후 보수 계획을 수립하는 것이 바람직 할 것으로 판단된다.

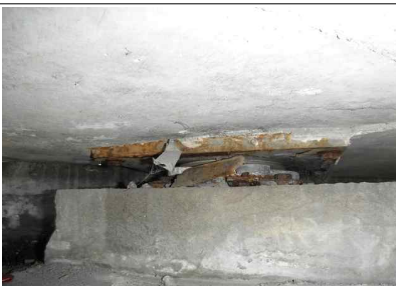
교량받침 - 플레이트 부식

- 외관조사 결과 솔플레이트 함몰, 받침몰탈 파손, 고무링 탈락, 고무링 파손, 이동량 게이지 파손, 플레이트 부식의 손상이 조사되었다.
- 플레이트 함몰/부식, 받침몰탈 파손, 고무링 탈락/파손, 이동량게이지 파손은 신축이음 누수 및 공용기간 경과에 따른 노후화에 의한 손상으로, 내구성 저하 방지를 위해 보수를 실시하는 것이 바람직할 것으로 판단된다.

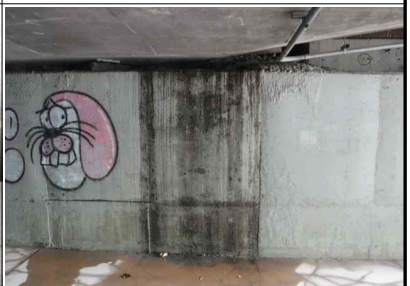
교대 - 누수흔적 및 체수

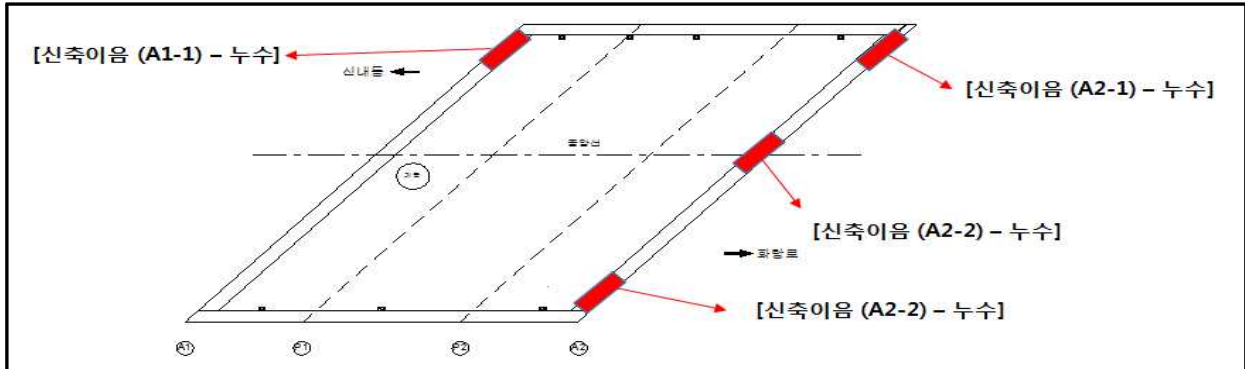
교대 (A1-1) - 누수 및 오염

- 신축이음누수는 A1-1, A2-1, A2-2 구간에서 발생되고 있는 상태이며, 교량받침 및 교대에 2차손상(받침플레이트 부식, 표면오염, 강도저하 등)을 유발하므로, 신축이음 누수로 인한 2차손상을 방지하기 위해 하부에서 유도배수시설을 설치하는 것이 현실적인 방안이 될 것이다.

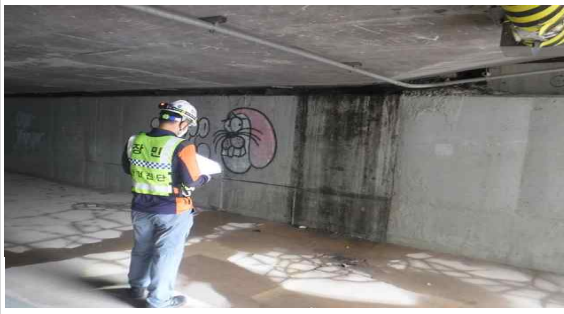
신축이음 (A2-1) - 누수

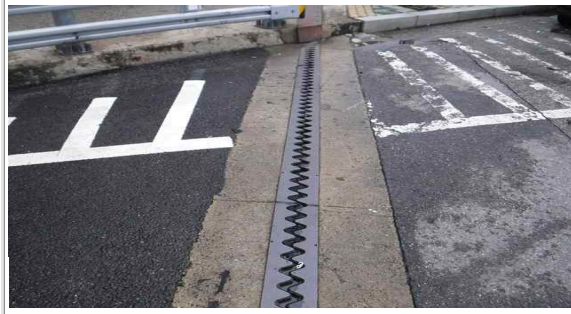
신축이음 (A2-2) - 누수

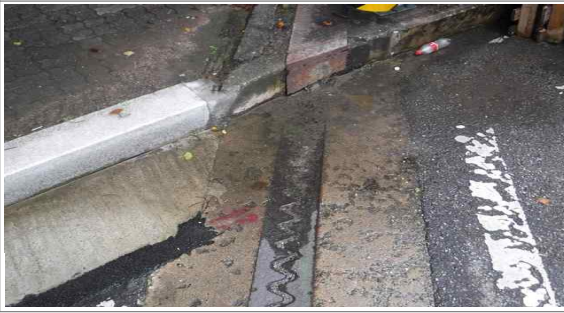
교대 (A2-2) - 누수 및 오염, 체수

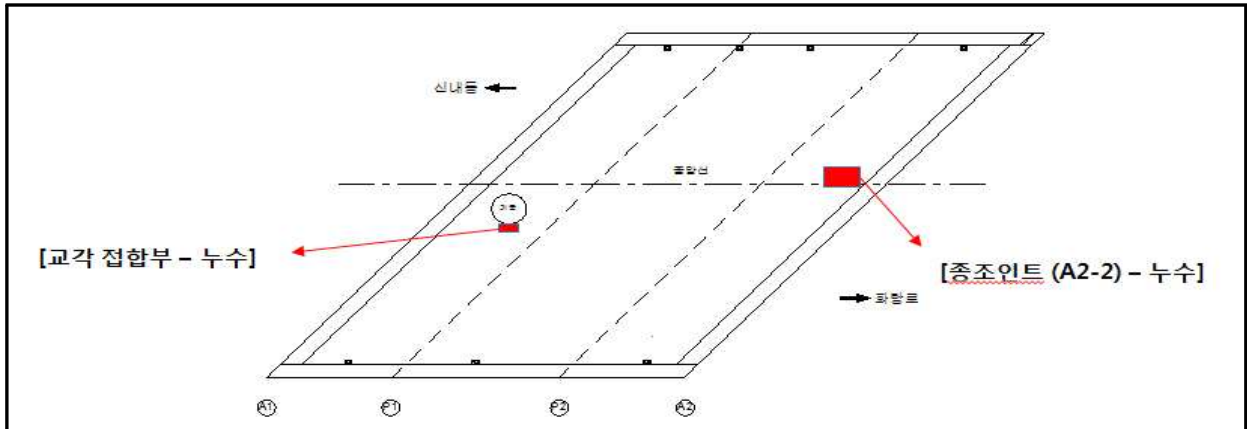
종조인트 (A2-2) - 누수

- 종조인트 누수는 A2-2 일부구간에서 발생되고 있는 상태이며, 교량받침 및 교대에 2차 손상(받침플레이트 부식, 표면오염, 강도저하 등)을 유발하므로, 신축이음 누수로 인한 2차 손상을 방지하기 위해 하부에서 유도배수시설을 설치하는 것이 현실적인 방안이 될 것이다.
- 교각 접합부 누수는 북부간선도로 교각과 바닥판 접합부에서 발생되고 있는 상태이며, 하부 교각에 2차 손상(표면오염, 강도저하 등)을 유발하므로, 누수로 인한 2차 손상을 방지하기 위해 교각 접합부에 콘크리트 방지턱을 설치하여 방수 처리를 실시한다면 추후 누수 방지 및 원활한 배수처리가 될 것이다.

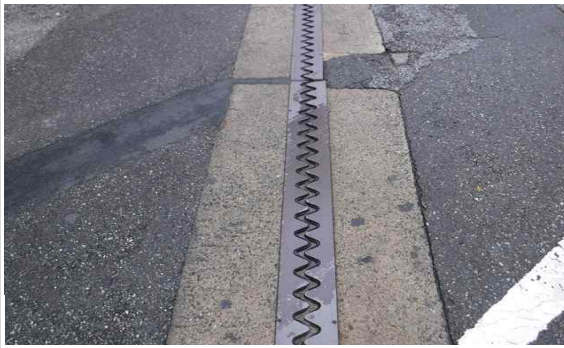
종조인트하부 - 누수 및 오염

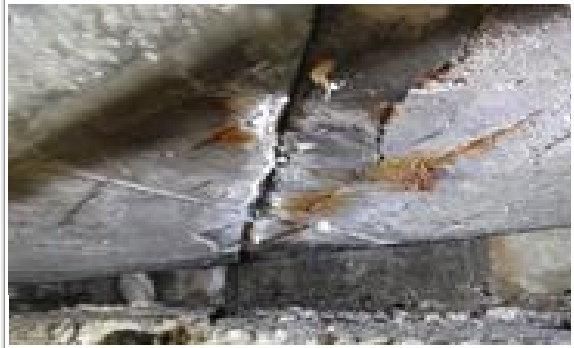
교각 접합부 - 누수

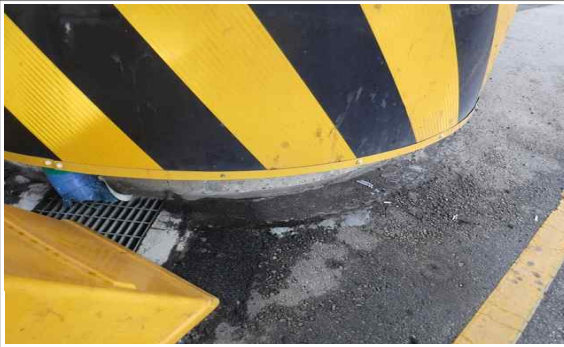
교각 접합부 하부 - 누수 및 오염

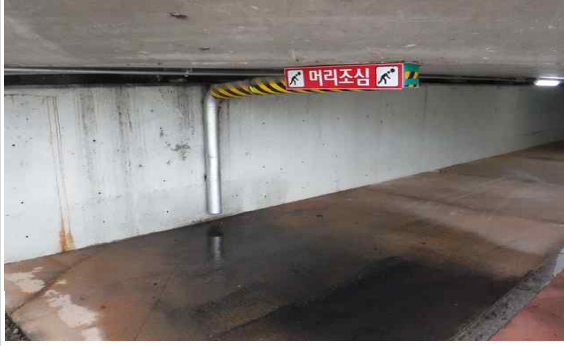
교대 (A2-1) - 누수 및 오염, 체수

- 배수관 설치불량은 A2-1, A2-2 구간에서 발생되고 있는 상태이며, 자전거 및 보행자 도로에 체수를 유발하여 보행자의 불편 및 민원이 우려되므로 재설치를 실시는 바람직 할 것으로 판단된다.

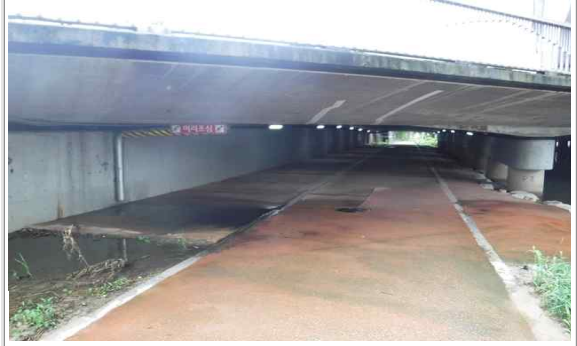
교대 (A2-2) - 누수 및 오염, 체수

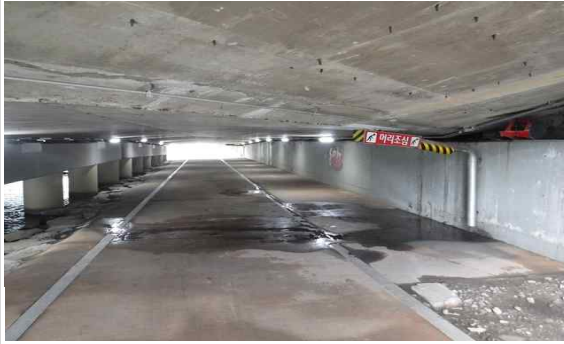
교대 (A2-2) - 누수 및 오염, 체수
