정기(기동점검) 점검 결과보고

[동부간선도로 확장공사(3공구)]

- 점검일시 : 2018.09.27 (목)
- 점검결과
- ◆ 점검자 : 정달영, 최영준

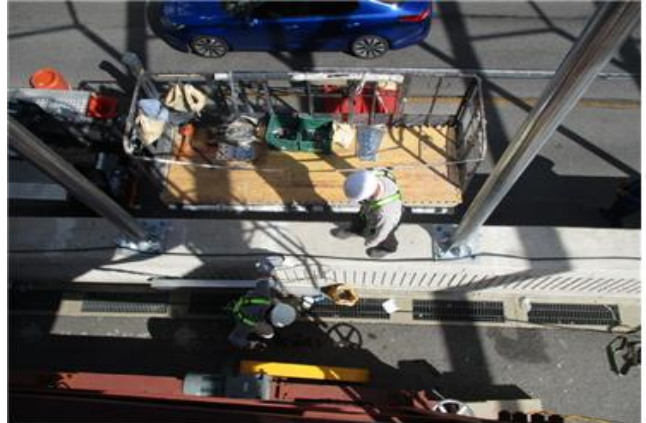
○ 가설통로 안전(토목부)

- 방음벽 설치 장소 중앙분리대 옹벽을 경계로 작업자 이동이 있으나 통로가 없으니 조치 요함.
- ※ 산업안전보건기준에 관한 규칙 제22조(통로의 설치)

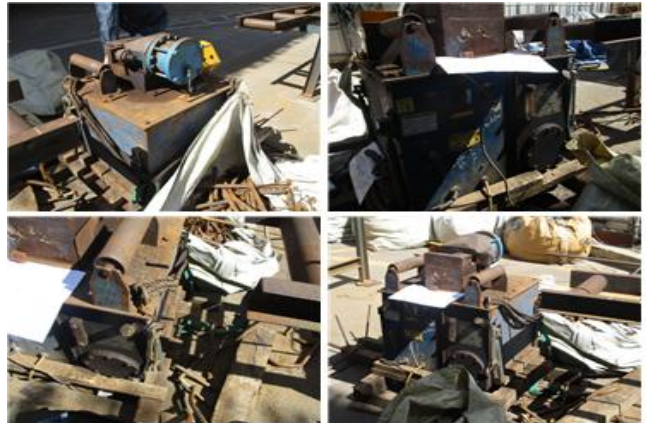
○ 기계기구 안전(토목부)

- 수락고가차도 교각 작업장의 철근절곡기가 비상정지스위치가 없으며, 제원표시가 없으니 검토 요함.
- ※ 건설안전기본지침 공통-22(철근절단기 및 절곡기)

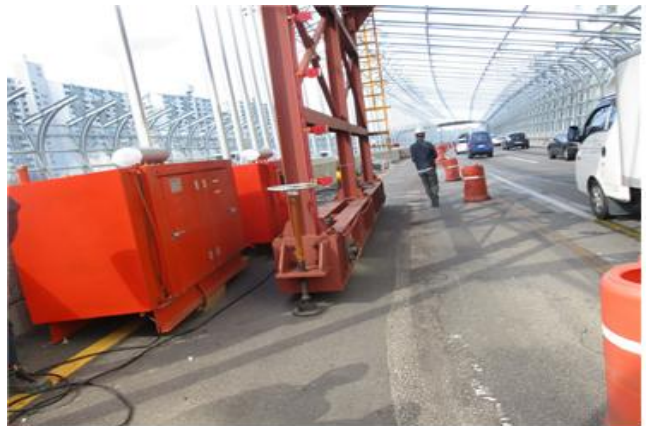
○ 감전재해 예방(토목부)

- 방음벽 작업장의 발전기 접지가 되어 있지 않으니 접지 요하며 접지 저항 측정 요함.
- ※ 건설안전기본지침 공통-19(이동식 발전기)

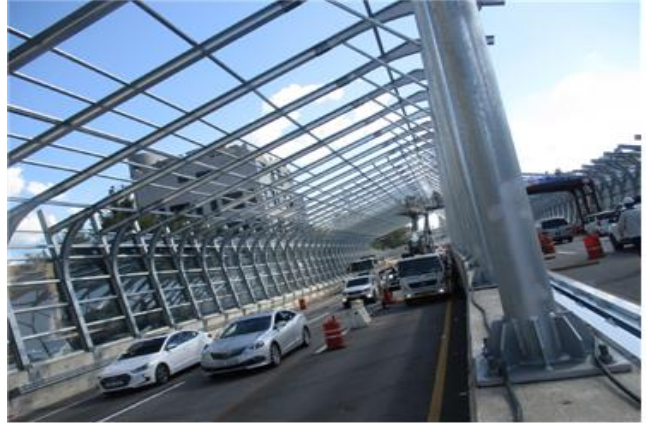
○ 시공계획 및 승인(토목부)

- 방음패널 설치 작업시의 추락 및 낙하재해 예방에 관한 내용이 없으니 시공계획을 수립하고 추락 및 낙하재해 방지대책을 검토하기 바람.
- ※ 산업안전보건기준에 관한 규칙 제35조(관리감독자의 유해위험 방지 업무 등), 제38조(사전조사 및 작업계획서의 작성 등)

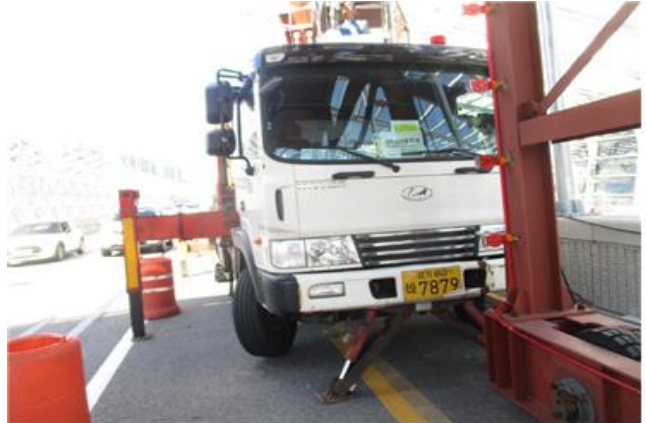
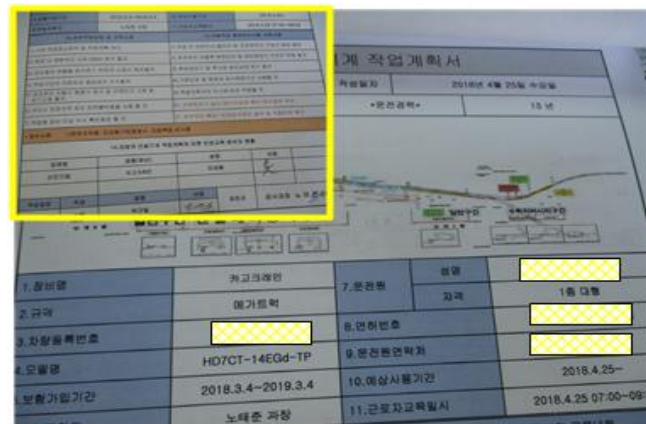
○ 시공계획 및 승인(토목부)

- 방음벽설치 장소는 크레인의 아웃트리거를 완전인출할수 없는 현황이며
- 작업계획서에는 이에 대한 언급 및 정격총중량, 줄걸이등 중량작업에 필요한 내용들이 누락되어 있으니 검토 요함.
- ※ 산업안전보건기준에 관한 규칙 제35조(관리감독자의 유해위험 방지 업무 등), 제38조(사전조사 및 작업계획서의 작성 등)

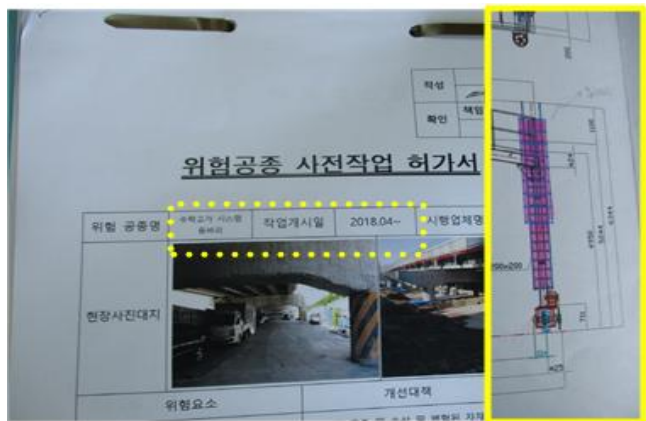
○ 위험공중 사전작업 허가제(토목부)

- 방음벽 설치구간은 높이가 6m이상의 고소작업이며, 차량통행이 많은 곳, 양중작업이 이루어지는 위험작업임에도 위험공중 사전작업 승인이 되어 있지 않으니 위험작업은 승인후 작업 요함.

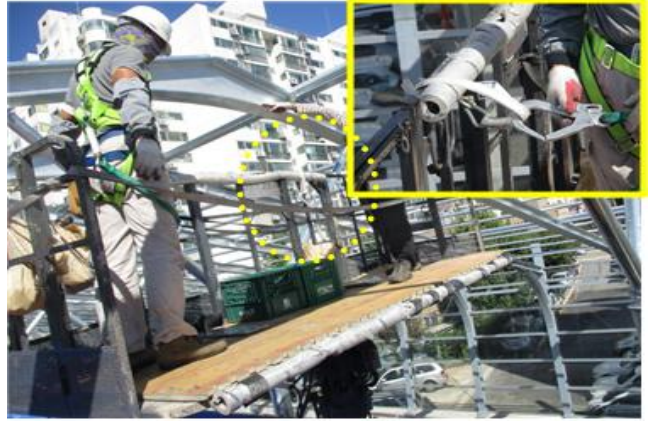
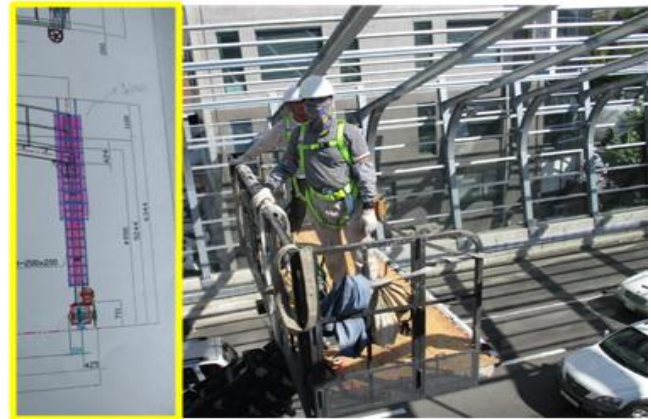
○ 추락재해 예방(토목부)

- 방음벽설치 구간 of 고소작업대(차량탑재형) 작업대에서 2명의 작업자가 안전고리를 걸고 작업하는 중이나, 생명줄이 작업대에 연결되어 있어 작업대 탈락시 작업자가 동시에 추락할수 있으니 작업대에 고정하지 않도록 관리하고
- 생명줄이 길어 최하사점보다 생명줄의 길이가 길수 있으니 작업높이를 고려한 길이 조정을 요함.
- ※ 산업안전기본지침 제44조(안전대의 부착설비 등)
- ※ 건설안전기본지침 공통-37(고소작업대(차량 탑재형))

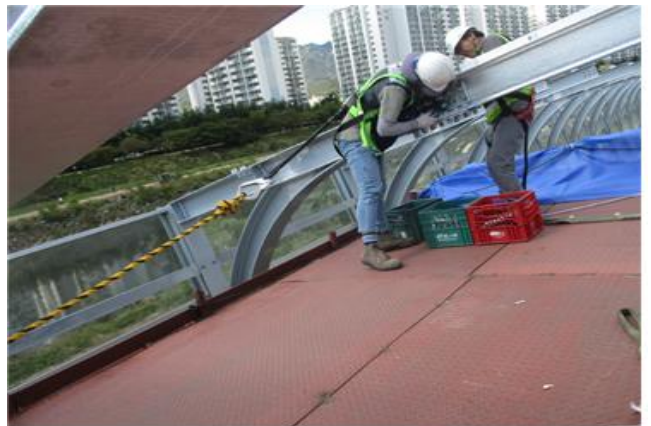
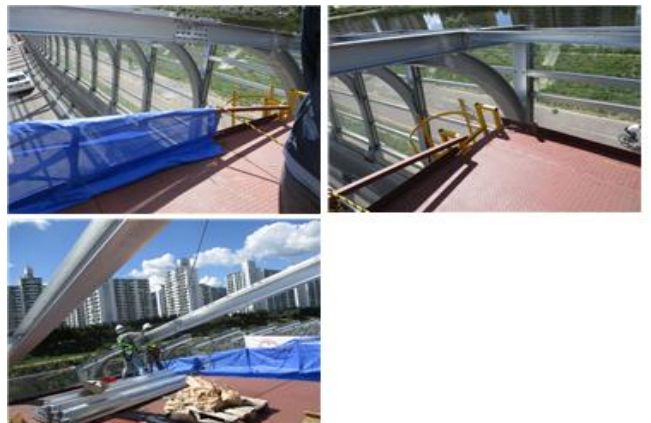
○ 추락재해 예방(토목부)

- 방음벽설치 구간 작업대차 상부에서 일하는 작업자의 수평생명줄이 길고, 방음벽이 낮은 곳에 안전난간이 설치되어 있지 않거나 낮으므로 추락재해의 위험이 있으니 수평생명줄을 최하사점 이하가 되도록 조정하고
- 수평생명줄에 의해 다른 작업자가 전도 및 이로 인한 추락재해로 이어질수 있으니 수평생명줄 고정위치 및 설치 방법을 검토 요함.
- ※ 산업안전기본지침 제43조(개구부 등의 방호 조치), 제44조(안전대의 부착설비 등)

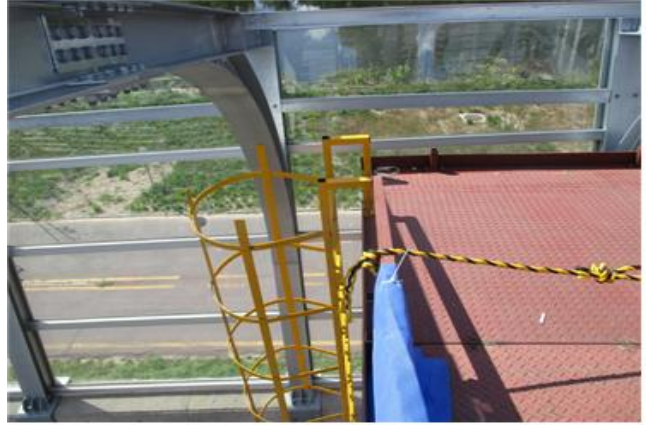
○ 추락재해 예방(토목부)

- 방음벽 작업대차의 안전난간 및 낙하물방지망이 낮은 곳은 수직사다리 높이가 낮고 추락재해의 위험이 있으니 안전조치 요함.
- ※ 산업안전기본지침 제43조(개구부 등의 방호조치)

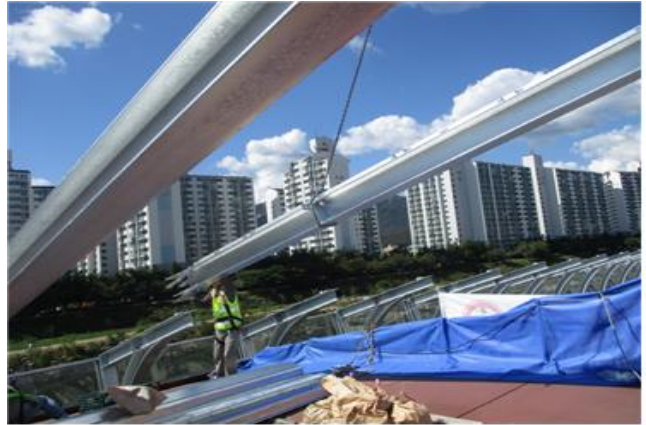
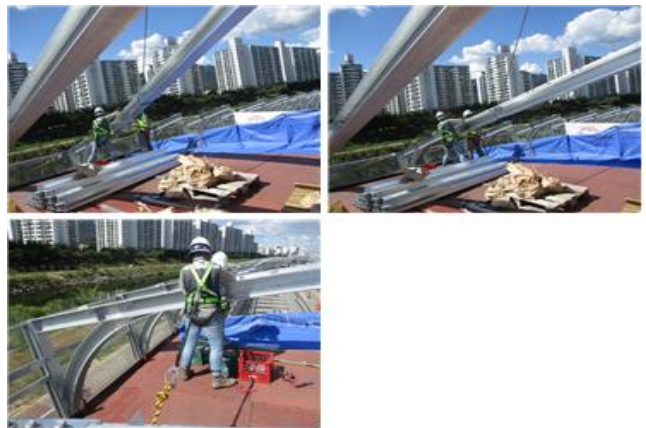
○ 중량물취급 안전(토목부)

- 방음벽지지 프레임을 설치하는 작업자들이 유도로프없이 볼트접합부에 자재를 결속하고 있어 협착, 전도재해 등이 발생할수 있으니 안전한 양중 방법을 검토 요함.
- ※ 산업안전기본지침 제35조(관리감독자의 유해위험 방지 업무 등)

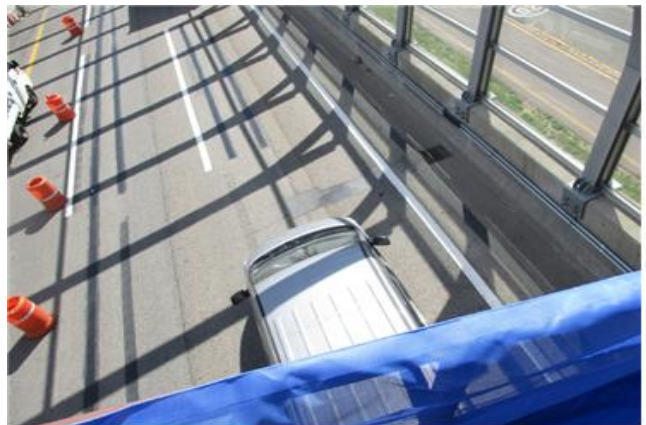
○ 낙하·비래 재해 예방(토목부)

- 방음벽 작업대차의 안전난간 및 낙하물방지망이 낮은 곳은 동부간선도로의 차량통행이 많은 점을 고려하여 낙하물방지망 추가 설치를 고려 요함.
- ※ 산업안전기본지침 제14조(낙하물에 의한 위험의 방지)

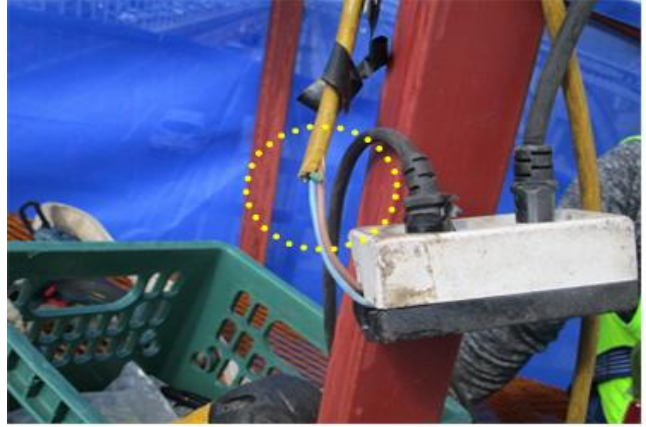
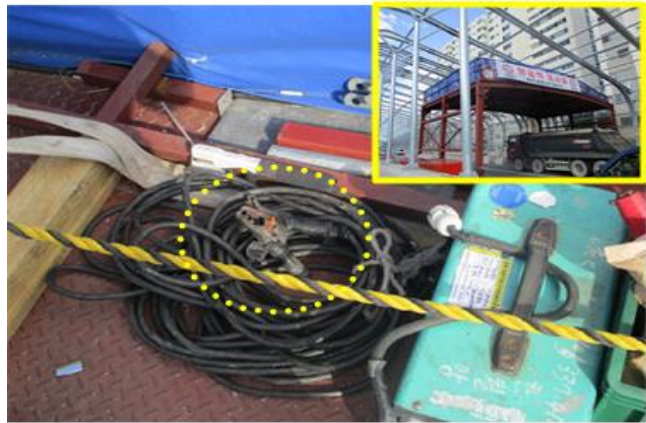
○ 감전재해 예방(토목부)

- 방음벽설치 작업대차 상부에서 사용하고 있는 콘센트 접지선이 단락되어 있어 근로자 감전사고 우려가 있으니 보완을 실시하기 바람
- 용접 어스선 홀더가 노후되어 있으니 교체를 실시하기 바람

※ 건설안전 기본지침 공통-018(기계·기구 접지)

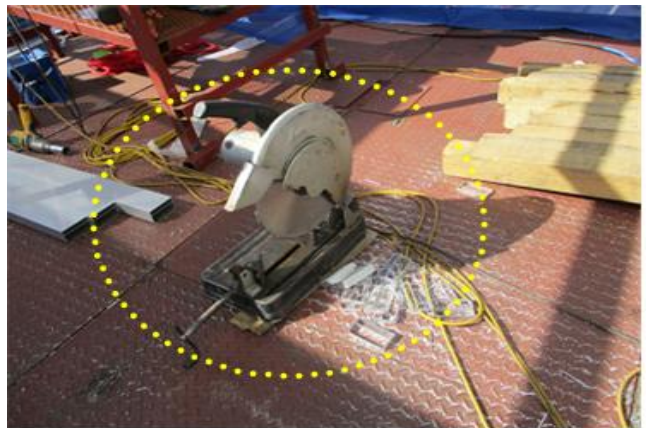
○ 화재/폭발/질식 재해 예방(토목부)

- 방음벽 설치구간 의정부 방향 작업대차에서 사용하고 있는 고속절단기는 하부에 불꽃이 비산되지 않도록 방지망 설치, 소화기를 배치하고 작업하기 바람.

※ 산업안전보건 기준에 관한 규칙 제236조(화재 위험이 있는 작업의 장소 등)

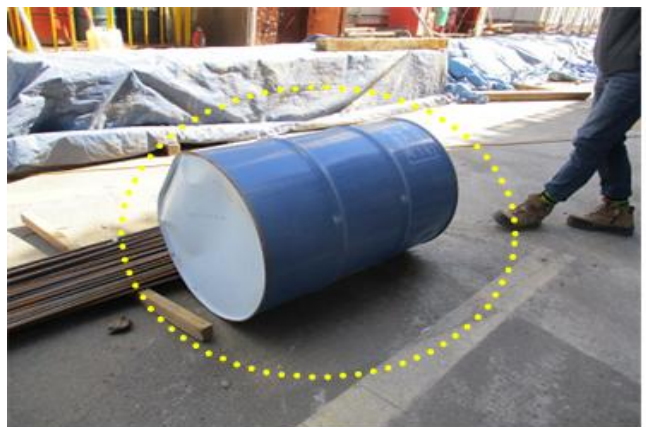
○ 전도재해 예방(토목부)

- 수락고가 작업장 하부에 원형 유류통이 전도된 상태로 방치되어 있어 주변 작업자와 충돌우려가 있으니 위험물보관소에 이동 보관조치하기 바람.

※ 산업안전보건 기준에 관한 규칙 제3조(전도의 방지)

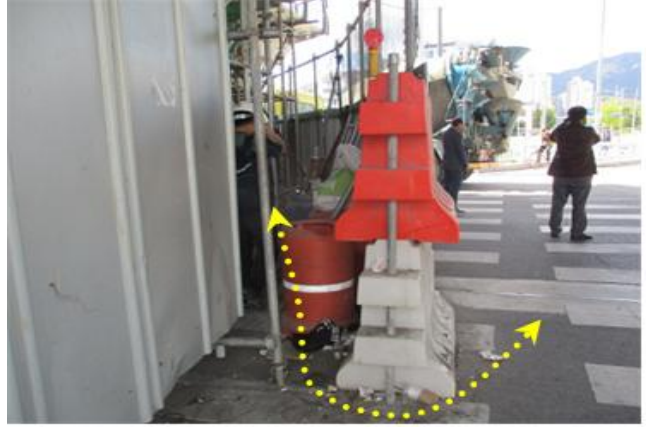
○ 기타 안전관리(토목부)

- 수락고가 하부 횡단보도와 인접한 작업장 출입구 주변은 작업중 또는 작업후 외부인의 출입을 통제하여 관리하기 바람.

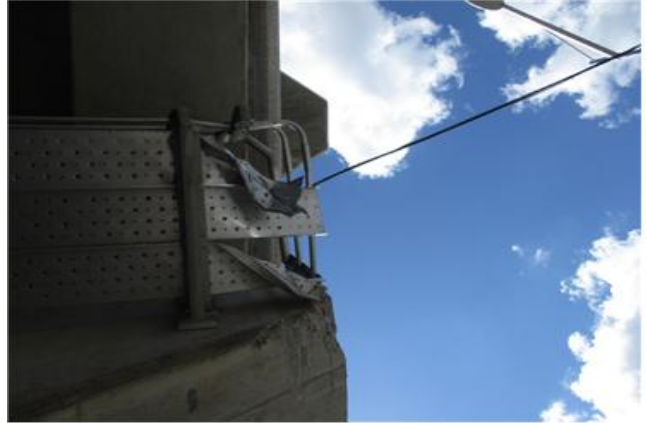
○ 품질관리(토목부)

- 수락고가차도 교각 P4 코핑 일부 및 교각점검 시설이 손상되었으니 안전성 확인 후 필요시 보강 요함.

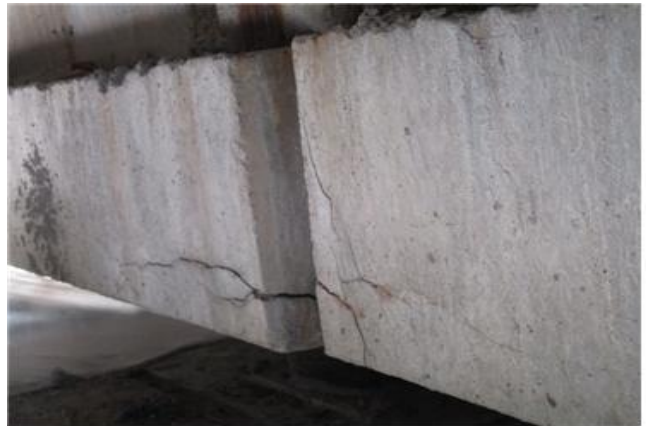
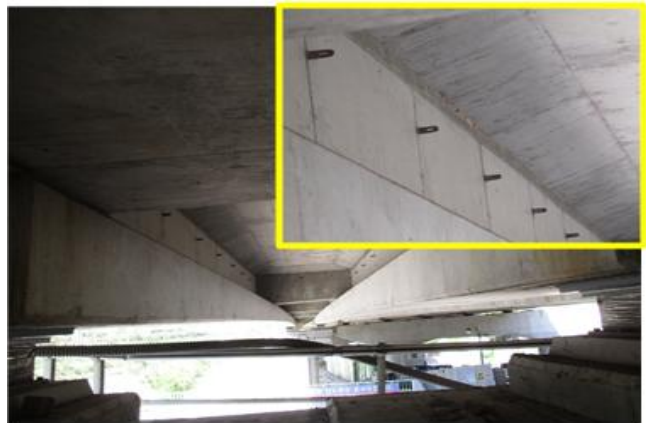
○ 품질관리(토목부)

- 수락고가차도 교각 P4 기존 PF 빔 지점부에 손상부가 있으니 기존에 손상된 것인지 공사로 인하여 손상된 것인지를 확인하고 조치 요함.
- 수락고가차도 신설 PF 빔에 거푸집 고리가 제거되지 않았으니 조치 요함.

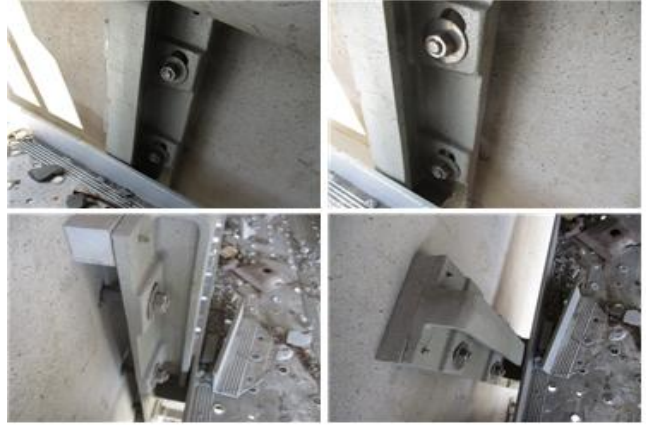
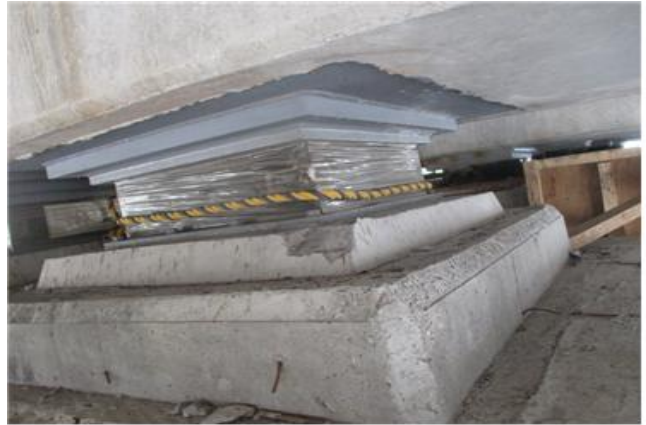
○ 품질관리(토목부)

- 수락고가차도 P4 교각점검시설 앵커볼트너트가 나사산이 부족하니, 재설치시 이를 고려하여 간격재 삽입 등을 검토하기 바람.
- P4 무수축물탈 손상부 검토 후 필요시 조치 요함.
