정기점검 보고서

2016. 10.

가. 일반현황					
용역명	2016년 하반기 강서시장 시설물 정기점검	점검기간	2016. 10. 04 ~ 10. 19		
관리주체명	서울시농수산물공사 강서지사	대표자	강서지사장		
공동수급	-	계약방법	-		
시설물 구분	건축물(관리, 트럭판매동)	종 류	판매시설	종 별	2종
준공일	2002년 12월 31일	점검금액(천원)	-	상태등급	B
시설물 위치	서울 강서구 발산로 40번지	시설물 규모	연면적 : 15,714.95㎡ (지하1F/지상6F)		
나. 점검 실시결과 현황					
중대결함	주요 구조부의 중대 결함사항 발견되지 않음				
점검 주요결과	<건물 누수상태> - 트럭판매동 지붕 채광판은 9월 우박에 따른 채광판 천공에 따른 건물누수로 발생하여 채광판 교체가 필요하며, 누수방지를 위한 지속적으로 유지보수 필요 - 6층 옥상 판넬조인트 누수로 인한 실링 보수 실시 완료 <주요사항> - 관리동 외벽 코킹열화로 인한 누수에 대비해 지속적인 코킹보완 등을 실시 예정 - 트럭판매동 스페이스후레임은 일부 부재에서 녹이 발생되고 있어 지속적인 관찰이 필요하며, 녹 발생 경과에 따른 전면 도장 필요 - 관리트럭판매동은 '17년도 정밀점검에 따른 균열 및 주요구조부 정밀점검 예정 - 관리동 전면 칼라복층유리는 탈락 등에 대비하여 지속적인 관찰 필요				
	주요 보수·보강				
다. 책임(참여)기술자 현황					
구 분	성 명	과업 참여기간		기술등급	
책임기술자	정 병 율	2016. 10. 04 ~ 10. 19		건축기사	
라. 참고사항

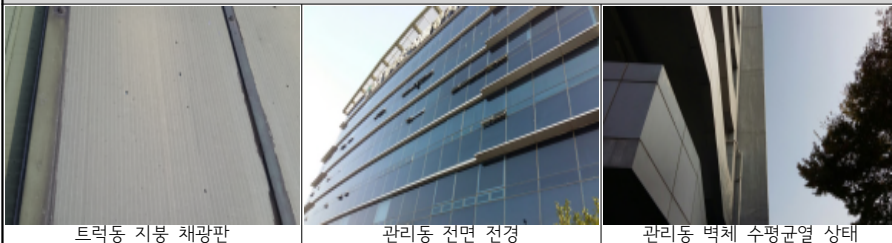
현황 사진

부재(부위)	점검결과	조치 필요사항
지하층 (관리동)	· 복도구간에 일부 조적벽체 균열 및 망상균열 있으나 경미함	· 외관조사 결과 긴급한 보수를 요하는 부분은 없음 · 조사된 균열은 경미한 균열로 구조안전성에는 문제가 없음 · 트럭동 지붕 철골부재의 녹은 유지관리계획으로 연차별 보수계획 필요
지상층	· 관리동(지상 3,5층 복도·6층 외부계단실 벽체) 및 트럭판매동(주각) 균열 및 보수방법에 대해서는 '17년도 정밀점검 시 재점검 예정	
지붕 철골조	· 지붕 철골부재 녹발생 및 표면부식에 대한 손상은 경과를 지켜보며 도장보수 필요	
외부입면	· 관리동 정면 우측 벽체 층간 수평균열이 일부 있음

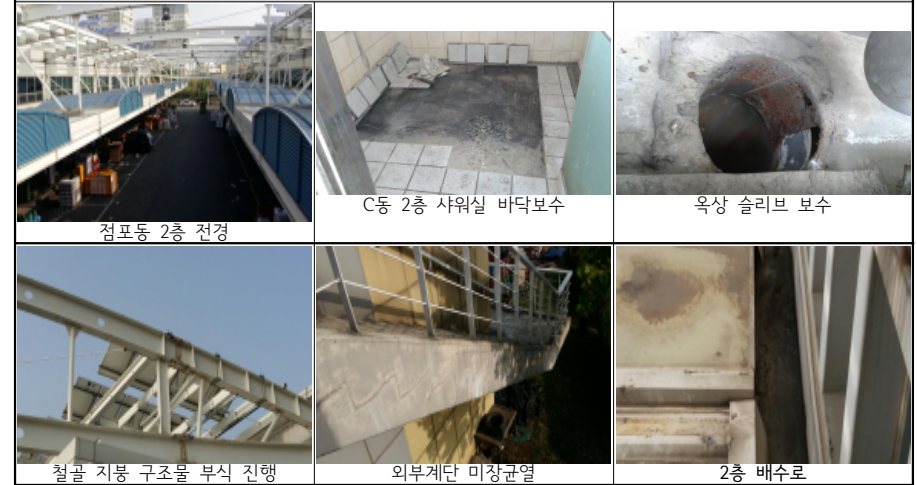
현황 사진

부재(부위)	점검결과	조치 필요사항
지하층	· 지하주차장 바닥 마감은 장기간 사용에 따른 마감재 박리현상 발생되고 있음	· 외관조사 결과 긴급한 보수를 요하는 부분은 없음 · 지붕 철골부재의 녹은 유지관리 보수계획 수립 필요
지상층	· 옥상 루프드레인 누수발생에 따른 신규 교체 완료	
지붕 철골조	· 점포 도크 지붕 철골부재 표면의 녹 및 도장박리	
외부입면	· 특이사항 없음

- 본 시설물은 준공 후 12년이 경과한 시설물로서 주요 구조부재에 구조안전성을 우려할 만한 **중대결함은 발견되지 않음**
- 일상적인 누수 및 도장보수 등은 유지보수를 통해 지속적으로 보수를 진행하고 있는 상황으로 **일부 관찰 및 보수가 필요한 "B등급"** 수준으로 분석됨
- '17년도 정밀점검 시 철골부재에 대한 변형 및 결합부위 점검 및 녹 발생에 따른 유지보수 방안 수립 예정

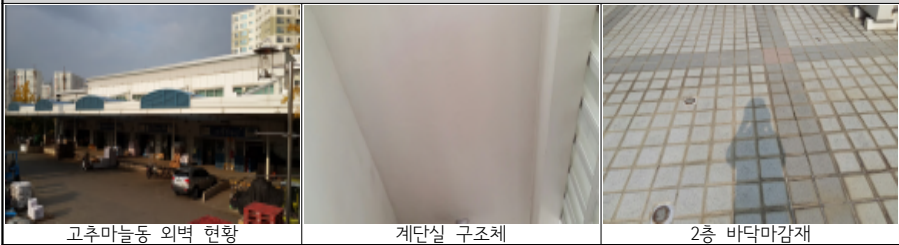
현황 사진

부재(부위)	점검결과	조치 필요사항
지상층 (구조체)	· 특이사항 없음	· 외관조사 결과 긴급한 보수를 요하는 부분은 없음 · 철골부재의 녹발생에 대한 도장보수 등 유지관리 일부 필요
지상층 (비구조체)	· 특이사항 없음	
지붕 철골조	· 지붕 Panel 마감은 전반적으로 양호	
외부입면	· 특이사항 없음

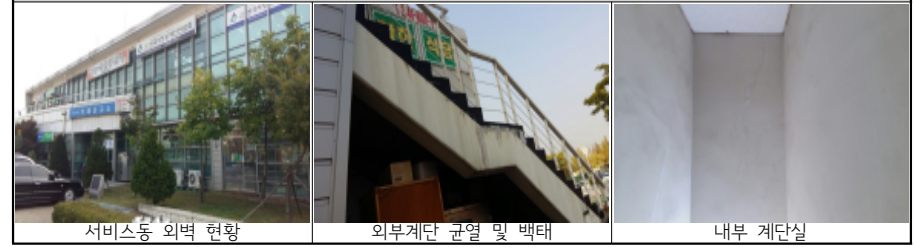
현황 사진

부재(부위)	점검결과	조치 필요사항
지상층 (구조체)	· 내부계단실 벽체에 수직균열이 일부 발생하였으며 지속적인 관찰 필요	· 외관조사 결과 긴급한 보수를 요하는 부분은 없으나 연결브릿지 보 주변 균열은 주의관찰 필요
지상층 (비구조체)	· 특이사항 없음	
지붕 철골조	· 지붕 Panel은 일부 표면 부식있으나 전반적으로 양호	· 지붕패널 마감재의 국부적 손상은 진행상태에 따라 유지보수 필요
외부입면	· 정면 우측 외부계단 난간 국부적 부식 · 좌측면 계단 슬래브 측면 균열 및 백태 발생 · 좌측면 브릿지 하부 및 접합부, 배면 철판 마감 국부적인 표면부식

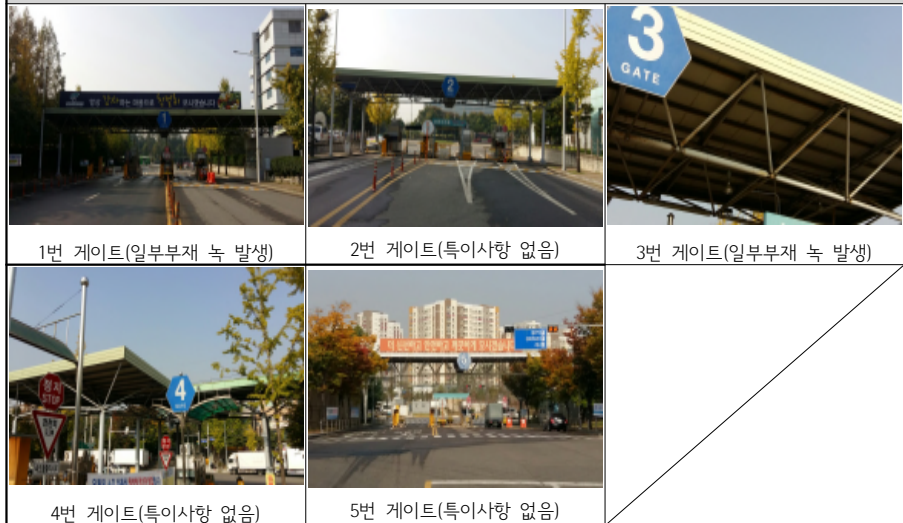
현황 사진

부재(부위)	점검결과	조치 필요사항
통게이트 및 경비실-1	· 스페이스프레임 등 철골 부재 녹 발생	· 외관조사 결과 긴급한 보수를 요하는 부분은 없으나 진행 상태에 따라 지붕 철골 녹제거 및 도장보수 필요(#1,#3게이트)
통게이트-2	· 특이사항 없음	
통게이트-3	· 스페이스프레임 등 철골부재 녹 발생	
통게이트-4	· 특이사항 없음	
통게이트 및 경비실-5	· 특이사항 없음

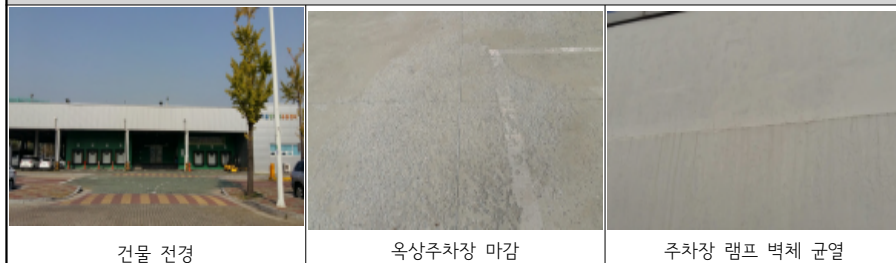
현황 사진

부재(부위)	점검결과	조치 필요사항
지상층 (구조체)	· 지하주차장 램프에 일부 벽체에 망상균열과 균열부 · 옥상주차장 누름몰탈 열화 및 자재분리로 인한 · 마감상태 불량	· 지하주차장 연결 램프 벽체에 · 비교적 다수의 균열(미장균열 · 포함)이 있으나 비구조적 · 미세균열로 구조적 문제점은 · 없으나, 지속적인 관찰 요구됨
지상층 (비구조체)	· 특이사항 없음	
지붕 철골조	· 지붕 Panel은 전반적으로 양호	
외부입면	· 외부 판넬마감의 외관 상태는 전반적으로 양호

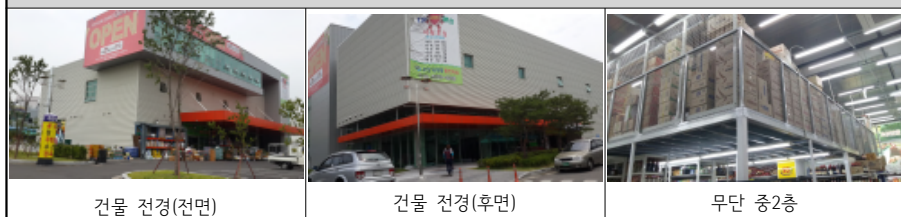
현황 사진

부재(부위)	점검결과	조치 필요사항
지상층 (구조체)	· 전반적으로 양호함	· 바닥 마감재의 오염 등이 있으나 경미한 사항으로 구조적 문제점은 없음
지상층 (비구조체)	· 전반적으로 양호함	
지붕 철골조	· 전반적으로 양호함	
외부입면	· 전반적으로 양호함
