풍수해 대비 팀별 시설물 안전점검 결과 보고서

- 점검기간 : 2017. 05. 23 ~ 06. 12

- 제출일자 2017年 06月 16日

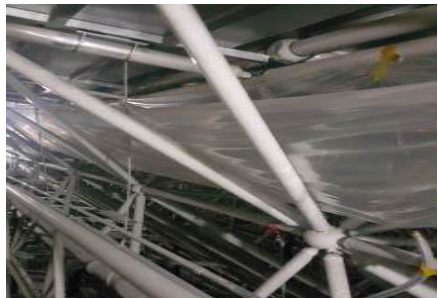
구분	배수설비	층수	옥상	구분	배수설비	층수	옥상	구분	트렌치	층수	B2F	구분	천정	층수	B2F
점검내용	사이포닉드레인 점검			점검내용	사이포닉드레인 점검			점검내용	트렌치 설비 점검			점검내용	디자인장터 천정누수		
보완사항	배수불량 OVER FLOW			보완사항	드레인 취약지구(4개소)			보완사항	트렌치 설비 교체요망			보완사항	물유도 및 드레인라인설치의
