□ 지적사항 조치 전·후 사진

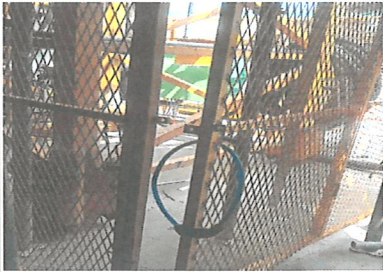
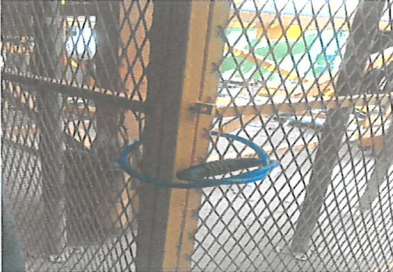
T/C 1호기 시건장치 미흡	시건장치 후 출입금지 조치	
홍제2구역

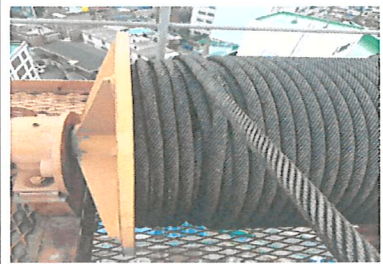
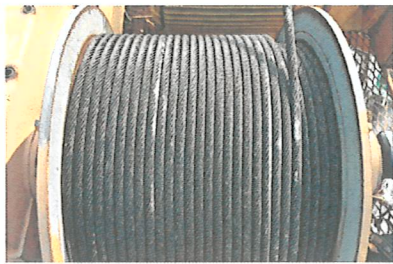
T/C 와이어로프 감김 불량	와이어해체 후 감김상태 조정	
홍제2구역

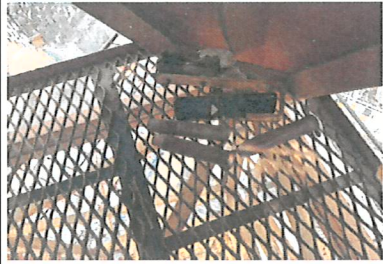
상부낙하물 결박상태 불량	낙하위험물 결박 조치	
홍은12구역

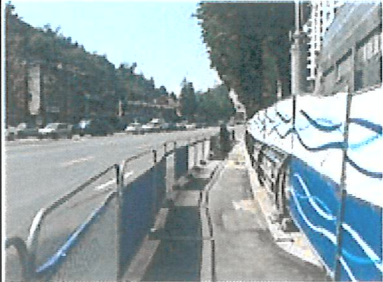
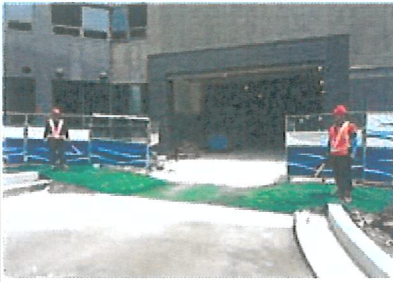
신호수 증원 필요	기존보다 2배 운용

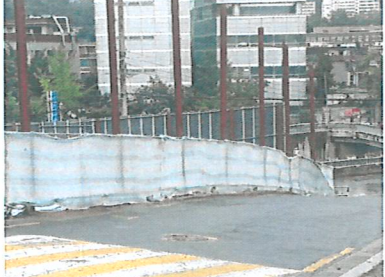
비산먼지 방지망 전도우려	철제 주주로 보강조치

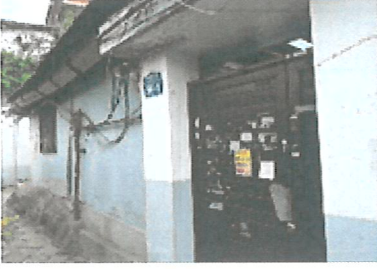
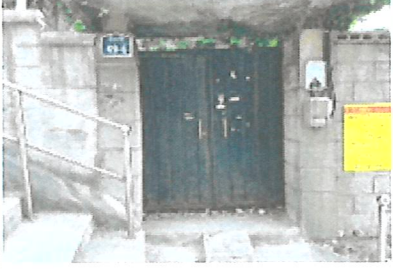
건물주에게 보수요청 공문발송
	벽체 균열	담장 균열	
모래내·서중 양대시장

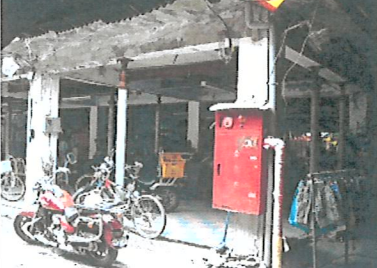
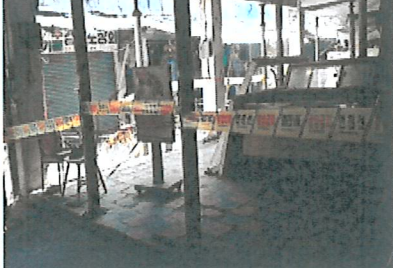
위험시설 접근 금지	접근금지 안전띠 설치	
영천동 69-42

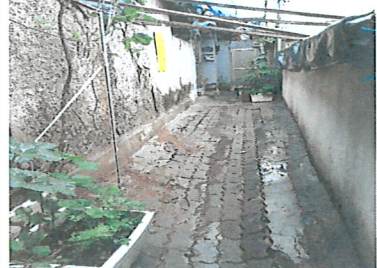
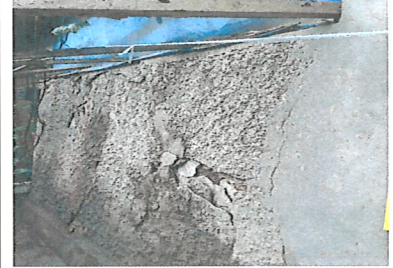
건물주에게 보수요청 공문발송
	주요 구조부 취약	지붕, 벽체균열 발생
