## 1. 대상구간 현황

가. Section: Measor ~ Nansiaung 총 58km

## 2. 현장조사 결과

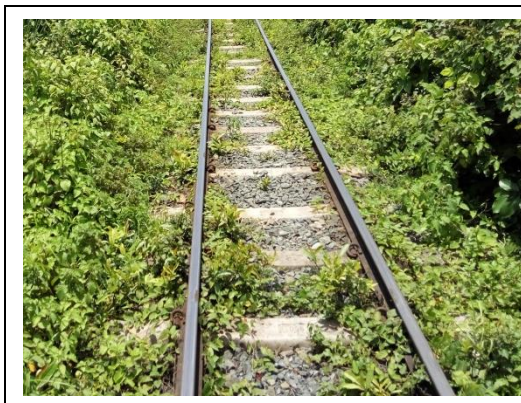
- 약 70% 구간에서 도상을 풀이 덮고 있으며, 70% 구간은 다시 자생하는 풀 하부가 자갈상태인 것과 토사혼입이 심한 구간으로 구분됨

풀 하부 도상자갈 존치구간

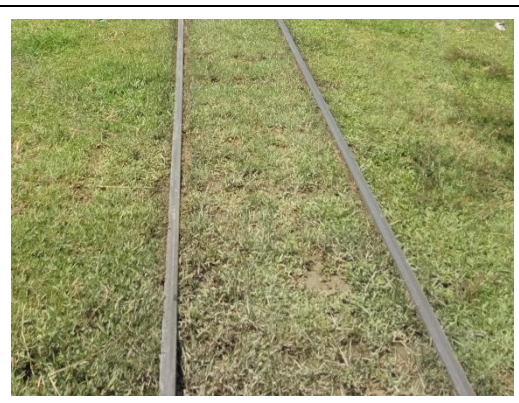
도상 토사유입 구간

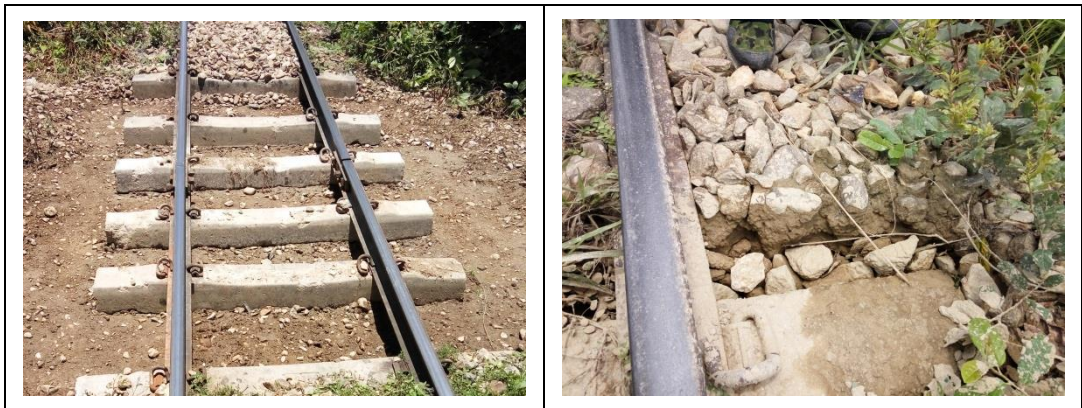
- 자갈이 유실되어 침목하부의 자갈상태를 육안으로 확인할 수 있는 지점의 조사결과 침목하부 도상자갈은 토사유입 상태임
  - 또한, 외관이 양호한 구간에서 자갈을 제거하고 침목하부의 도상상태를 확인한 결과, 마찬가지로 침목하부의 자갈은 토사유입 상태임
- ☞ 전 구간 침목하부 도상자갈은 그 기능을 상실한 것으로 판단됨

침목하부 자갈도상 토사유입 전경

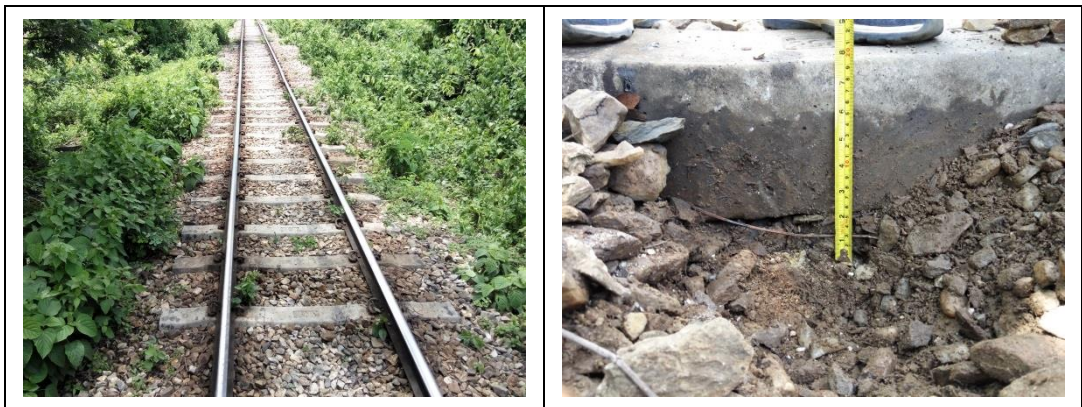
자갈제거 지점(정상상태)

자갈제거 후 침목하부 도상상태

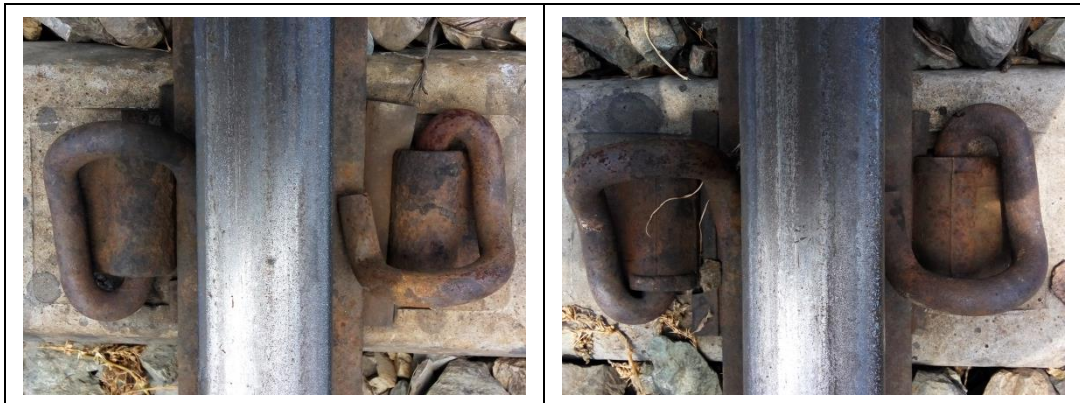
a) 레일과 슐더간 유격

- 간격재 미사용으로, 레일저부 끝단과 슐더간 유격발생(max 15mm, 편단기준)하고 있으며, 이 유격은 궤도틀림의 큰 원인이 되고 있음

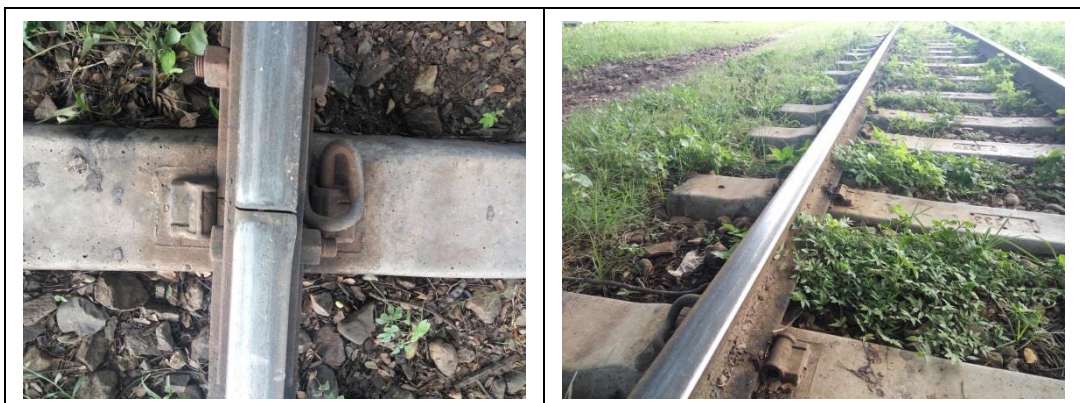
b) 체결클립 탈락

- 체결클립 탈락개소 많음(연속적 탈락개소도 다수 발견)

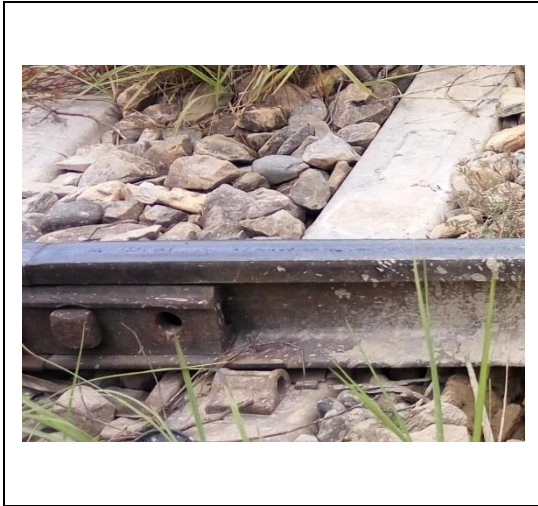
- 이음매 볼트 이완 및 절손개소 다수 발견
- 이음매 볼트 체결력 상실에 의해 모든 이음매에서 레일고저차 발생

이음매볼트 탈락

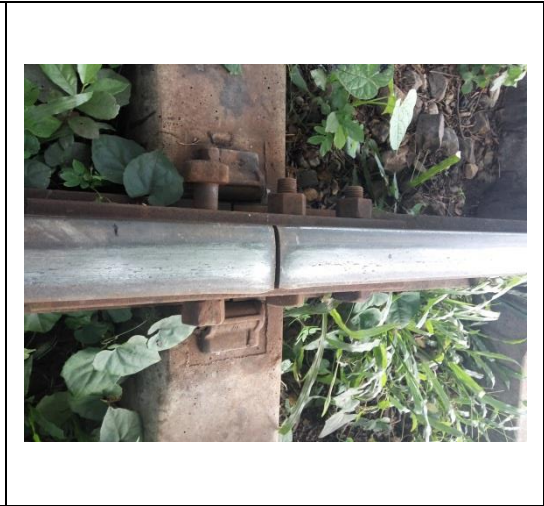
체결볼트 이완(3개모두)

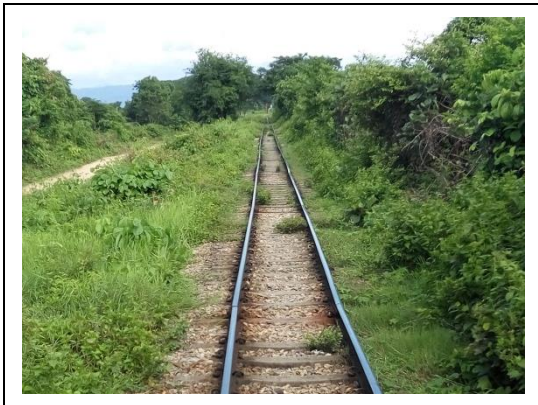
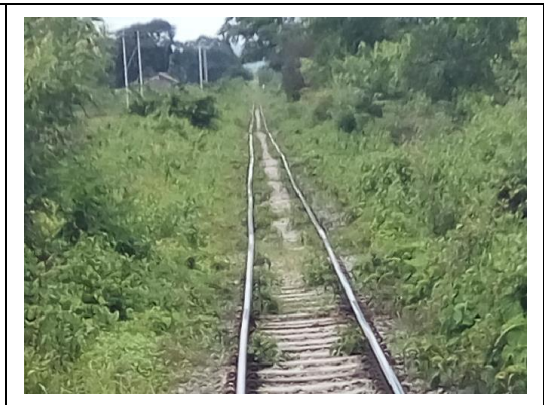
- 궤도틀림상태 심각: 줄틀림, 고저틀림, 면틀림
- 원인: 도상저항력 부족, 레일저부 유격, 이음매 체결력 부족 등

레일틀림 사진

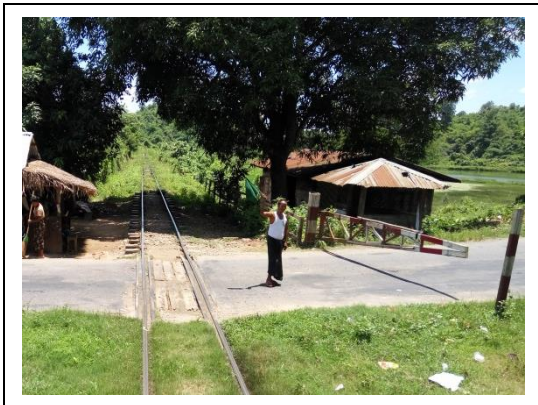
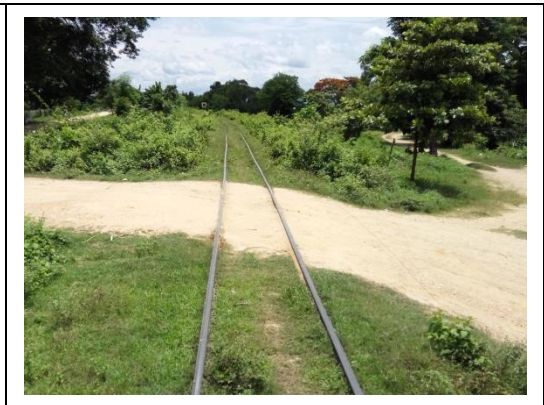
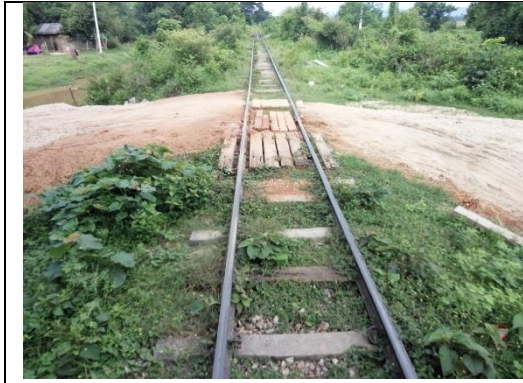
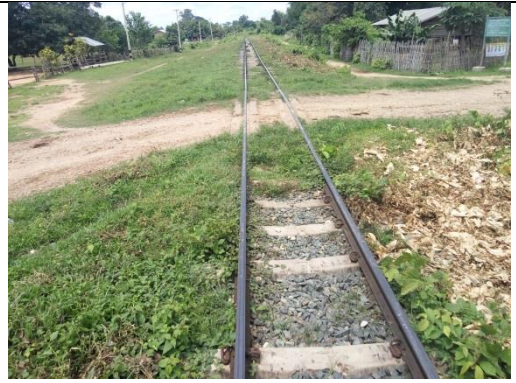
- 2개의 건널목을 제외한 수십개의 건널목이 토사로 덮여 있음

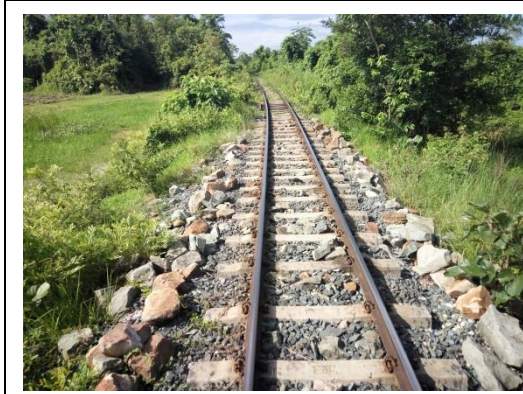
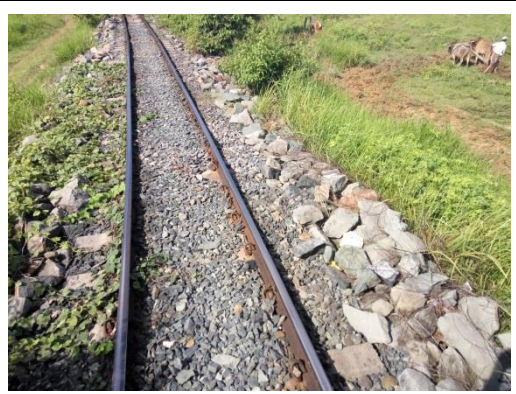
a) 상습 침수구간(Mawlue~Nansiaung간 약1.6km구간)

- 침수 시 자갈유실을 방지하고자 큰 돌을 도상 내 배치

☞ MTT작업 불가 (MR협의 결과 돌의 양이 방대하여 제거불가)

선로내 큰 돌 사진

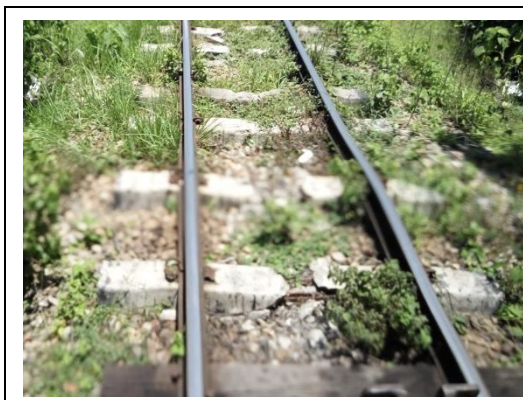
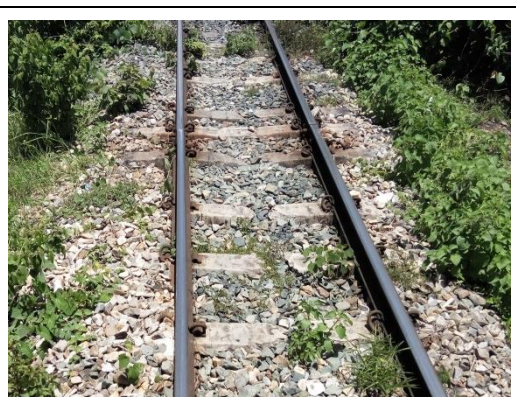
- 열차탈선에 의한 침목파손 구간 다수 존재

침목파손 사진
