태양광 발전설비 접속반 화재원인 및 보수계획

2017. 08

지난 8.1(화) 청계천 유지용수관리소 태양광 발전설비 접속반에 화재가 발생함에 따라 전문가 합동점검을 통한 원인분석 결과와 향후 조치계획을 보고하고자 함.

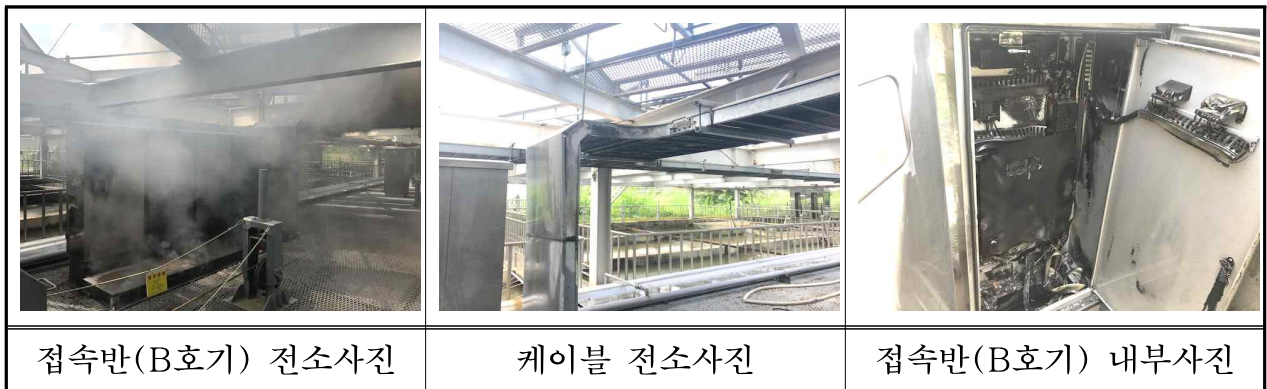
- 일 시 : '17. 8. 1.(화) 13:42분 경
- 장 소 : 청계천관리처 유지용수관리소
- 근무자 : 주간 근무자 4명(신철승 소장외 3명)
- 사고내용 : 태양광 접속반 B호기 판넬 내부 화재 발생으로 인한 접속반 (4기) 및 케이블 일부 전소
- 발화지점 : 태양광 접속반 B-4호기 추정
- 원 인 : 접속반 내부 설비 노후('07년)에 따른 화재 발생(추정)
- 피해현황 : 접속반 4기 및 케이블 일부 소손 * 인적피해 : 없음
- 조치내용 : 화재발생 인지 후 자체 소화기구를 활용하여 신속한 화재 진압(5분)으로 시설피해 최소화

- 일 시 : 8. 4(금) 15:00~18:00
- 점 검 자 : 총 8명(서울월드컵기장 이만규 시설팀장외 7명)
- 점검결과
 - 발 화 점 : 접속반(B-4) 역류방지 다이오드 연결 부스바 Shunt 접속부
 - 화재원인 : 역류방지 다이오드 과열, Shunt 접속부 열화 등에 따른 절연파괴
 - 개선의견 : 화재 감시기능 접속반 및 모니터링 설비로 교체, 열화상 카메라 등 점검장비 보유 필요하고, 동일 구조인 접속반 (A, C)도 교체 필요

- 일 시 : 8.11(금) 10:30~12:00
- 점 검 자 : 총 5명(한국전기안전공사 박정호 검사과장외 공단 4명)
- 점검결과
 - 발 화 점 : 접속반(B-4) 역류방지 다이오드 연결 부스바 Shunt 접속부
 - 화재원인 : 직류차단기의 부스바, Shunt 접속부의 접촉면적이 적어 저항 증가에 따른 화재 발생
 - 개선의견 : Shunt 접속부를 Hole 센서 구조로 변경, 접속반 구조를 방습구조로 제작 설치 필요

- ✓ 화재발생의 주요 원인은 現 접속반 구조 자체가 습기에 취약하게 되어 있고, 전류측정을 위한 Shunt 접속부가 열화되어 절연파괴에 의한 것으로 판된됨에 따라,
- ✓ 향후 방습구조(IP54 이상), 화재감시 기능 등이 있는 접속반으로 교체 하고, 안정적인 태양광 발전설비 유지관리를 위해 열화상카메라, 누설 전류계 등 점검장비 구비

○ 태양광 발전설비 접속반 및 모니터링 시스템 구매설치 시행

- 사업내용 : 화재감시 기능이 있는 접속반 및 모니터링 시스템 설치 1식
- 소요예산 : 약 20백만원(부가세 미포함)
- 사업기간 : '17. 8~11
- 시행방식 : 일반 수의계약
 - ※ 수의계약 근거 : 지방계약법 시행령 제25조 1항 2호, 4호 사목(특허 1496199호)
- 추진일정
