교량 점검표

○ 시설물명 : 세월1교

○ 점검일자 : 2017.10.3

○ 시설물 상태평가 : 현재 B 등급

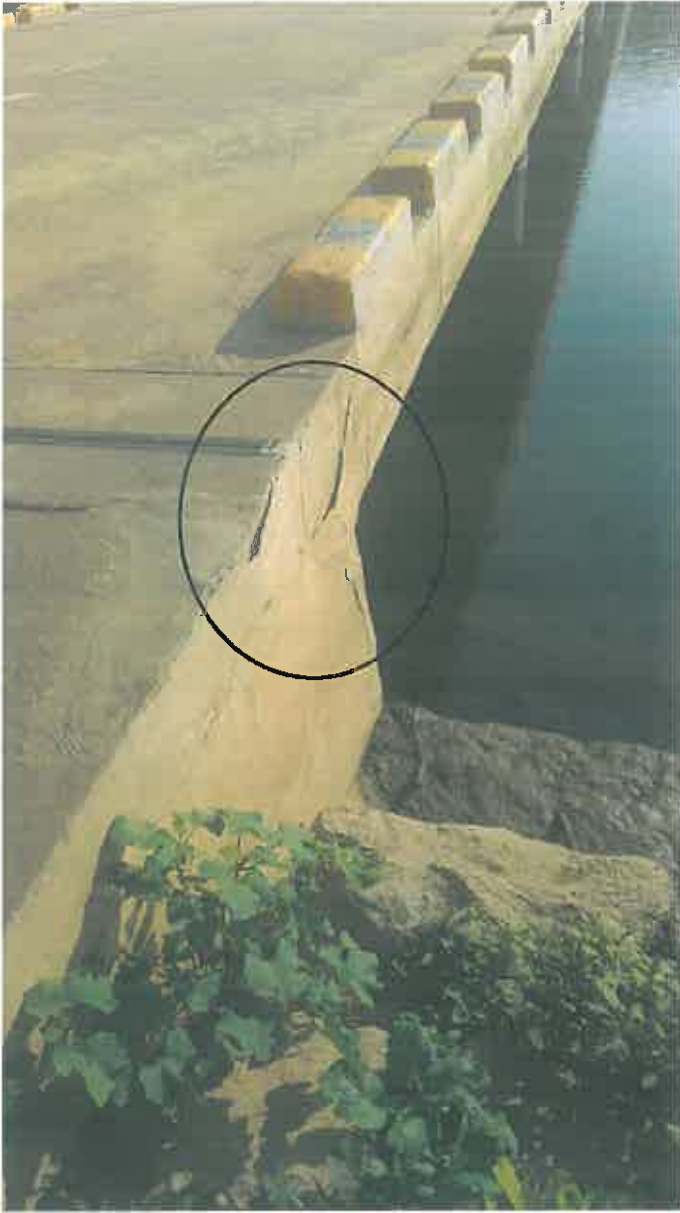
사진 <#세월 1-a>

구분			항목	점검결과		지적사항	조치사항	비고 (미점검사유)
				유	무			
상부공	콘크리트구조	주형	이상진동		0	특이사항 없음		
			균열		0			
			박리,철근노출부식		0			
			파손(균열탈락등)		0			
			누수,백태		0			
		횡형	균열		0	특이사항 없음		
	박리,철근노출부식		0					
	파손(균열탈락등)		0					
	누수,백태		0					
	상판	균열		0				
		박리,철근노출부식		0				
		파손(균열탈락등)		0				
누수,백태			0					
하부공	콘크리트구조	교각구체,교대구체	박리,철근노출	0		서측 교대 신축 이음부 불필요한 시멘트 몰탈 박락 사진 <#세월1-a>		
			손상,균열		0			
	세굴방지공, 호안	기초	세굴		0	특이사항 없음		
		세굴방지공, 호안	침하		0			
이동			0					
유실			0

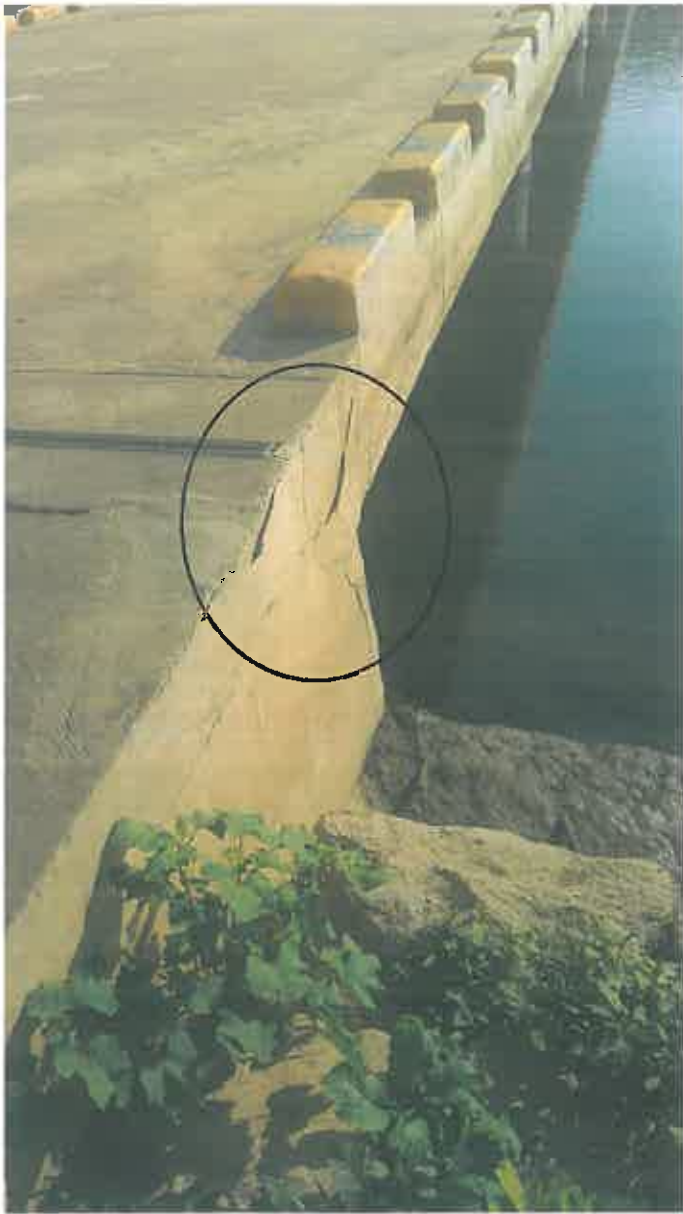
사진 <#세월 1-a>

구분			항목	점검결과		지적사항	조치사항	비고 (피점검사유)
				유	무			
상부공	콘크리트구조	주형	이상진동		0	특이사항 없음		
			균열		0			
			박리,철근노출부식		0			
			파손(균열탈락등)		0			
			누수,백태		0			
		횡형	균열		0	특이사항 없음		
			박리,철근노출부식		0			
			파손(균열탈락등)		0			
			누수,백태		0			
			상관	균열				
	상관	박리,철근노출부식		0	특이사항 없음			
		파손(균열탈락등)		0				
누수,백태			0					
교각구체교대구체		박리,철근노출	0	서측 교대 신축 이음부 불필요한 시멘트 몰탈 박락 사진 <#세월1-a>				
손상,균열		0						
하부공	기초	세굴		0	특이사항 없음			
		침하		0				
	세굴방지공, 호안	이동		0				
		유실		0

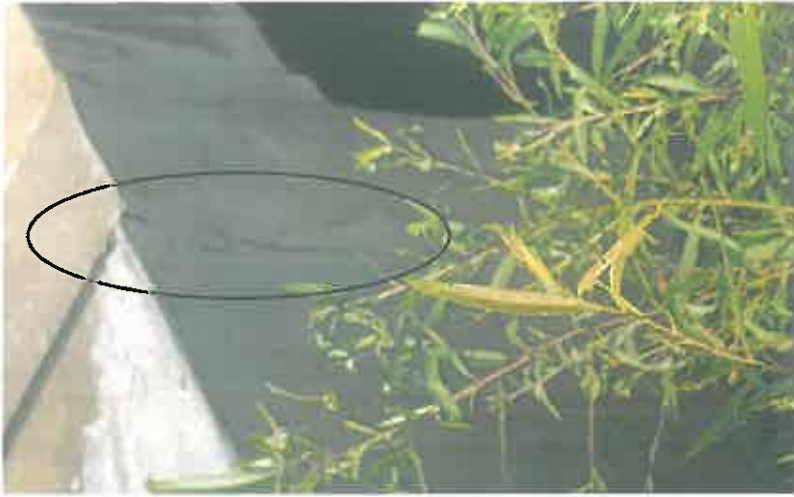
〈#세월2-a〉

구분			항 목	점검결과		지적사항	조치사항	비고 (미점검사 유)
				유	무			
상부 공	콘크리트 구조	주형	이상진동		○	특이사항 없음		
			균열		○			
			박리, 철근노출부식		○			
			파손(균열탈락등)		○			
			누수, 백태		○			
		횡형	균열		○	특이사항 없음		
			박리, 철근노출부식		○			
			파손(균열탈락등)		○			
			누수, 백태		○			
		상판	균열		○	특이사항 없음		
			박리, 철근노출부식		○			
			파손(균열탈락등)		○			
누수, 백태			○					
하부 공	콘크리트 구조	교각구 체교대 구체	박리, 철근노출		○	동측 교대이음부 시멘트 덧칠부분 균열발생. 사진 <세월2-a>	교대 경계부 균열 부분은 cement 몰탈 처리 보다는 Epoxy 주입이 보다 적정할 것으로 사료됨.	
			손상, 균열	○				
	세굴방지공, 호안	기초	세굴		○	특이사항 없음		
			침하		○			
이동				○				
		유실		○

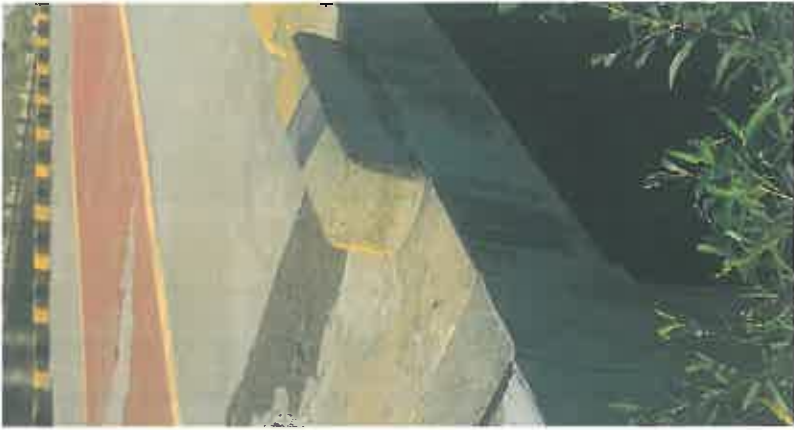
〈#세월2-b〉

구분		항목	점검결과		지적사항	조치사항	비고 (미점검사 유)	
			유	무				
난간연석	강재	부식		0	특이사항 없음			
		탈락		0				
		파단		0				
		변형		0				
	콘크리트	균열		0				
		박리,철근노출		0				
		손상		0				
포장	아스팔트포장	단차,요철		0	동측 단부 포장층 요철 심함 사진<#세월2-b>			
		포트홀		0				
		바퀴자국		0				
		누수,체수		0				
	콘크리트포장	마모		0				
		파손	0					
신축장치	본체	강재	파단		0	특이사항 없음		
			유간이상		0			
			이상음		0			
			변형(단차등)		0			
	고무	유간이상		0				
		파단		0				
		이상음		0				
		변형		0				
		손상		0				
		손상		0				
	후타설재	박리,철근노출		0				
배수시설 (배수구,배수관)	파단		0	교량 인접 배수관 잡초 등에 의한 막힘 위험 사진<#세월2-c>				
	누수,체수		0					
	변형		0					
	토사등의 퇴적	0						
방음시설 조명시설 첨부물	파단		0	특이사항 없음				
	변형		0					
	손상		0

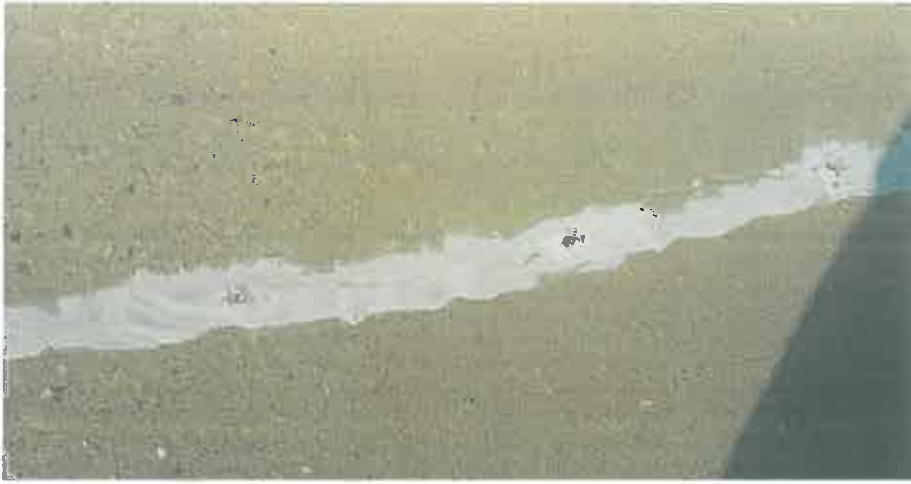
〈#세월3-a〉

구분			항목	점검결과		지적사항	조치사항	비고 (미점검사유)	
				유	무				
상부공	콘크리트구조	주형	이상진동		0	특이사항 없음			
			균열		0				
			박리,철근노출부식		0				
			파손(균열탈락등)		0				
			누수,백태		0				
		형형	균열		0	①상판 균열 보수부에 재 균열 발생. <#세월3-a> ② 상판의 하부 교대접촉부에 균열 발생. 사진<#세월3-b>	①균열의 확장성 여부 확인 균열게이지 설치하여 추이 검토 요망. ② 균열부 그라우팅 주입 보수 요망		
			박리,철근노출부식		0				
			파손(균열탈락등)		0				
			누수,백태		0				
			상판	0					
			균열		0				
			박리,철근노출부식		0				
파손(균열탈락등)				0					
누수,백태				0					
하부공	콘크리트구조	교각구체,교대구체	박리,철근노출		0	특이사항 없음			
			손상,균열		0				
		세굴방지공, 호안	기초	세굴		0	특이사항 없음		
				침하		0			
				이동		0			
				유실		0

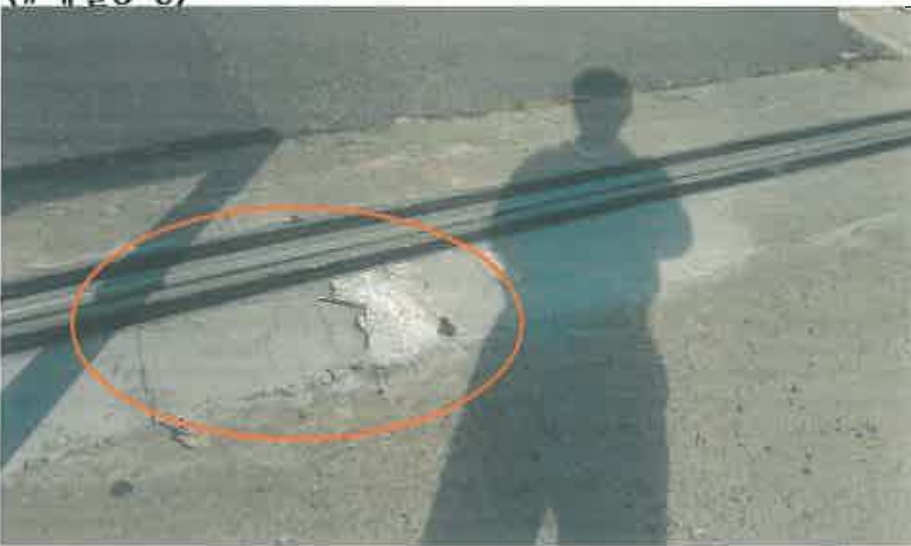
〈#세월3-c〉

구분		항목	점검결과		지적사항	조치사항	비고 (미점검사 유)	
			유	무				
난간연석	강재	부식		0	특이사항 없음			
		탈락		0				
		파단		0				
		변형		0				
	콘크리트	균열		0				
		박리, 철근노출		0				
	손상		0					
포장	아스팔트포장	단차, 요철		0	특이사항 없음			
		포트홀		0				
		바퀴자국		0				
		누수, 체수		0				
	콘크리트포장	마모		0				
		파손		0				
신축장치	본체	강재	파단		서측 교대 신축이음부 후타재 conc. 파손 사진 <#세월3-c>			
			유간이상					0
			이상음					0
			변형(단차등)					0
	고무	유간이상		0				
		파단		0				
		이상음		0				
		변형		0				
		손상		0				
		손상		0				
후타설재	박리, 철근노출	0						
배수시설 (배수구, 배수관)	파단			특이사항 없음				
	누수, 체수							
	변형							
	토사등의 퇴적							
방음시설 조명시설 첨부물	파단			특이사항 없음				
	변형							
	손상

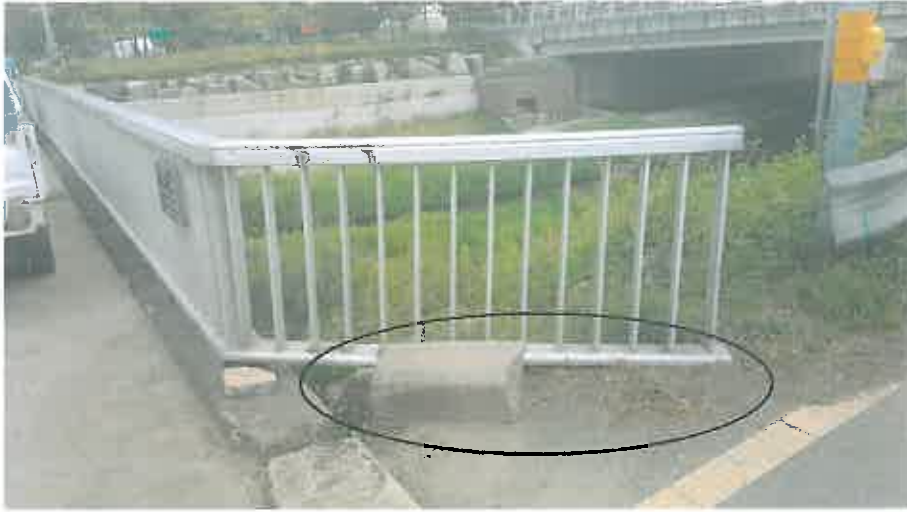
구분		항목	점검결과		지적사항	조치사항	비고 (미점검사유)	
			유	무				
난간연석	강제	부식		0	난간 하부 받침 유실. 사진 <#세곡-1>			
		탈락		0				
		파단		0				
		변형	0					
	콘크리트	균열		0				
		박리, 철근노출		0				
	손상		0					
포장	아스팔트포장	단차, 요철		0	특이사항 없음			
		포트홀		0				
		바퀴자국		0				
		누수, 체수		0				
	콘크리트포장	마모		0				
		파손		0				
신축장치	본체	강제	파단		0	특이사항 없음		
			유간이상		0			
			이상음		0			
			변형(단차등)		0			
	고무	유간이상		0				
		파단		0				
		이상음		0				
		변형		0				
		손상		0				
		손상		0				
후타설재	박리, 철근노출		0					
배수시설 (배수구, 배수관)	파단		0	특이사항 없음				
	누수, 체수		0					
	변형		0					
	토사등의 퇴적		0					
방음시설 조명시설 첨부물	파단		0	특이사항 없음				
	변형		0					
	손상		0

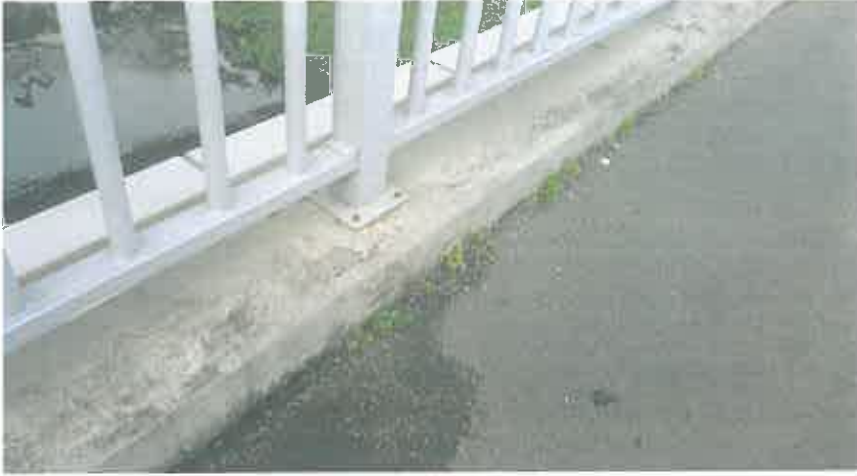
구 분			항 목	점검결과		지적사항	조치사항	비고 (미점검사 유)
				유	무			
상 부 공	콘크리트 구조	주형	이상진동		0	특이사항 없음		
			균열		0			
			박리,철근노출부식		0			
			파손(균열탈락등)		0			
			누수,백태		0			
		횡형	균열		0	상부슬라브 경계석 인근 잡초 번식. 상판 훼손 가능 사진 <#은곡-1>		
			박리,철근노출부식		0			
			파손(균열탈락등)		0			
	누수,백태			0				
	상판	균열		0				
		박리,철근노출부식		0				
		파손(균열탈락등)		0				
누수,백태		0						
하 부 공	콘크리트 구조	교각구 체교대 구체	박리,철근노출		0	특이사항 없음		
			손상,균열		0			
		기초	세굴		0	특이사항 없음		
	세굴방지공, 호안	침하		0				
		이동		0				
		유실		0				
		기 타	기 타	0		교대 상판 슬라브 하부 쓰레기 야적 사진 <#은곡-2>

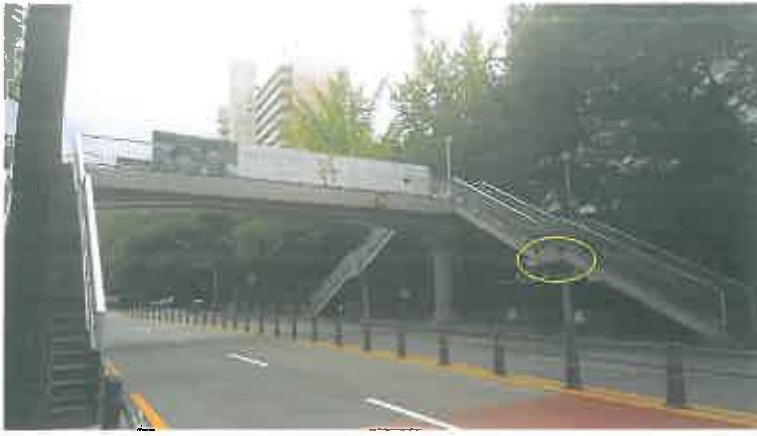
<#양전 1>

구 분		항목	점검결과		지적사항	조치사항	비고 (미점검사 유)
			유	무			
상 부 공	콘 크 리 트 구 조	주형	이상진동			해당사항 없음	
			균열				
			박리,철근노출부식				
			파손(균열탈락등)				
	황형	균열			해당사항 없음		
		박리,철근노출부식					
		파손(균열탈락등)					
		누수,백태					
	상판	균열			해당사항 없음		
		박리,철근노출부식					
		파손(균열탈락등)					
		누수,백태					
강 구 조	주형 강상판	부재의균열		0	계단 주형 강재 하부 페인트칠 녹 발생, 누수 사진(<#양전1)		
		부재의치짐,변형,탈락		0			
		볼트(리벳)의탈락,이완		0			
		용접부균열		0			
		부식	0				
		이상진동		0			
		이상음		0

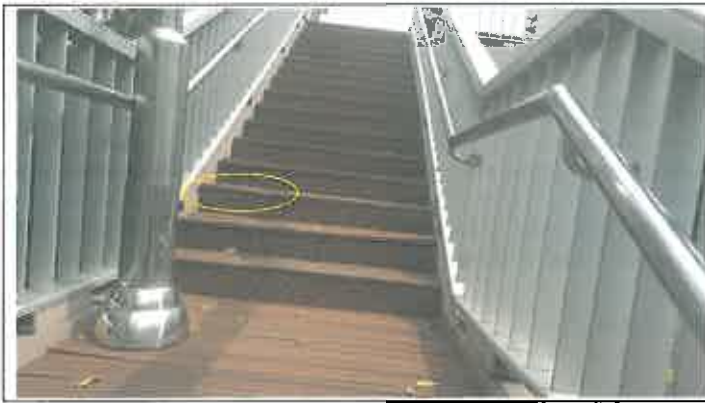
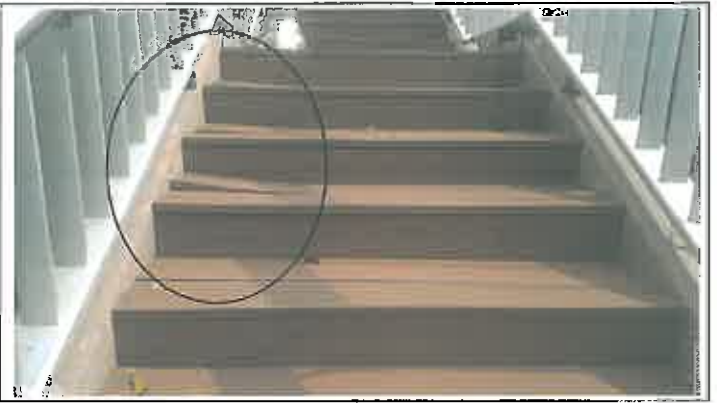
<#양전 2> , <#양전 2-1>

구분			항목	점검결과		지적사항	조치사항	비고 (미점검사 유)
				유	무			
상부공	감구조	교좌 장치	파손, 부식, 위치 이탈 등		0	특이사항 없음		
			기능장애(페인트오물 등으로 오염)		0			
		교면 포장	균열, 파손 타락		0			
			손상 부위로 누수		0			
하부공	교각(교대) 계단부	균열		0	계단 발판 고정장치 이완, 일부 타락 사진(#양전2)			
		철근노출, 부식		0				
		파손, 타락	0					
		누수, 백태		0				
		침하, 이동 및 경사		0				
		볼트(리벳)의 이완, 타락	0					
		계단부 미끄러짐 방지 시설 파손, 타락 등	0					
기타	난간	콘크리트	변형, 균열, 파손, 타락		0	특이사항 없음		
		철재	변형, 타락, 부식		0			
	조명시설	조명시설의 파손, 타락, 부식		0	특이사항 없음			
		배선이 늘어지거나 절단		0				
	배수시설	배수구	배수구 손상		0	특이사항 없음		
			퇴적물 존치		0			
			교면 체수		0			
		배수관	배수관의 파손		0			
			퇴적물 존치		0			
			배수관 길이		0			
안전시설	통행제한 높이 표시판 부착		0	특이사항 없음				
	표지판의 높이 표시와 실제 높이		0					
	기타 높이		0

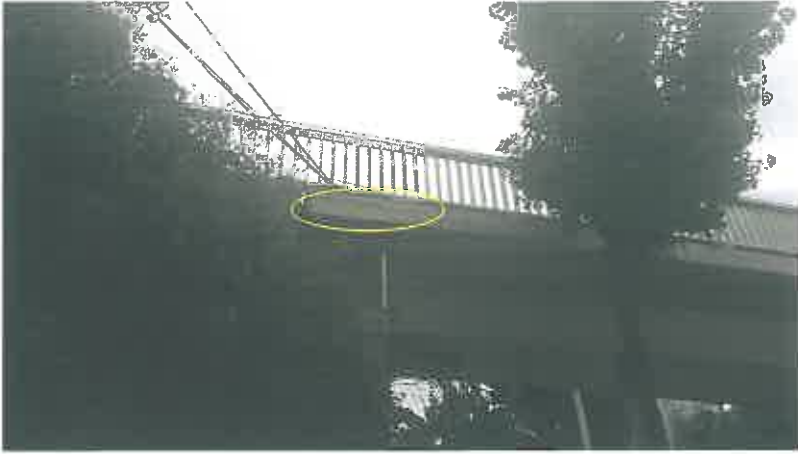
〈사진 #일원1〉

구 분		항목	점검결과		지적사항	조치사항	비고 (미점검사 유)
			유	무			
상 부 공	콘 크 리 트 구 조	주형	이상진동			해당사항 없음	
			균열				
			박리,철근노출부식				
			파손(균열탈락등)				
	형형	상판	균열			해당사항 없음	
			박리,철근노출부식				
			파손(균열탈락등)				
			누수,백태				
	강 구 조	주형 강상판	부재의균열		○	주형 단부(복측) 부식, 도막 벗겨짐 일부 있음(사진 일원#1)	
			부재의처짐,변형,탈락		○		
			볼트(리벳)의탈락,이완		○		
			용접부균열		○		
부식			○				
이상진동				○			
이상음				○

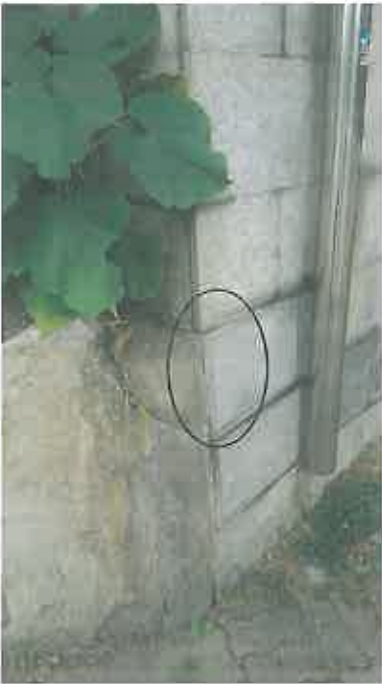
〈사진 #일원2〉

구분			항목	점검결과		지적사항	조치사항	비고 (미점검사 유)
				유	무			
상부공	강구조	교좌 장치	파손, 부식, 위치 이탈 등			해당사항 없음		
			기능장애(페인트오물 등으로 오염)					
	교면 포장	균열, 파손 타락						
		손상부위로 누수						
하부공	교각(교대) 계단부		균열		0	교대 전면 마감벽 대형타일 들뜸. 타락 위험 (사진 #일원2)		
			철근노출, 부식		0			
			파손, 타락	0				
			누수, 백태		0			
			침하, 이동 및 경사		0			
			볼트(리벳)의 이완, 타락		0			
			계단부 미끄러짐 방지 시설 파손, 타락 등		0			
난간	콘크리트	변형, 균열, 파손, 타락		0	특이사항 없음			
	철재	변형, 타락, 부식		0				
조명시설		조명시설의 파손, 타락, 부식		0	특이사항 없음			
		배선이 늘어지거나 절단		0				
기타	배수구	배수구	배수구 손상		0	특이사항 없음		
			퇴적물 존재		0			
			교면 체수		0			
	배수관	배수관	배수관의 파손		0			
			퇴적물 존재		0			
			배수관 길이		0			
			통행 제한 높이 표시판 부착		0			
안전시설		표지판의 높이 표시와 실제 높이		0	특이사항 없음			
		기타 높이		0

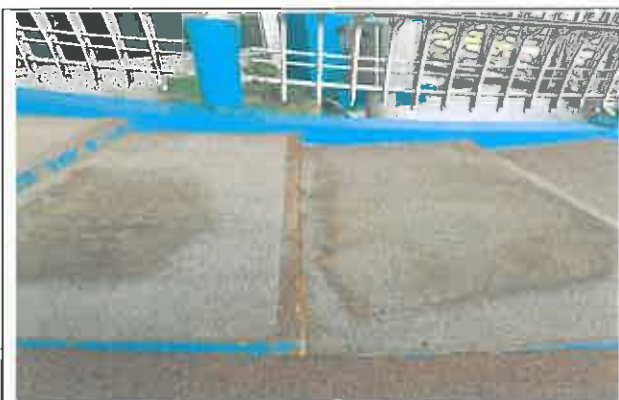
구분			항목	점검결과		지적사항	조치사항	비고 (미점검사유)
				유	무			
상부구조	강구조	교좌장치	파손,부식,위치이탈등		○			
			기능장애(페인트오물등으로 오염)		○			
		교면포장	균열,파손타락		○			
			손상부위로 누수		○			
하부구조	교각(교대) 계단부	균열		○	-중앙 계단 양재C방향 체수로 콘크리트 및 포장재 손상 -논슬립 1개소 파손 및 일부 고정장치 손상 -양재C방향 EV실 기초부 일부 세굴			
		철근노출,부식		○				
		파손,타락	○					
		누수,백태		○				
		침하,이동및경사		○				
		볼트(리벳)의이완,타락		○				
		계단부미끄러짐방지 시설파손,타락등	○					
난간	콘크리트	변형,균열,파손,타락		○				
	철재	변형,타락,부식		○				
조명시설		조명시설의 파손,타락,부식		○				
		배선이늘어지거나절단		○				
기타	배수시설	배수구	배수구손상		○			
			퇴적물존치		○			
			교면체수		○			
	배수관	배수관의파손		○				
		퇴적물존치		○				
		배수관길이		○				
	안전시설		통행제한높이표지판부착		○			
표지판의 높이표시와 실제높이				○				
기타높이				○

포장재 손상

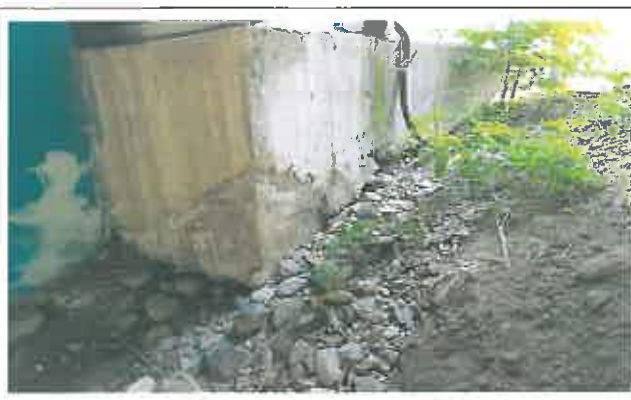
EV실 기초부 일부 세굴

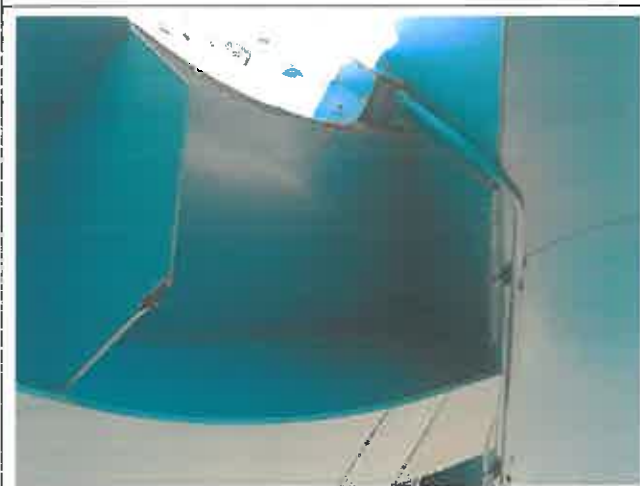
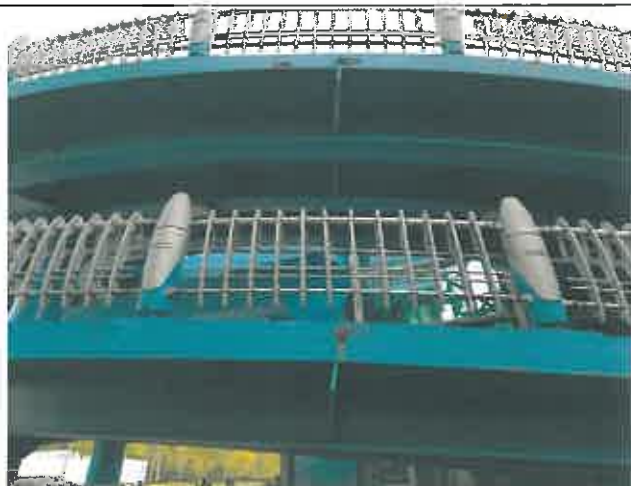
구분		항목	점검결과		지적사항	조치사항	비고 (미점검사유)
			유	무			
상 부 공	콘 크 리 트 구 조	주형	이상진동				
			균열				
			박리,철근노출부식				
			파손(균열탈락등)				
		누수,백태					
		횡형	균열				
			박리,철근노출부식				
			파손(균열탈락등)				
	누수,백태						
	상판	균열					
		박리,철근노출부식					
		파손(균열탈락등)					
누수,백태							
강 구 조	주형 강상판	부재의균열		○	-주형/계단하부 및 난간기초 강재 일부분 부식 발생 -양재IC방향 상 부 하면 유도배수 홀 옆 및 양방향 단부 E/V 접촉부 체수로 부식 발생		
		부재의처짐,변형,탈락		○			
		볼트(리벳)의탈락,이완		○			
		용접부균열		○			
		부식	○				
		이상진동		○			
		이상음		○

주형/계단하부 및 난간기초 강재 일부분 부식 발생

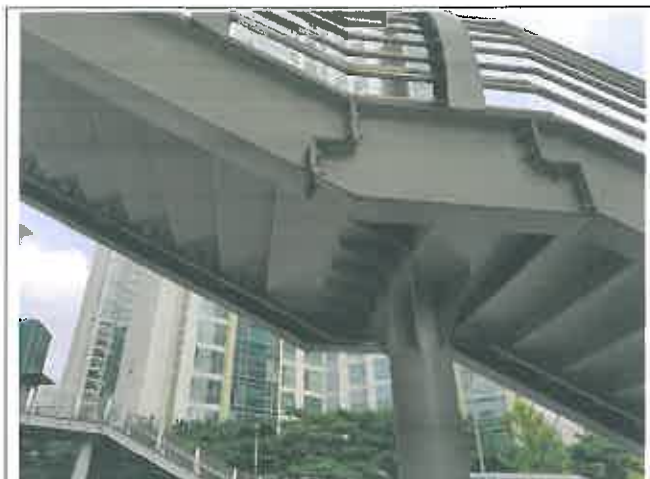
구분			항목	점검결과		지적사항	조치사항	비고 (미점검사유)
				유	무			
상 부 공	콘 크 리 트 구 조	주형	이상진동					
			균열					
			박리,철근노출부식					
			파손(균열탈락등)					
			누수,백태					
		횡형	균열					
			박리,철근노출부식					
			파손(균열탈락등)					
			누수,백태					
		상판	균열					
	박리,철근노출부식							
	파손(균열탈락등)							
	누수,백태							
	강 구 조	주형 강상판	부재의균열		○	-계단부 포장층 하부 체수로 하면 강재 일부 부식 발생		
			부재의처짐, 변형, 탈락		○			
			볼트(리벳)의탈락,이 완		○			
			용접부균열		○			
			부식	○				
			이상진동		○			
			이상음		○

계단부 하부부식

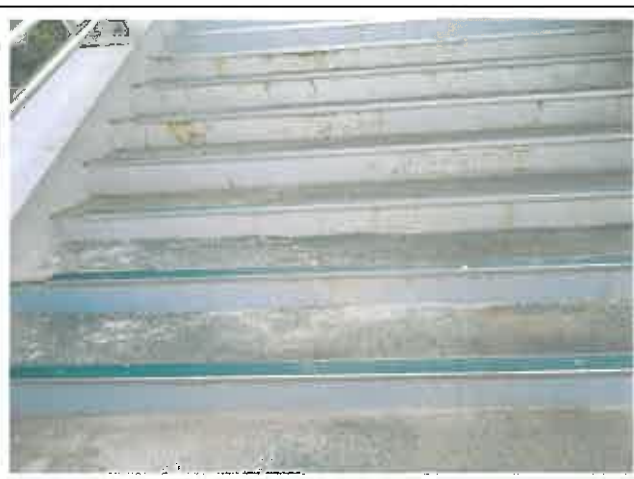
구분			항목	점검결과		지적사항	조치사항	비고 (미점검사 유)
				유	무			
상부공	강구조	교좌 장치	파손,부식,위치이탈등		○			
			기능장애(페인트오물 등으로 오염)		○			
		교면 포장	균열,파손타락		○			
			손상부위로 누수		○			
하부공	교각(교대) 계단부	균열	○		-계단부 체수로 포장콘크리트 일부 파손 및 포장재 들뜸(양재천 방향)			
		철근노출,부식		○				
		파손,탈락	○					
		누수,백태	○					
		침하,이동및경사		○				
		볼트(리벳)의이완,탈 락		○				
		계단부미끄러짐방지 시설파손,탈락등		○				
기타	난간	콘크 리트	변형,균열,파손,탈락		○			
		철재	변형,탈락,부식		○			
	조명시설		조명시설의 파손,탈락,부식		○			
			배선이늘어지거나절 단		○			
	배수시설	배수구	배수구손상		○			
			퇴적물존치		○			
			교면체수		○			
		배수관	배수관의파손		○			
			퇴적물존치		○			
			배수관길이		○			
	안전시설		통행제한높이표지판부 착		○			
			표지판의 높이표시와 실제높이		○			
			기타높이		○

계단부 포장상태 불량 및 부식

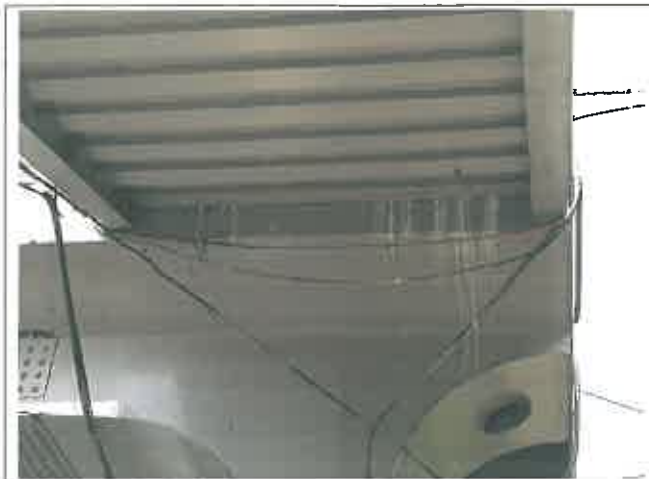
구분		항목	점검결과		지적사항	조치사항	비고 (미점검사유)
			유	무			
상 부 공	콘 크 리 트 구 조	주형	이상진동				
			균열				
			박리,철근노출부식				
			파손(균열탈락등)				
			누수,백태				
	횡형	균열					
		박리,철근노출부식					
		파손(균열탈락등)					
		누수,백태					
	상판	균열					
		박리,철근노출부식					
		파손(균열탈락등)					
		누수,백태					
	강 구 조	주형 강상판	부재의균열		○	-상부 우수가 주형 내부로 침투하여 누수되는 교각부 및 하부 SPLICE 부위 부식 심함	
			부재의처짐,변형,탈락		○		
			볼트(리벳)의탈락,이 완		○		
			용접부균열		○		
			부식	○			
			이상진동		○		
			이상음		○

하부부식

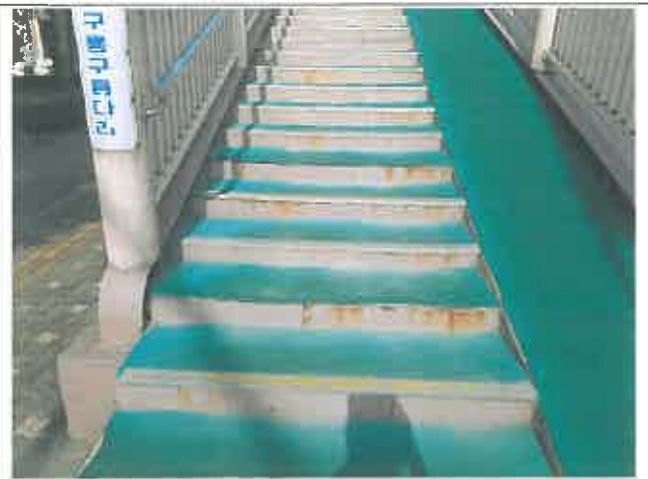
구분			항목	점검결과		지적사항	조치사항	비고 (미점검사 유)	
				유	무				
상부 공	강구조	교좌 장치	파손, 부식, 위치이탈등		○	-구룡사측 상부 체수로 콘크리트 및 포장재 손상			
			기능장애(페인트오물 등으로 오염)						
		교면 포장	균열, 파손타락	○					
			손상부위로 누수						
하부 공	교각(교대) 계단부	균열		○	-계단 연결부 누수 및 강재 부식이 심함 -구룡사측 계단참 콘크리트 및 포장재 손상 -기초콘크리트 일부 파손 -계단부 눈슬림 일부 고정 필요				
		철근노출, 부식	○						
		파손, 탈락	○						
		누수, 백태	○						
		침하, 이동 및 경사		○					
		볼트(리벳)의 이완, 탈락		○					
		계단부 미끄러짐 방지 시설 파손, 탈락 등	○						
기타	난간	콘크리트	변형, 균열, 파손, 탈락		○				
		철재	변형, 탈락, 부식		○				
	조명시설	조명시설의 파손, 탈락, 부식			○				
		배선이 늘어서거나 절단			○				
	배수시설	배수구	배수구 손상			○			
			퇴적물 존치			○			
			교면 체수			○			
		배수관	배수관의 파손			○			
			퇴적물 존치			○			
			배수관 길이			○			
	안전시설	통행제한 높이 표시판 부 착			○				
		표지판의 높이 표시와 실제 높이			○				
		기타 높이			○

계단부 포장상태 불량 및 부식

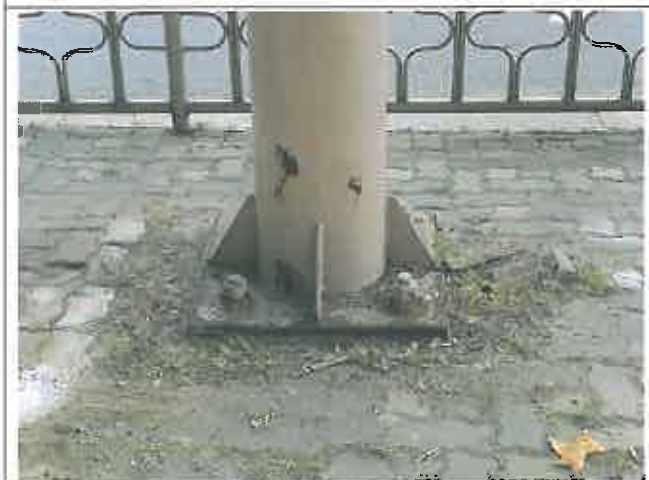
기둥부식 및 기초콘크리트 파손

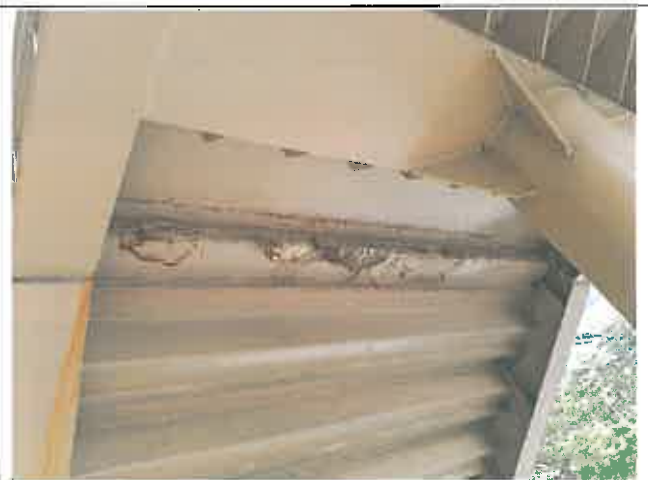
계단부 하부부식

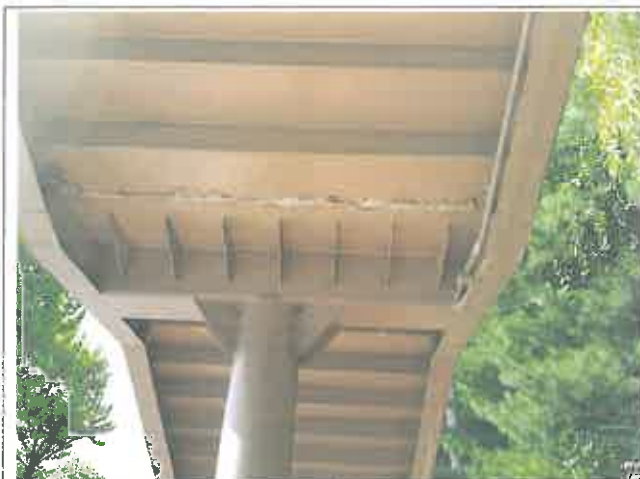
구분			항목	점검결과		지적사항	조치사항	비고 (미점검사 유)
				유	무			
상부공	강구조	교좌 장치	파손,부식,위치이탈등		○			
			기능장애(페인트오물 등으로 오염)		○			
		교면 포장	균열,파손타락		○			
			손상부위로 누수		○			
하부공	교각(교대) 계단부	균열		○	-개포1단지 방향 계단부 콘크리트 및 포장재 일부 파손 -계단부 누수 흔적 및 상당부분 부식 발생 -계단부 논슬립 일부 고정 필요			
		철근노출,부식	○					
		파손,탈락	○					
		누수,백태	○					
		침하,이동및경사		○				
		볼트(리벳)의이완,탈 락		○				
		계단부미끄러짐방지 시설파손,탈락등	○					
기타	난간	콘크 리트	변형,균열,파손,탈락		○			
		철재	변형,탈락,부식		○			
	조명시설		조명시설의 파손,탈락,부식		○			
			배선이늘어지거나절 단		○			
	배수시설	배수구	배수구손상		○			
			퇴적물존치		○			
			교면체수		○			
		배수관	배수관의파손		○			
			퇴적물존치		○			
			배수관길이		○			
안전시설		통행제한높이표지판부 착		○				
		표지판의 높이표시와 실제높이		○				
		기타높이		○

계단부 누수 및 부식

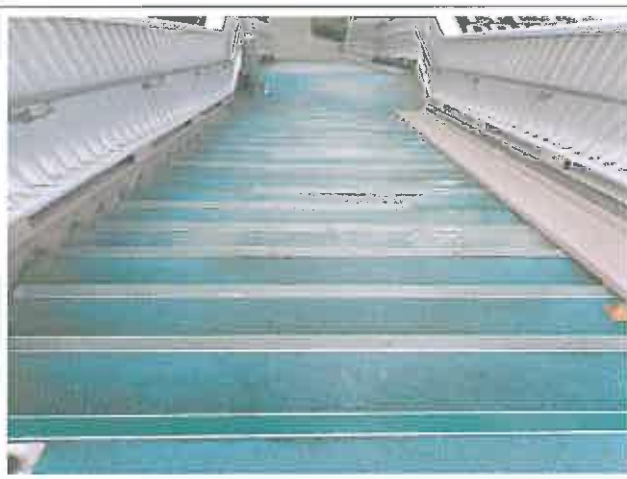
계단부 논슬립 파손

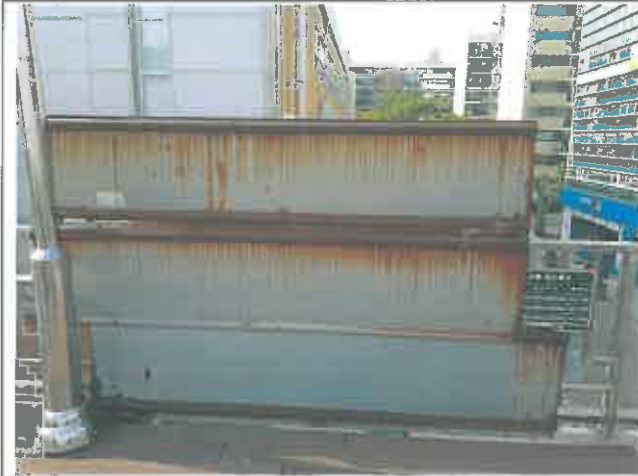
구분			항목	점검결과		지적사항	조치사항	비고 (미점검사 유)
				유	무			
상부공	강구조	교좌장치	파손,부식,위치이탈등		○			
			기능장애(페인트오물 등으로 오염)		○			
		교면포장	균열,파손타락		○			
			손상부위로 누수		○			
하부공	교각(교대) 계단부	균열		○	-구룡초등학교측 계단폐쇄 강재 부식 -계단부 누수 흔적 및 목재데크 내부 강재부식이 심함			
		철근노출,부식	○					
		파손,타락	○					
		누수,백태	○					
		침하,이동및경사		○				
		볼트(리벳)의이완,탈 락		○				
		계단부미끄러짐방지 시설파손,탈락등		○				
기타	난간	콘크리트	변형,균열,파손,탈락		○			
		철재	변형,탈락,부식		○			
	조명시설	조명시설의 파손,탈락,부식		○				
		배선이늘어지거나절 단		○				
	배수시설	배수구	배수구손상		○			
			퇴적물존치		○			
			교면체수		○			
		배수관	배수관의파손		○			
			퇴적물존치		○			
			배수관길이		○			
	안전시설	통행제한높이표지판부 착		○				
		표지판의 높이표시와 실제높이		○				
		기타높이		○

학교측 계단폐쇄 강재부식

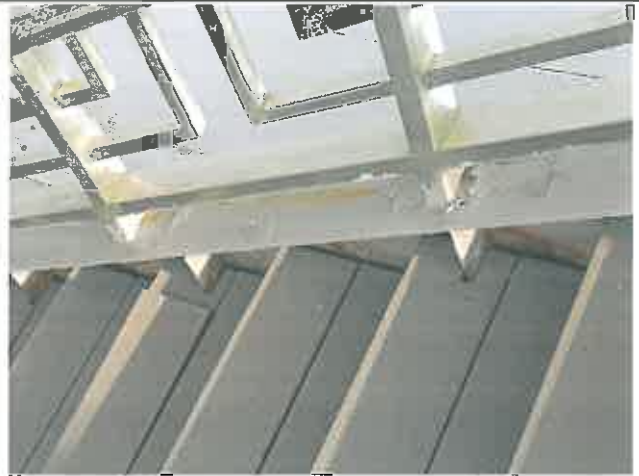
계단부 목재데크 흔들림
