# 10월 “본부 안전점검의 날” 개최 결과

(도시철도건축부)

## □ 안전점검의 날 개최 개요(총괄)

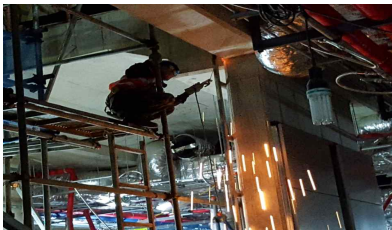
설명: 철판절단 작업 보양 부적절	설명: 버미 글라스 보양	
6	9호선3단계 920공구 건설공사
