10월 “본부 안전점검의 날” 개최 결과

(방재시설부)

□ 안전점검의 날 개최 개요(총괄)

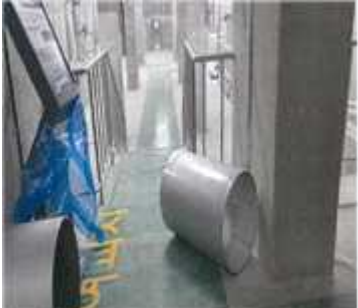
<p>설명: 작업통로 정리 필요</p>	<p>설명: 작업통로 확보</p>

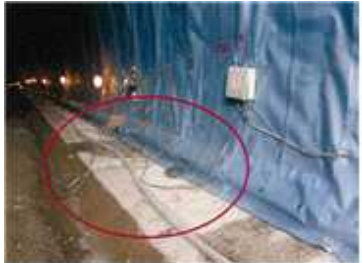
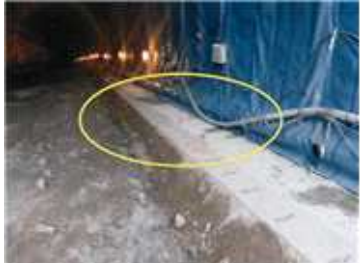
<p>설명: 가설전선 설치 상태 불량</p>	<p>설명: 가설전선 측벽에 고정</p>

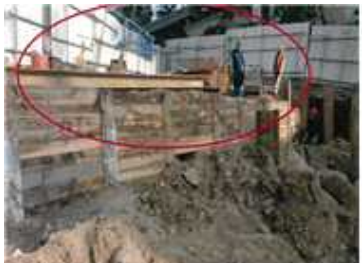
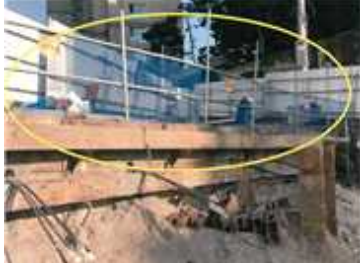
<p>설명: 안전난간 설치 요망</p>	<p>설명: 안전난간 설치 완료</p>	
8	서남물재생센터 고도처리 및 시설현대화 사업

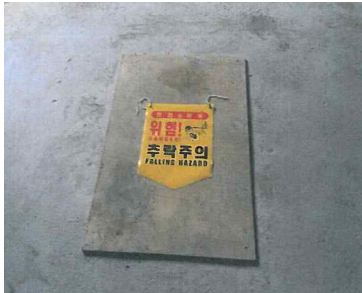
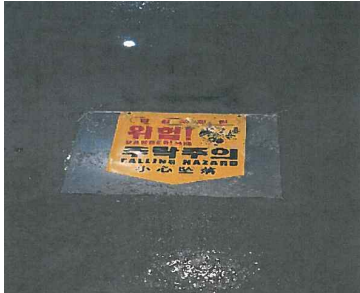
<p>설명: 임시 개구부 덮개(목재)교체</p>	<p>설명: 임시 개구부 덮개(강판)교체</p>

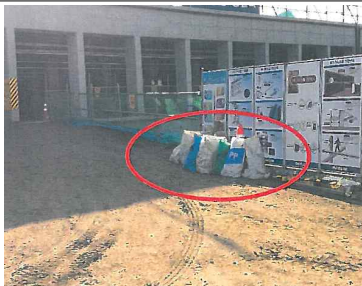
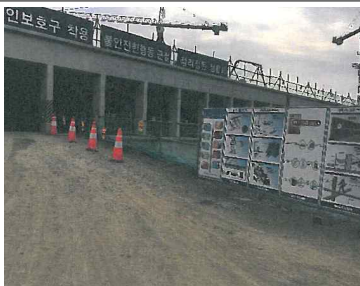
<p>설명: 폐기물 정리정돈 미흡</p>	<p>설명: 폐기물 정리정돈 조치</p>

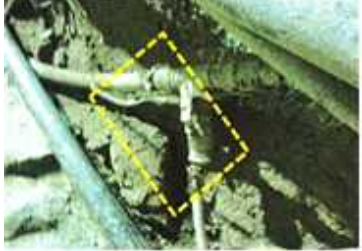
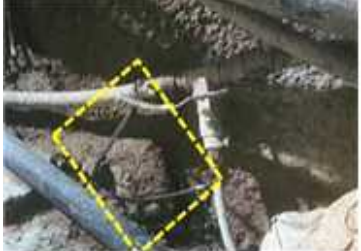
<p>설명: 고압호스 연결부 이탈방지 와이어 미체결</p>	<p>설명: 고압호스 연결부 이탈방지 와이어 체결</p>	
10	양평1유수지 CSOs저류조 설치공사	 	 	
		<p>설명 : 가설계단에 호스 걸쳐있음</p>	<p>설명 : 호스 위치 변경</p>

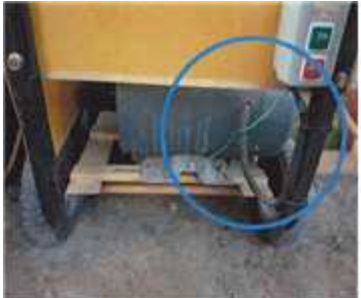
<p>설명 : 살수기 접지 단락</p>	<p>설명 : 살수기 접지 재설치</p>
