안 전 점 검 보 고 서

- 시설물명 : 진양상가 3층, 4층
- 대지위치 : 서울시 중구 충무로4가 120-3
- 구 조 : 철근 콘크리트 구조

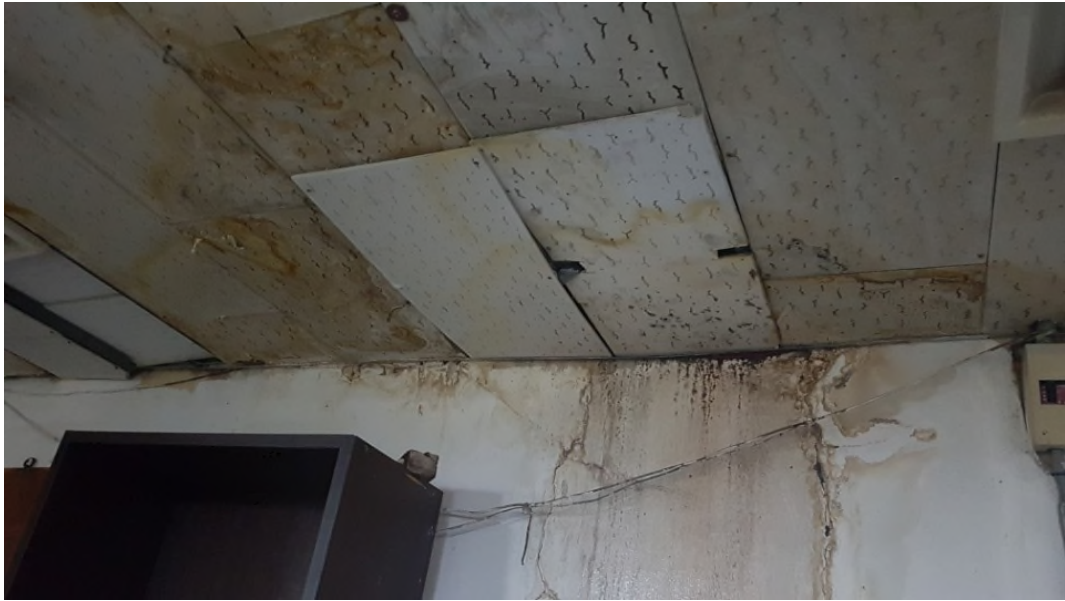
사 진 1	시설명	진양상가 3층
	내 용	3층 천정누수 및 마감재 손상

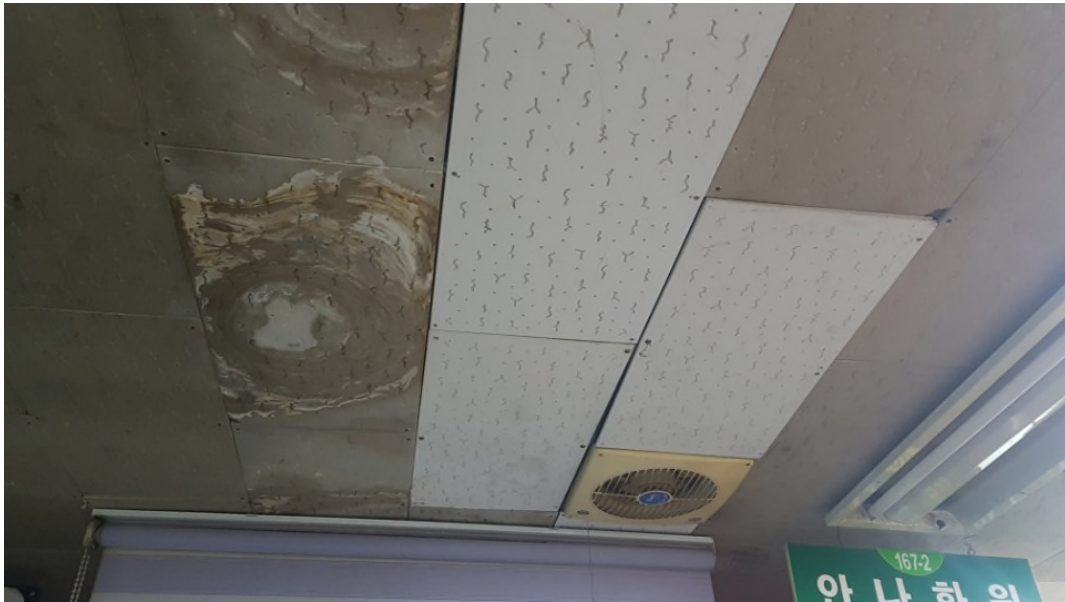
사 진 2	시설명	진양상가 3층
	내 용	3층 천정누수 및 마감재 손상

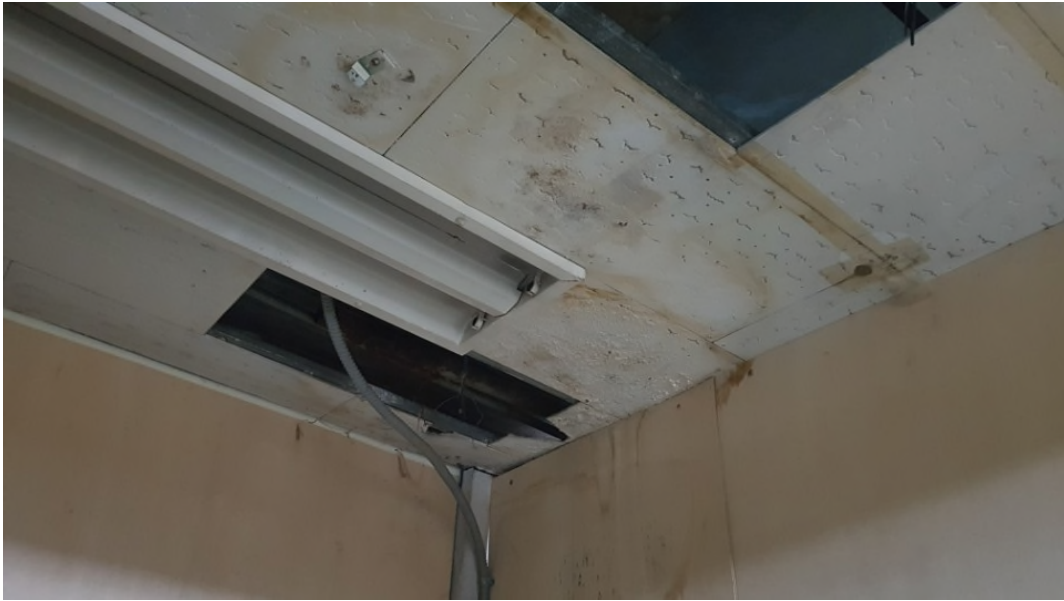
사 진 3	시설명	진양상가 3층
	내 용	3층 꽃집 천정 바닥 균열 및 누수

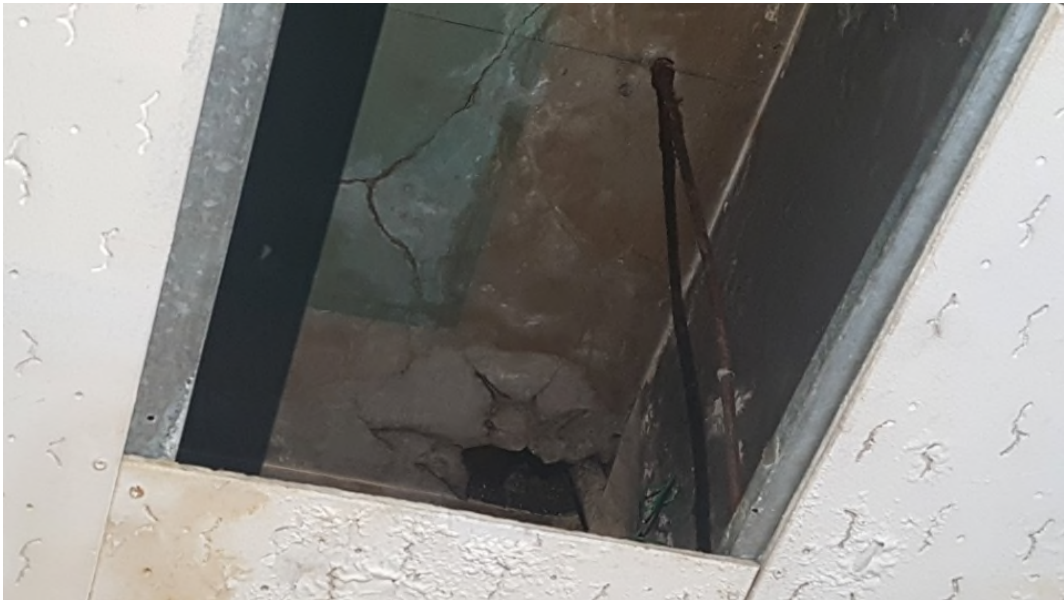
사 진 4	시설명	진양상가 3층
	내 용	3층 꽃집 천정 바닥 균열 및 누수

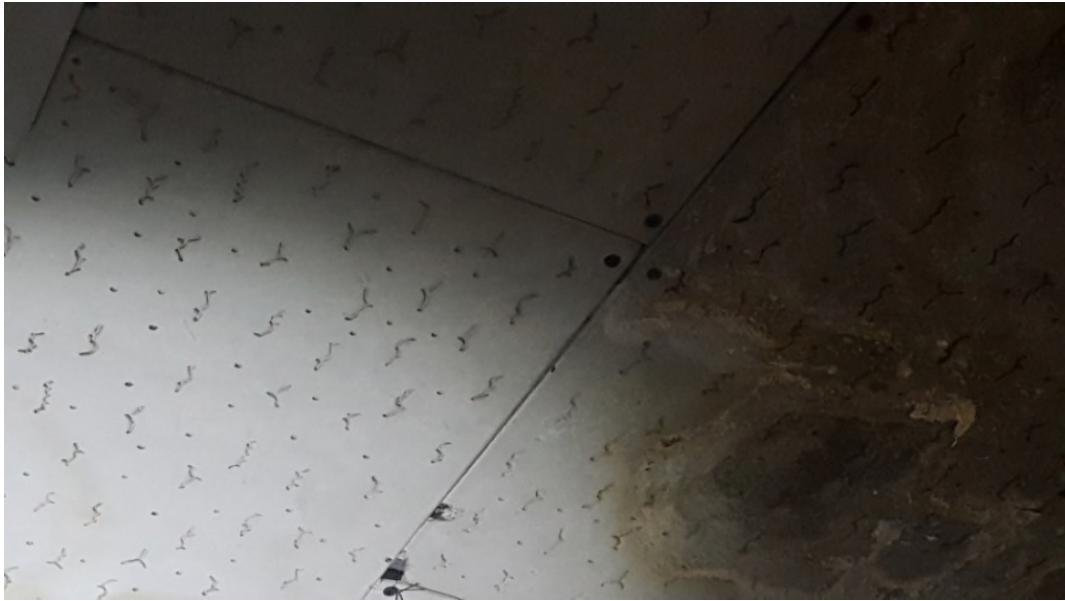
사 진 5	시설명	진양상가 3층
	내 용	3층 꽃집 천정 누수흔적 및 마감재 손상

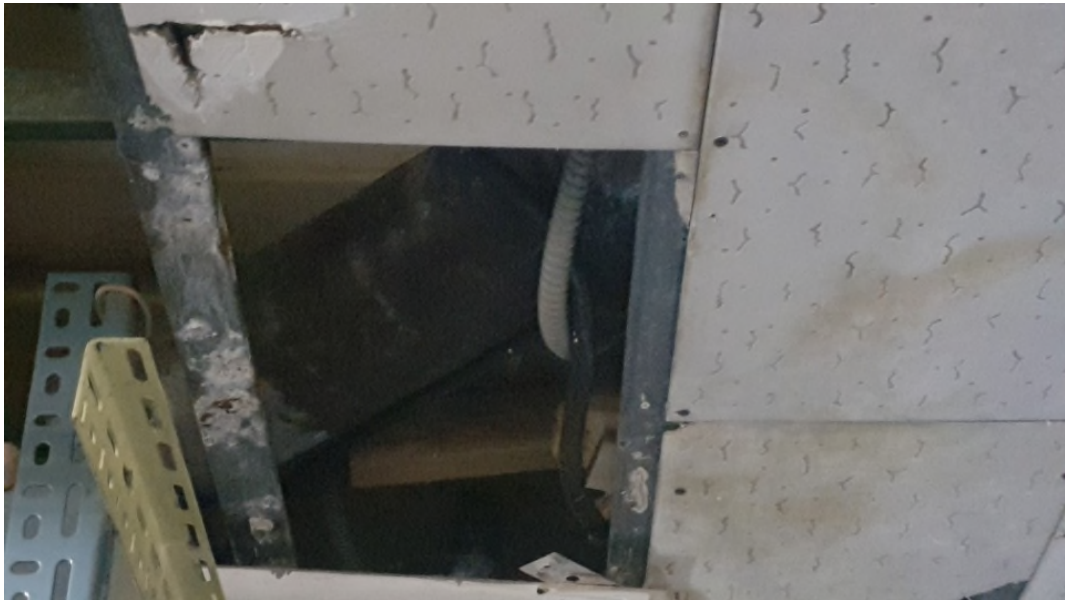
사 진 6	시설명	진양상가 3층
	내 용	3층 꽃집 천정 누수흔적

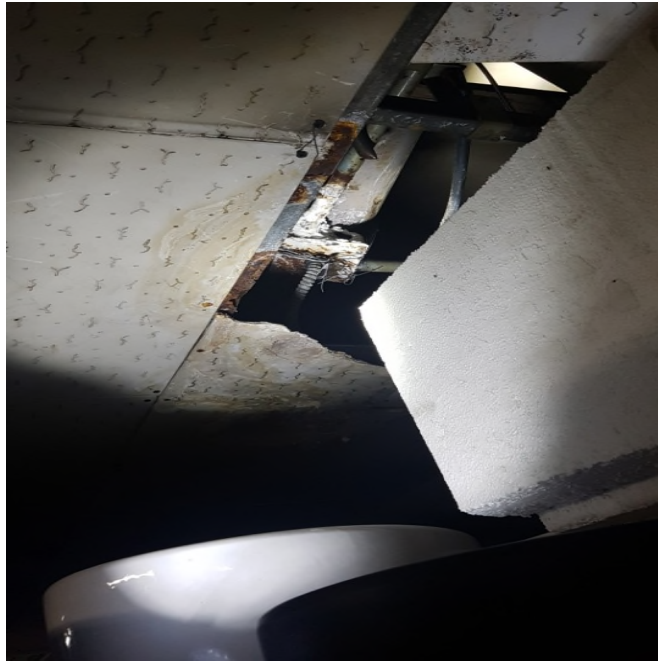
사 진 7	시설명	진양상가 3층
	내 용	3층 꽃집 천정 누수흔적

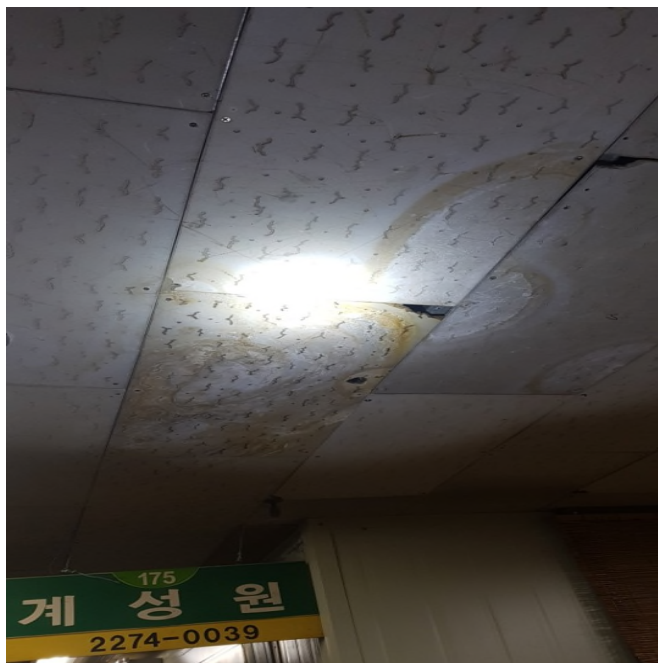
사 진 8	시설명	진양상가 3층
	내 용	3층 (175호) 꽃집 천정 누수흔적 및 마감재 손상

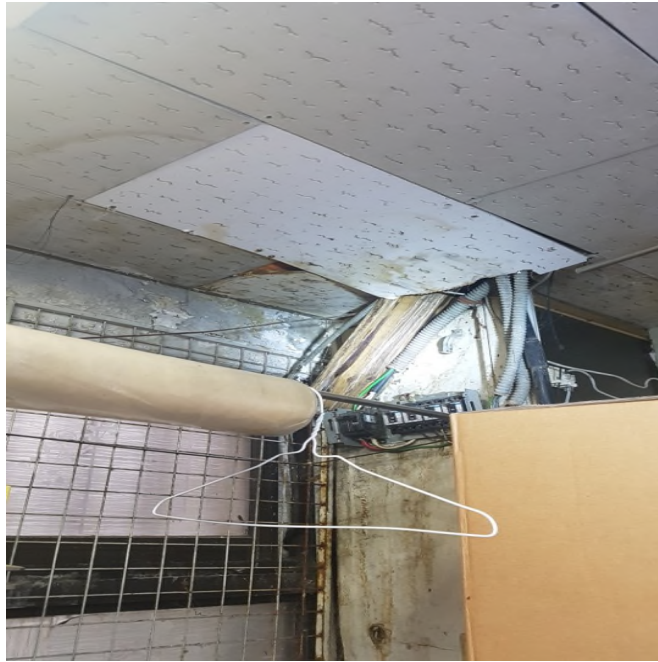
사 진 9	시설명	진양상가 3층
	내 용	3층 (175호) 꽃집 천정 누수흔적

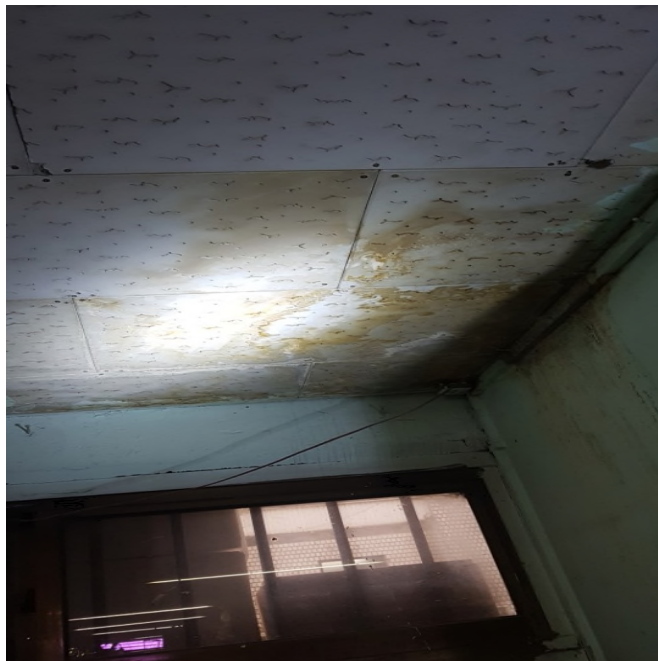
사 진 10	시설명	진양상가 3층
	내 용	3층 (175호) 꽃집 천정 누수흔적

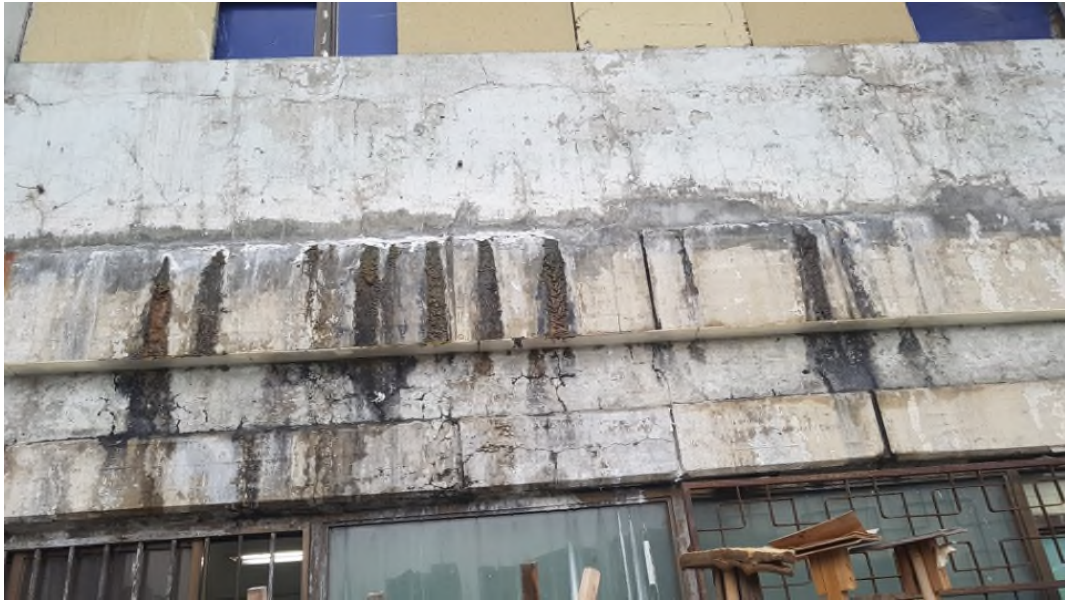
사 진 11	시설명	진양상가 3층
	내 용	외부 누수균열 및 철근부식

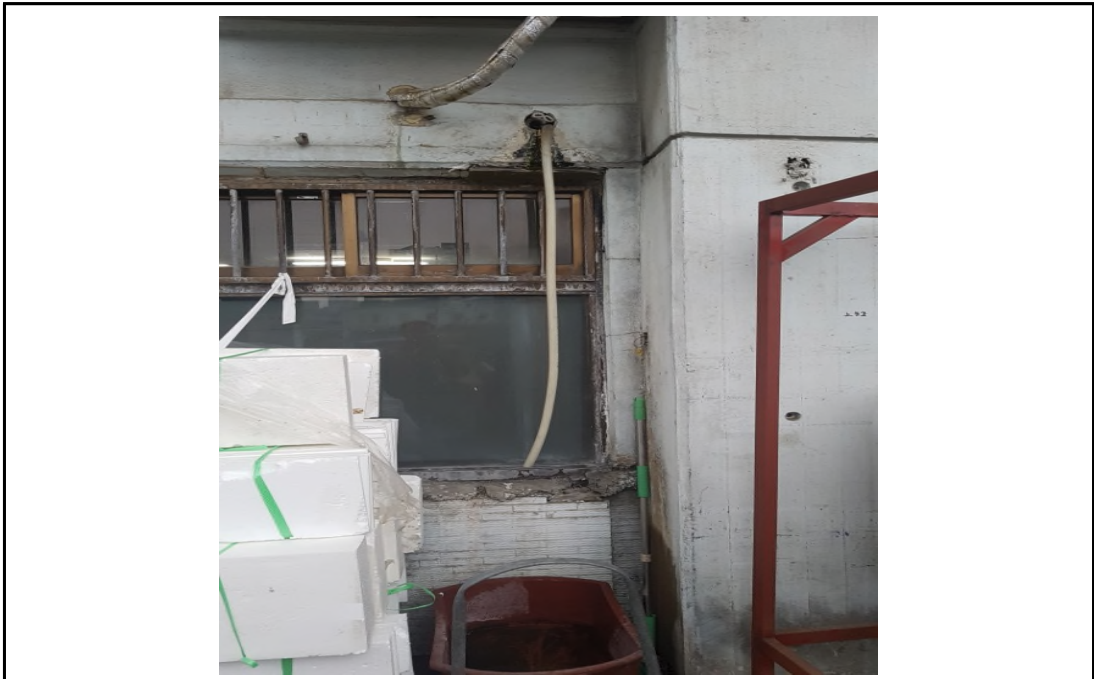
사 진 12	시설명	진양상가 3층
	내 용	외부 누수균열 및 누수흔적

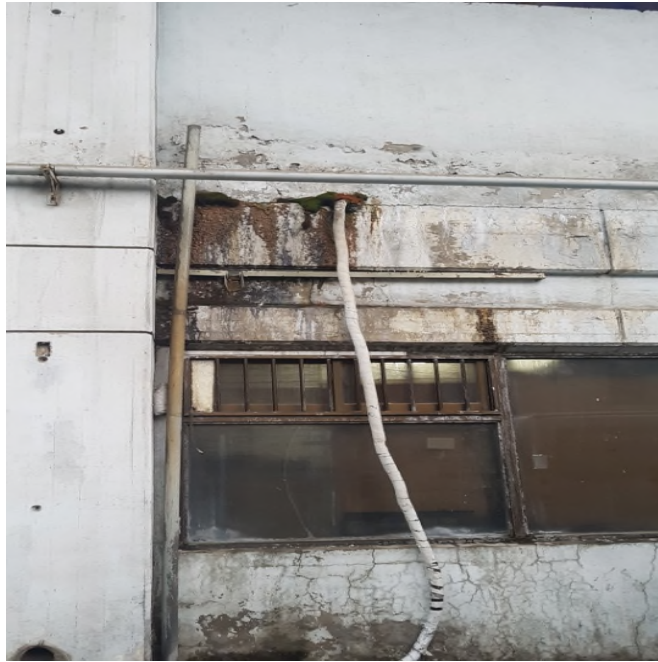
사 진 13	시설명	진양상가 3층
	내 용	외부 누수균열 및 누수흔적, 철근부식

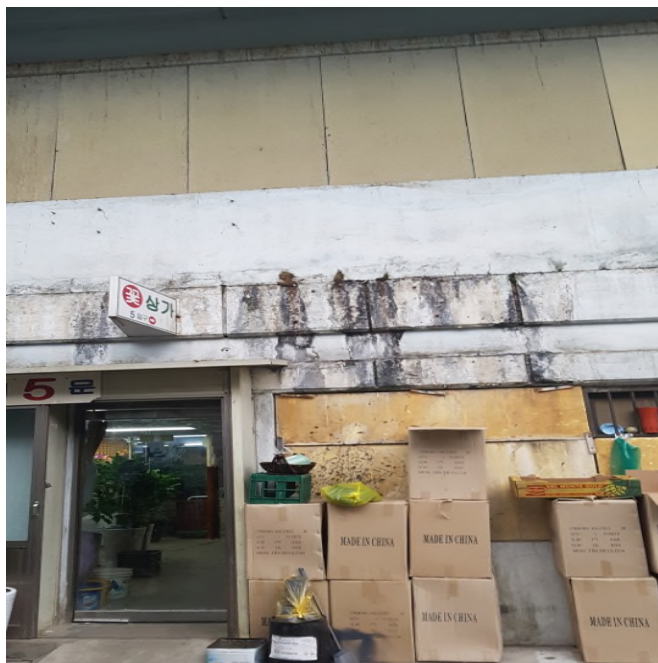
사 진 14	시설명	진양상가 3층
	내 용	외부 누수균열 및 누수흔적, 철근부식

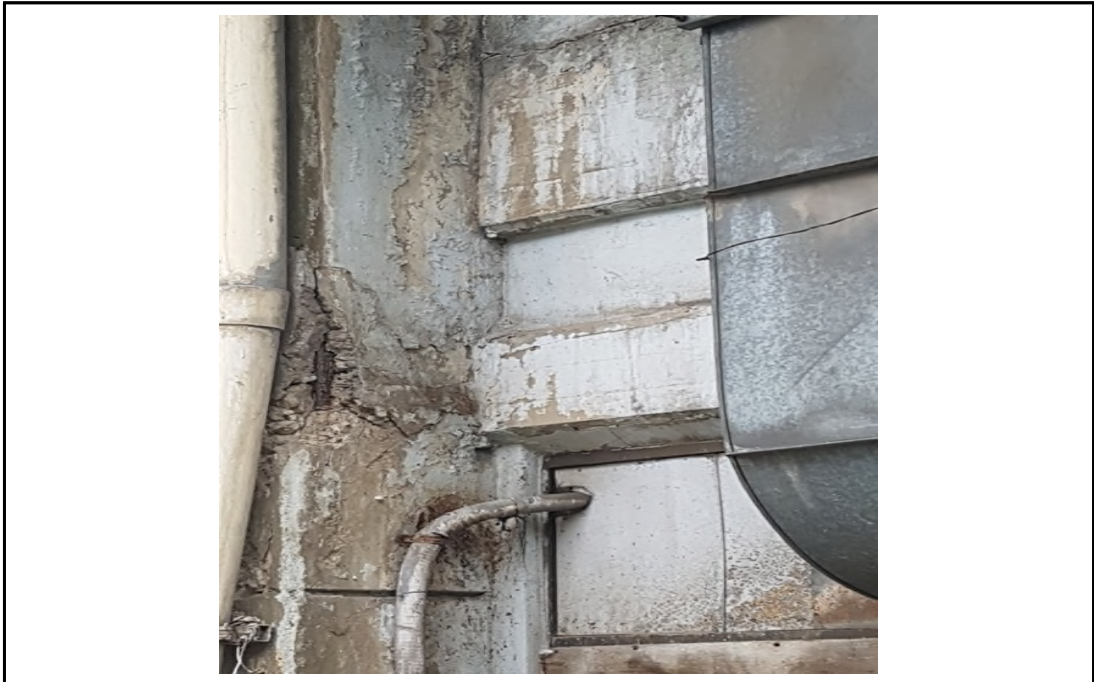
사 진 15	시설명	진양상가 3층
	내 용	외부 누수균열 및 누수흔적, 철근부식

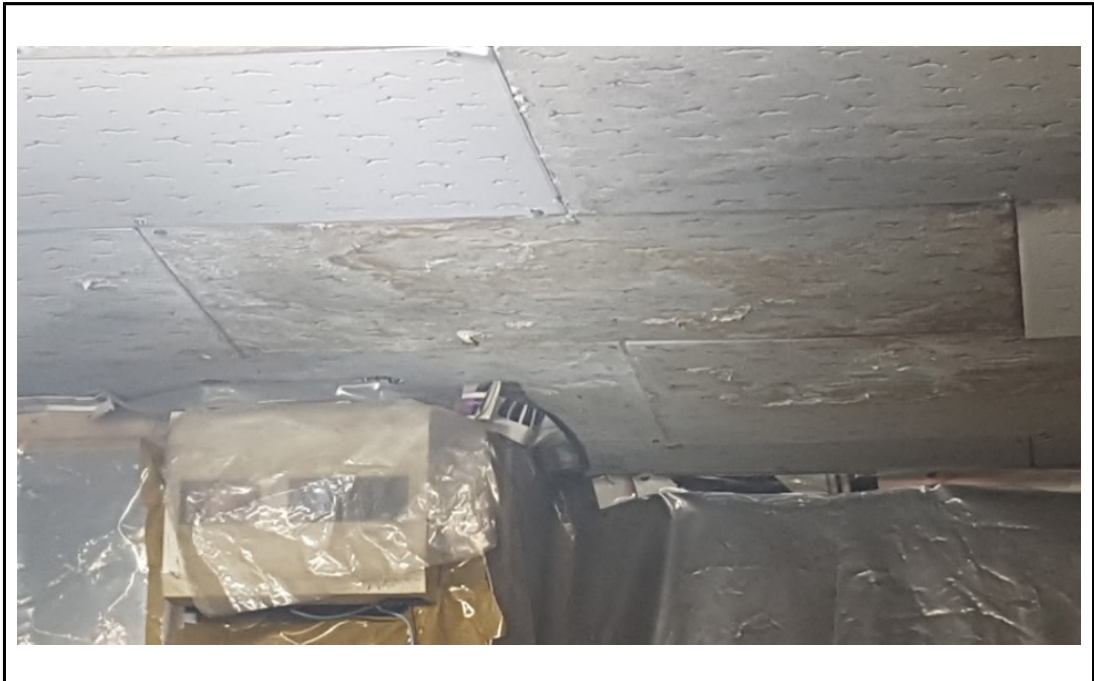
사 진 16	시설명	진양상가 3층
	내 용	179호 천정 누수 및 마감재 손상

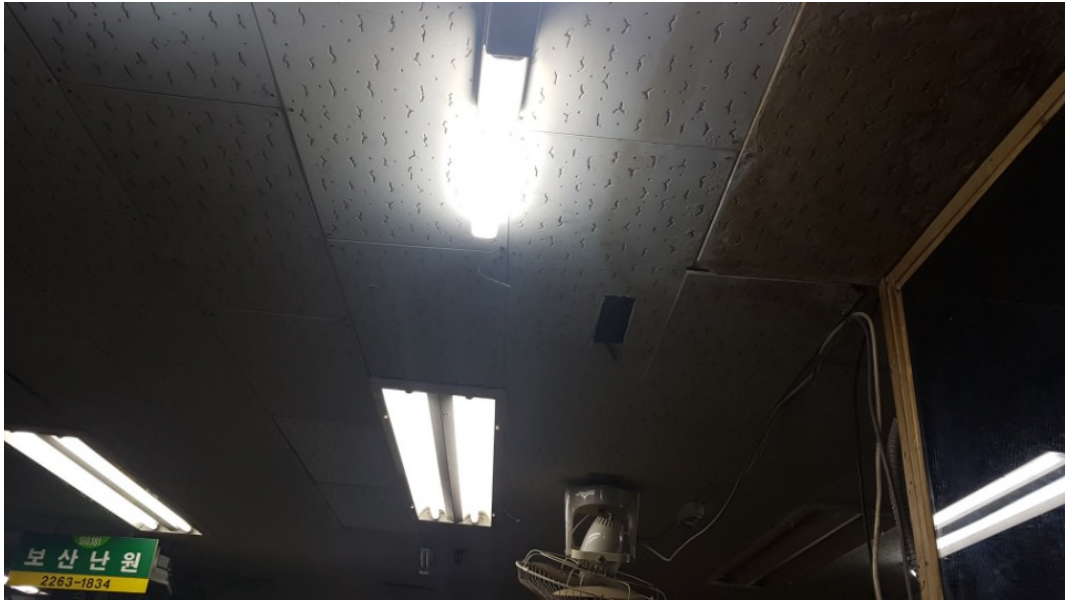
사 진 17	시설명	진양상가 3층
	내 용	보산난원(181호실) 천정누수 및 마감재 손상

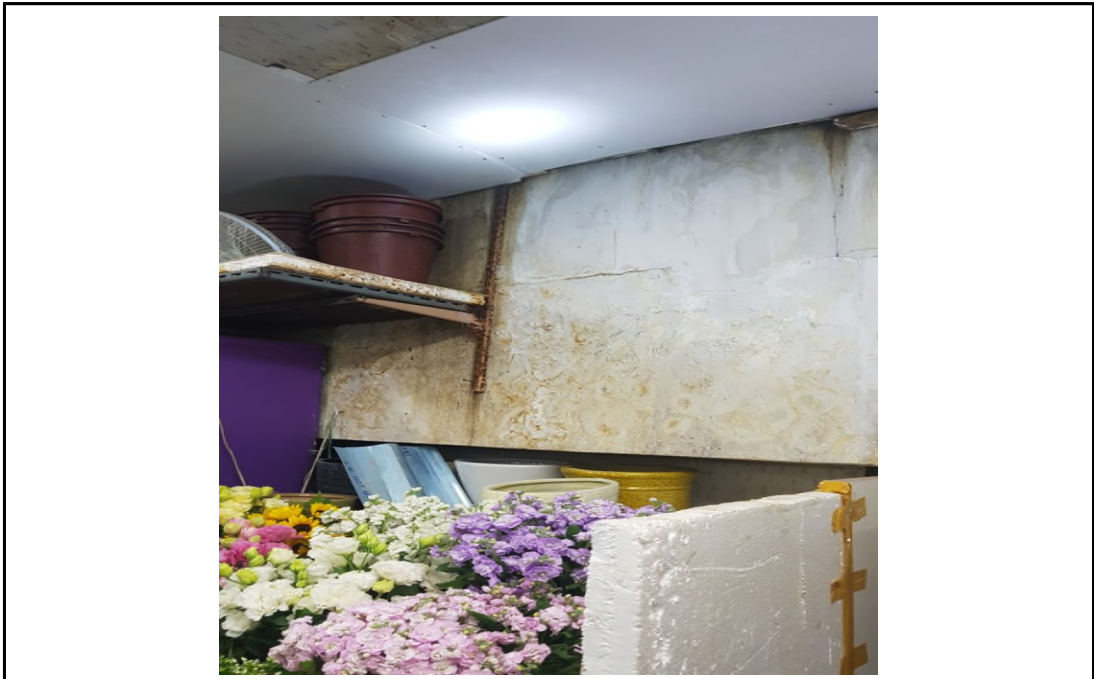
사 진 18	시설명	진양상가 3층
	내 용	보산난원(181호실) 천정누수

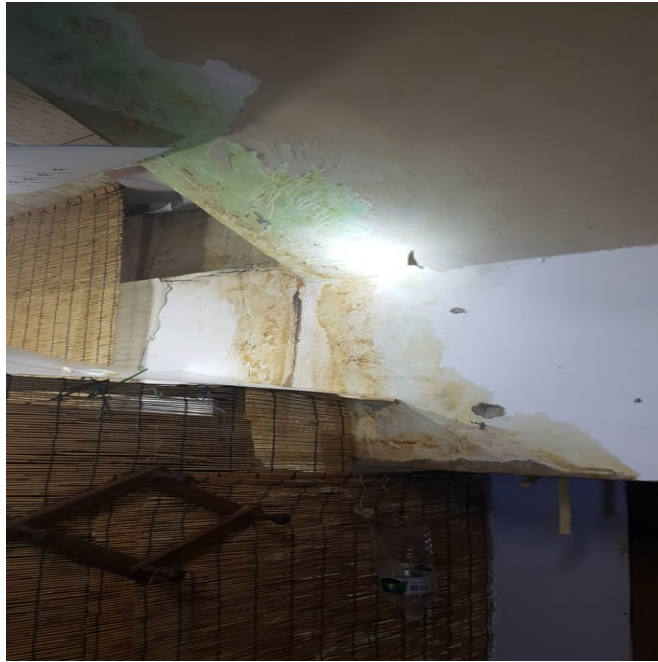
사 진 19	시설명	진양상가 3층
	내 용	보산난원(181호실) 천정누수

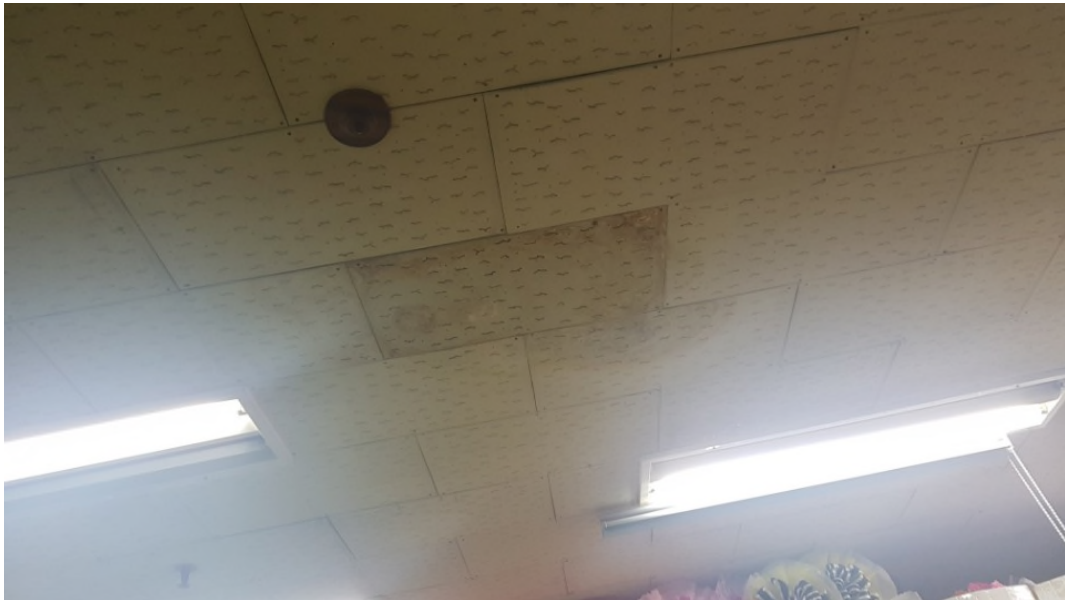
사 진 20	시설명	진양상가 3층
	내 용	미성화원 117호실 천정누수

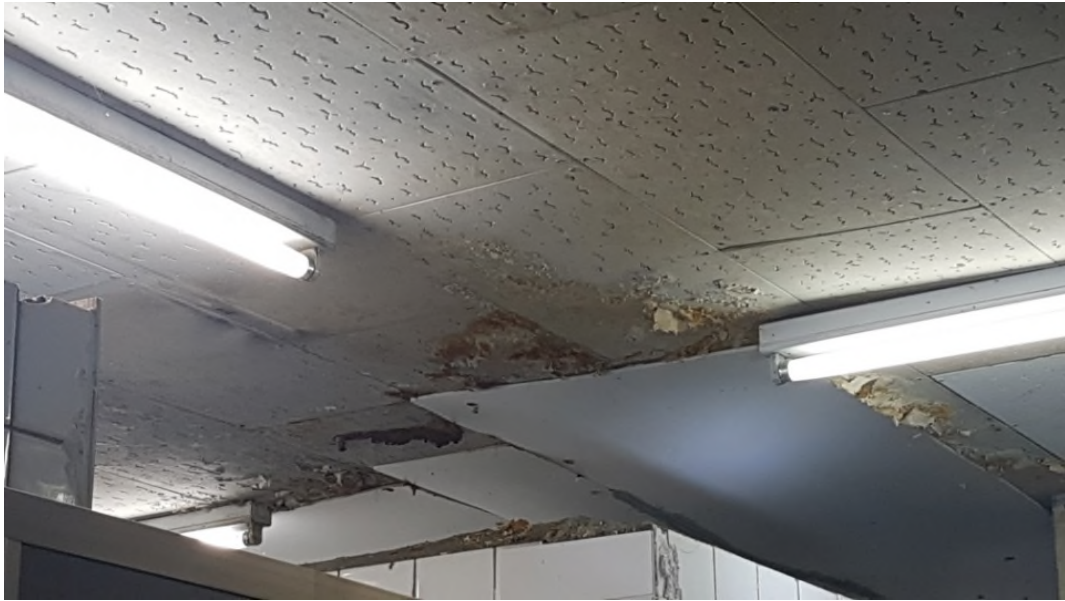
사 진 21	시설명	진양상가 3층
	내 용	미성화원 117호실 천정누수

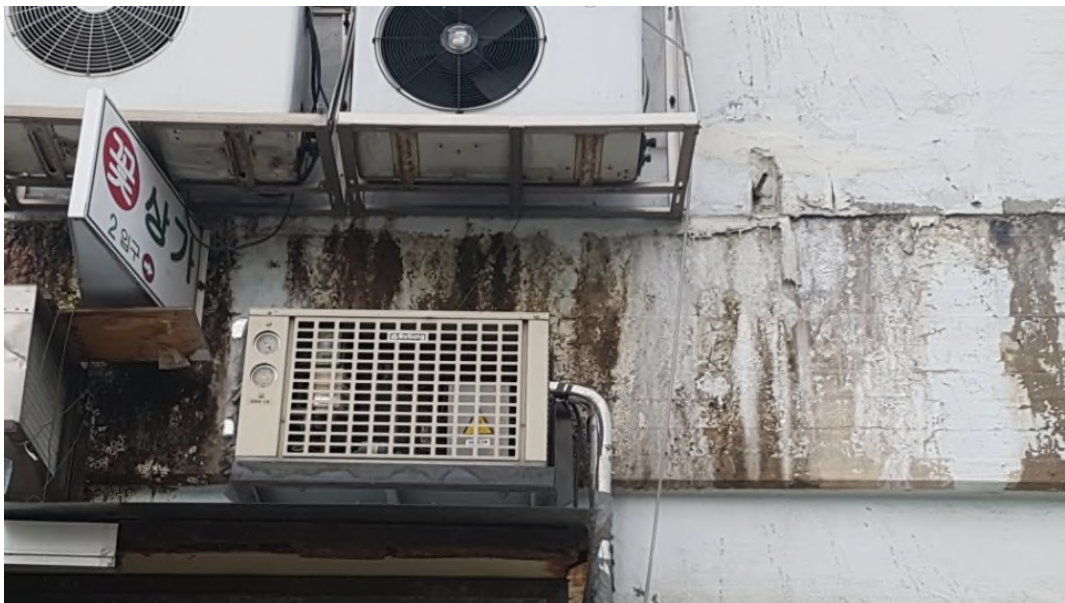
사 진 22	시설명	진양상가 3층
	내 용	외부 누수균열 및 누수흔적, 철근부식
