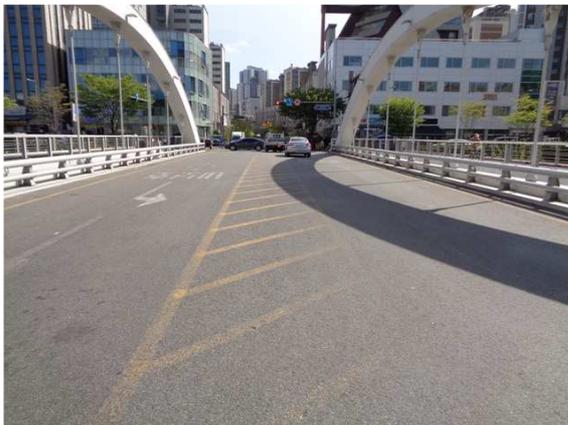
차도부 포장 전경(상태양호)

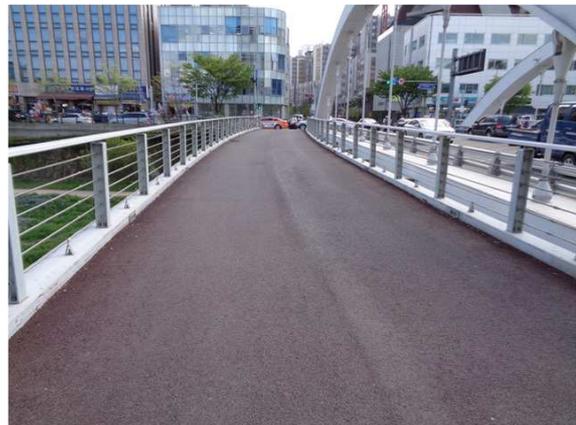
보도부 포장 전경(상태양호)

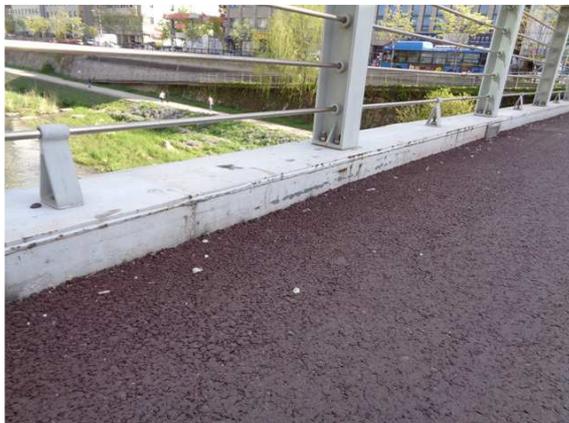
- 차도부 좌·우측으로 차량용 방호울타리 및 보행자 난간이 설치되어 있음.
- 난간 및 차량 방호울타리에 대한 높이 실측 결과, 모두 『도로안전시설 설치 및 관리 지침, -차량방호 안전시설편-, 국토해양부, 2012』에서 제시하고 있는 표준높이(난간 : 1.1~1.2m, 차량방호울타리 : 0.6~1.0m)를 만족하고 있는 것으로 조사됨.
- 차도부 방호울타리 및 난간의 상태는 전반적으로 양호하였으며, 부분적으로 난간 변형 등 손상이 발생된 구간은 일부 존재하여 보수가 요구됨.
- 강재 연석의 경우 전반적인 상태는 양호하나, 조사된 강재부식은 대기 및 햇빛에 노출되어 발생한 열화로 파악됨. 결함범위가 작아 부분 재도장이 바람직함.
- 난간 및 연석 손상물량 집계

보도부 연석 강재부식

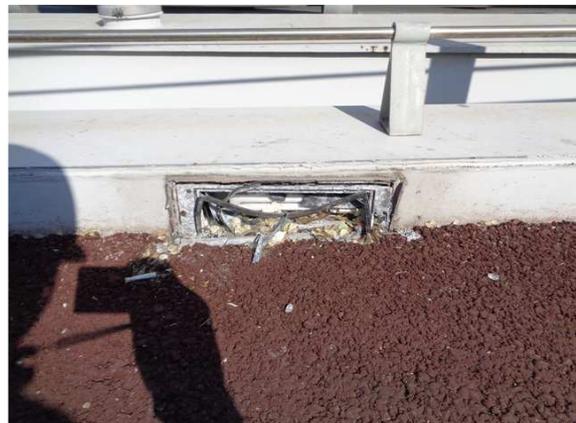
보도부 연석 보행등 파손

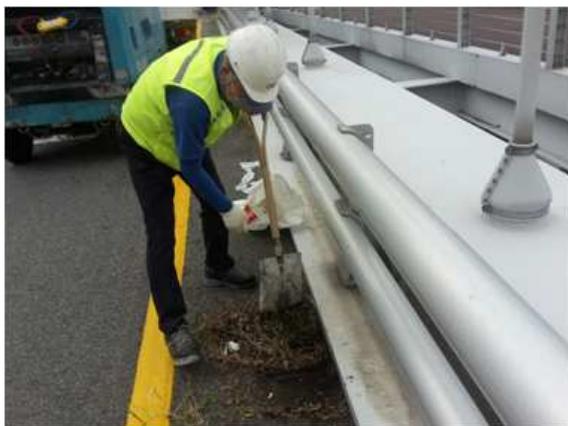
차도부 배수구 청소(2017.09)

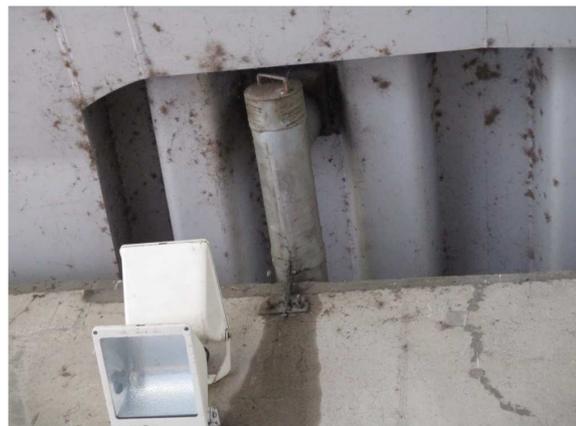
- 교면에 설치된 배수구는 차도부 좌·우측 각 3개소, 보도부 외측에 각 3개소로 총 12개소가 설치되어 있으며, 시·종점부(교대측)는 배수관을 통해 교대 배면으로 유입수를 배출하고, 중앙부는 청계천으로 직접 유입수를 배출하고 있음.
- 교면상 배수구는 이물질의 유입 및 퇴적으로 인한 막힘이 관찰되어 금회 점검 중 청소가 실시된 상태이나 향후 지속적인 토사유입으로 재막힘이 발생하여 체수에 따른 바닥 열화가 진행될 수 있으므로 주기적인 청소(최소1회/반기별)가 요구됨.
- 배수관에 대한 점검결과 전반적으로 양호한 상태이나, 교대 A1측에서 배수관 막힘 손상이 관찰됨. 이러한 배수관 막힘손상은 접합부에서 누수를 발생시켜 콘크리트 내구성에 영향을 미치므로 배수관에 대한 청소를 실시하는 것이 바람직하다고 판단됨.
- 배수시설 손상물량 집계

교대 A1측 배수관 막힘

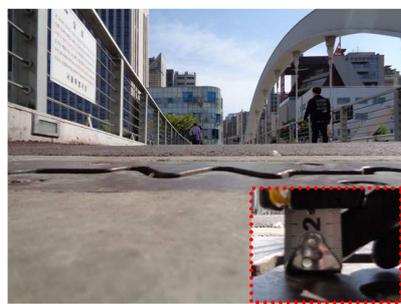
- 본 교량에는 신축량에 따른 뉴핑거형 신축이음장치가 설치되어 있으며, 주요 손상으로는 보도부 신축이음장치 단차, 후타재 마모 및 파손, 신축유간 토사퇴적 등이 조사됨.
- 교대(A1) 좌측 보도부에는 복개구조물과 교량의 거동차이에 의한 단차(H=4.5mm)가 기점검시부터 발생되어 현재까지 유지되고 있는 상태임. 단차높이가 미세하며, 교량의 거동에 문제가 없고, 시민들의 통행에도 영향을 주지 않는 상태로 보수(교체 및 단차 조정)보다는 향후 지속적인 단차높이 측정을 통한 손상진전여부 확인이 필요함.
- 신축이음장치 전 개소에서 토사퇴적이 관찰되어 온도변화에 따른 신축이음장치의 신장·수축 작용에 문제가 생길 수 있음. 따라서 주기적으로 물세척 작업을 시행하여 신축이음장치 틈새의 이물질을 제거하는 것이 바람직함.
- 신축이음장치의 가동 여유량을 확인한 결과 양호한 것으로 측정됨.
- 신축이음장치 손상물량 집계

A1측 보도부 신축이음장치 단차(5mm)

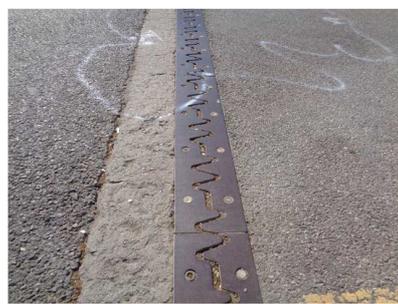
A1측 차도부 신축이음장치 유간토사퇴적

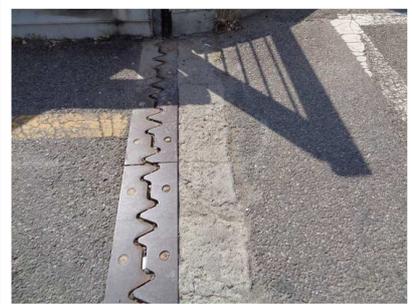
A1측 차도부 후타재 파손

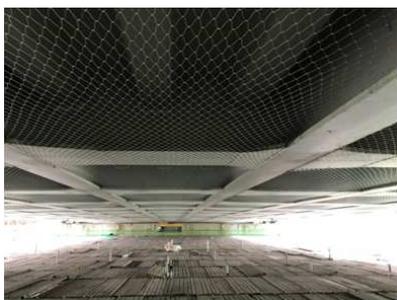
조류방지사설 설치전경(2017.10)

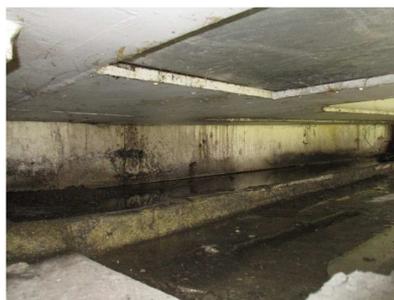
교대 A1측 상면 체수

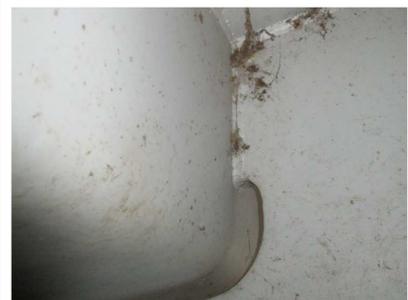
강바닥판 세로리브
상단부 슬롯 미시공

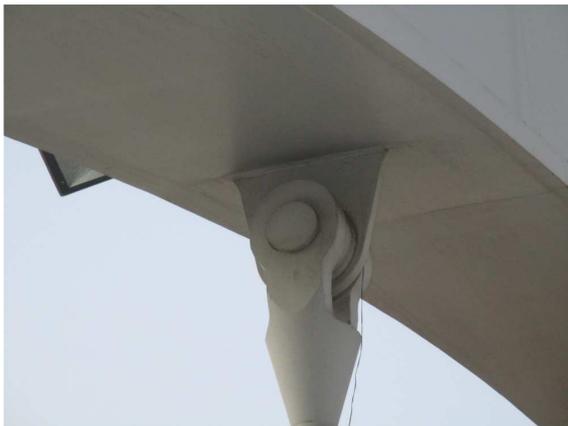
아치리브와 행거 접합부 상태 양호

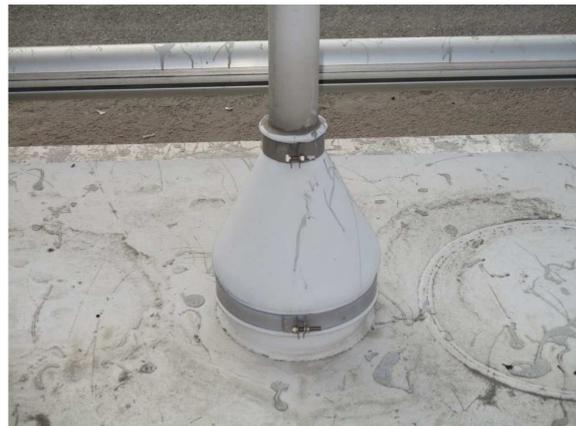
보강형 상부 마감상태 양호

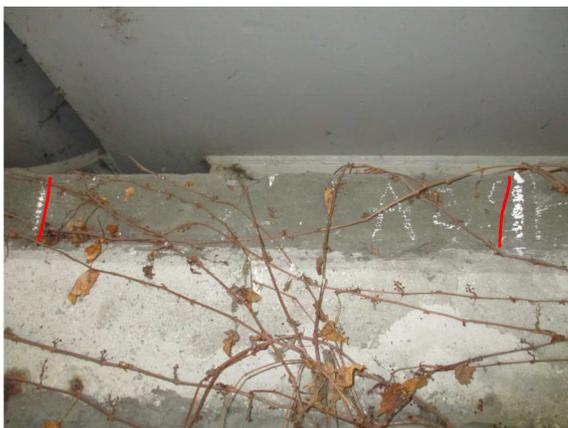
- 받침장치는 교대(A1(고정단), A2(가동단))에 각 3개소, 총 6개소가 설치되어 있으며, 현장조사결과 디스크받침으로 시공되어 있음이 확인됨.
- 외관조사 결과 받침의 외관, 기능 및 거동 상태는 전반적으로 양호하며, 2017년 11월 받침장치 전개소에 대하여 이동눈금자가 재설치된 상태임.
- 일부 무수축물탈에서 미세 균열이 관찰되었으나, 내구성 있어서 큰 문제점은 없으므로 지속적인 관찰이 보다 바람직함.
- 본 절에서는 실측된 자료로부터 받침장치 연단거리 및 가동량에 대해 분석하였으며, 교량 전체에 있어서 큰 문제점은 없는 것으로 평가됨.
- 교량받침 손상물량 집계

무수축물탈 균열(A2-B2)(c/w=0.2mm)

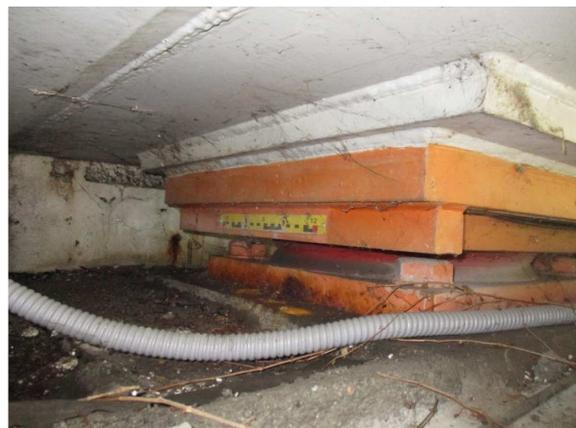
받침장치 눈금자탈락(A2-B2)
