본 과업은 「시설물의 안전관리에 관한 특별법」(이하 “시특법”이라 한다.) 제6조 및 「같은법 시행령」 제6조의 규정에 따른 정밀점검으로서 면밀한 육안검사 및 간단한 측정·시험 결과를 통해 시설물의 현 상태를 정확히 판단하고 최초 또는 이전에 기록된 상태로부터의 변화를 확인하며 구조물이 현재의 사용요건을 계속 만족시키고 있는 지 확인하여 시설물을 안전한 상태로 유지 관리하는데 그 목적이 있다.

구 분	내 용	구 분	내 용
시설물명	성북천교	시설물번호	BR2005-0001428
준공년도	2005년 09월 30일	관리주체	서울특별시 교량안전과
설계하중	DB-24, DL-24 (1등급)	노선명	청계천로
하부현황	산책로, 자전거도로 (성북천)	통과 높이	-
위 치	서울특별시 동대문구 용두2동		
제원	연장	· 38.5m	
	폭	· 7.5m(보도)+7.0m(차도)=14.5m	
구조 형식	상부	· 강상판 아치교	
	하부	· 교대 : $\pi$ 형	
기초형식	· 강관말뚝기초		
신축이음	· 부반력방지 핑거조인트		
교량받침	· 부반력 디스크받침 · 디스크받침		
기 타

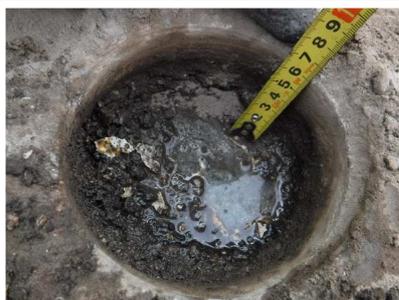
- 교면 포장은 기초자료 분석 결과, 차도부 아스콘 두께는 80mm, 보도부 칼라 아스콘 두께는 50mm로 시공되어 있으며, 2015년 정밀안전진단시 차도부 외측 포장두께를 확인한 결과 유사한 두께(80mm)로 확인됨.
- 금회 교면포장부에 대한 점검 결과 차도부 아스콘 시공이음부 균열 및 보도부 칼라아스콘 표면 박리 및 열화가 조사되었으며, 보도부 칼라아스콘 손상부 중 좌측보도에 대해서는 2017년 8월 절삭후 아스팔트 덧씌우기(칼라아스콘) 공사가 실시됨.
- 성북천교 좌측 보도부에 차량진입 방지봉 미설치로 인하여 지속적인 차량유입이 발생 되는 것으로 조사됨. 따라서 양쪽 교대측에 차량진입 방지봉을 설치하여 차량진입을 원천적으로 봉쇄하는 것이 바람직함.
- 교면포장 손상물량 집계

차도부 아스콘 포장 두께확인(T=80mm)  
(2015년 정밀안전진단)

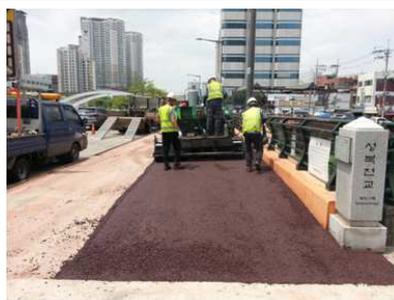
좌측 보도부 절삭후 아스팔트 덧씌우기(칼라아스콘)(2017.08)

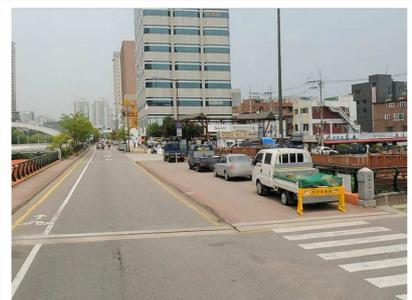
좌측 보도부 차량진입

부재	손상내용	보수방안	단위	손상 수량	보수 물량	공사비(천원)		우선 순위
						단가	금액	
보도부	식생	식생제거	m <sup>2</sup>	3.85	4.62	15	69	3순위
	이물질퇴적	청소	m <sup>2</sup>	0.06	0.07	10	1	3순위
	보도부 차량진입	차량진입 방지봉 설치	개소	2.00	2.00	500	1,000	2순위
	<b>소 계</b>						<b>1,070</b>	
난간 및 연석	도장박리	재도장	m <sup>2</sup>	6.60	7.92	35	277	2순위
	<b>소 계</b>						<b>277</b>	
신축 이음 장치	신축이음 실링미제거	실링제거	m	0.10	0.12	16	2	3순위
	신축이음후타재 보수부이격	실런트주입	m	2.00	2.40	32	77	2순위
	실링재 파손	실런트주입	m	0.20	0.24	32	8	2순위
	후타재박락	후타재보수	m	0.20	0.24	285	68	2순위
	후타재파손	후타재보수	m	0.60	0.72	285	205	2순위
	신축유간 토사퇴적	고압세척	m	28.00	33.60	15	504	3순위
	차수덮개판 미설치	차수덮개판 설치	개소	8.00	8.00	350	2,800	2순위
	<b>소 계</b>						<b>3,664</b>	
배수 시설	배수구막힘	청소	EA	2.00	2.00	10	20	2순위
	<b>소 계</b>						<b>20</b>	
바닥판 하면	도장박리	재도장	m <sup>2</sup>	1.43	1.72	35	60	2순위
	재하시험위치 보수미흡	재도장	m <sup>2</sup>	0.07	0.08	35	3	2순위
	전선배관덮개 철판탈락	덮개 재설치	EA	1.00	1.00	10	10	3순위
	<b>소 계</b>						<b>73</b>	
아치부	부식	재도장	m <sup>2</sup>	0.28	0.34	35	12	2순위
	도장박리	재도장	m <sup>2</sup>	1.62	1.94	35	68	2순위

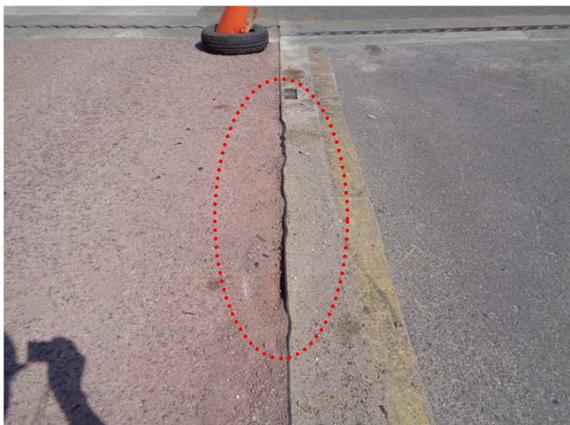
- 차도부는 별도의 도로안전시설(방호울타리)이 없이 강재로된 경계턱만 설치된 상태이며, 보도부는 보행인 안전을 위한 난간이 설치됨.
- 난간은 가드파이프 형식으로 시공되어 있으며, 높이 실측 결과 1.11m로서 『도로안전시설 설치 및 관리 지침, -차량방호 안전시설편-, 국토해양부, 2012』에서 제시하고 있는 표준높이(1.1~1.2m)를 만족하고 있는 것으로 조사됨.
- 차도와 보도 경계턱 강재변형은 차량충돌에 의해 발생되었으며, 사용성에는 문제가 없으므로 보수보다는 지속적인 관찰을 실시하도록 하여야 함.
- 강재 연석의 경우 전반적인 상태는 양호하나, 조사된 강재부식은 전면 재도장 보다는 부분 재도장이 바람직함.
- 난간 및 연석 손상물량 집계

차도와 보도부 경계턱 변형

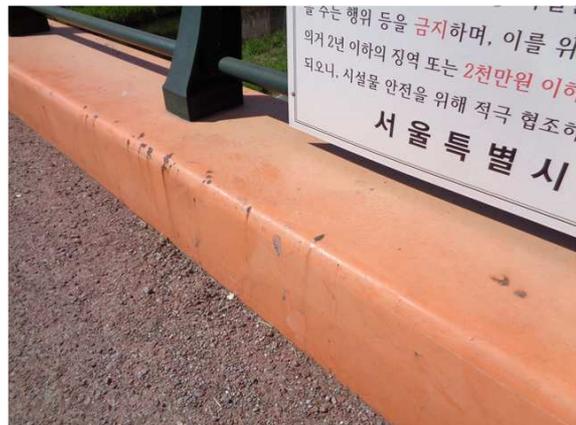
좌측 보도부 연석 강재부식

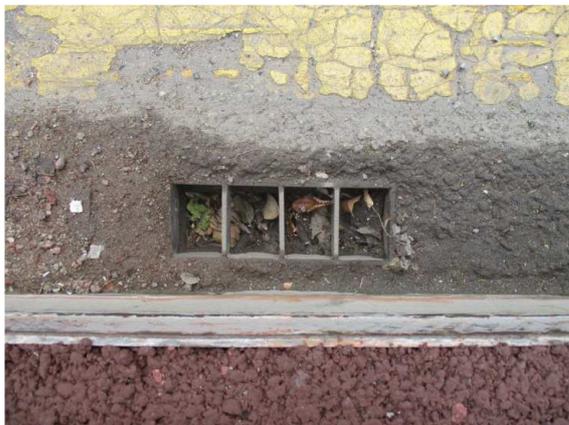
- 교면상 배수구는 이물질의 유입 및 퇴적으로 인한 막힘이 관찰되어 향후 체수에 따른 바닥판 열화가 발생될 수 있으므로 주기적인 청소(최소1회/반기별)가 요구됨.
- 배수시설 손상물량 집계

차도부 배수구막힘

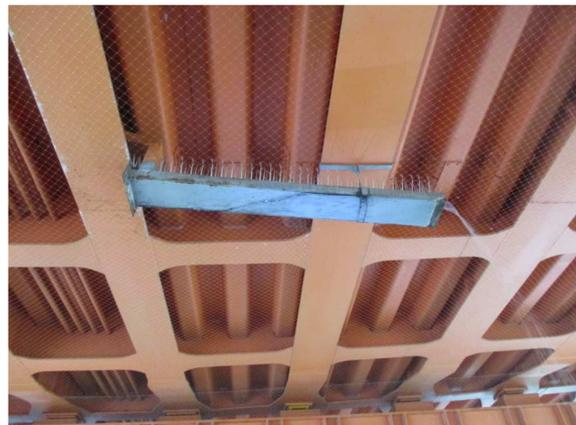
교량 하부 배수 상태양호

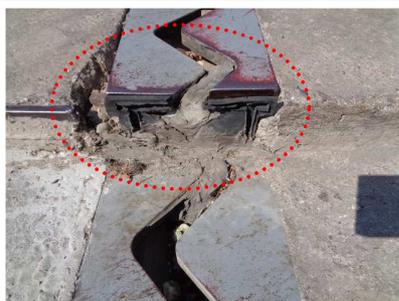
- 본 교량에는 신축량에 따른 차도부와 좌측보도부는 뉴핑거형 신축이음장치가 우측보도부에는 레일조인트가 설치되어 있음.
- 전차에서 관찰된 신축이음장치 단차가 발생한 차도부와 좌측보도부 신축이음장치는 2016년 교량시설물 일상유지 보수공사(6차)에 의해 저고형 부반력 방지 핑거 조인트로 교체가 된 상태이며, 금회 점검 결과 보수상태는 양호한 것으로 확인됨.
- 현재 성북천교 신축이음부에는 차수덮개판이 설치되어 있지 않아 우기시 교면수가 하부로 유입될 가능성이 높으므로 차수덮개판을 설치하는 것이 바람직함.
- 신축이음장치 외관조사 결과 후타재의 건조수축과 온도변화에 의한 미세균열 및 파손이 관찰된 상태임. 먼저 후타재 균열은 보수 보다는 지속적인 관찰이 요구되며, 후타재 파손은 차량운행에 영향을 미치므로 단면보수가 필요한 것으로 사료됨.
- 신축이음장치의 가동 여유량을 확인한 결과 양호한 것으로 측정됨.
- 신축이음장치 손상물량 집계

A2측 차도와 보도부 경계 차수덮개판 미설치

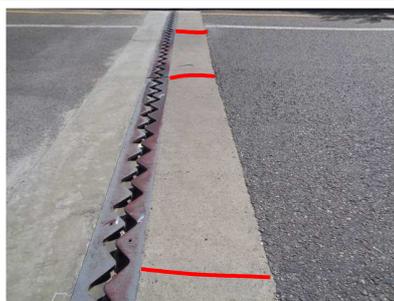
A1측 차도부 후타재 횡방향 균열

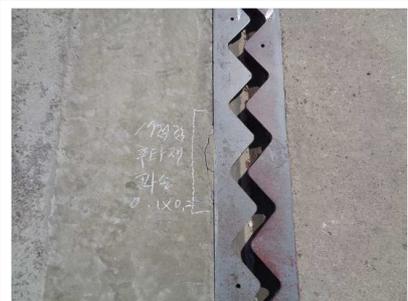
A1측 차도부 후타재 파손

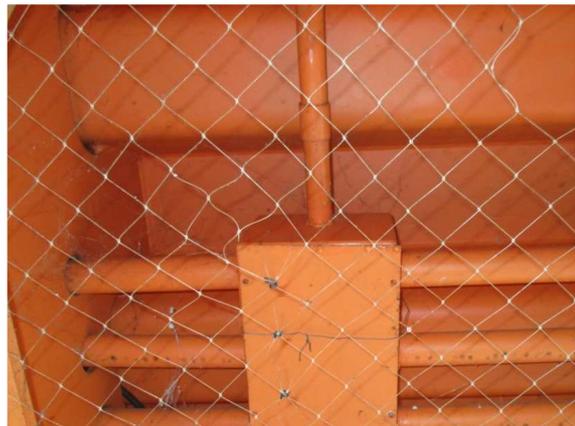
- 본 교량의 상부구조 형식은 아치케이블교로서 바닥판은 강재로 시공되어 있으며, 보강형, 가로보 및 세로보와 일체형으로 시공되어 있고 바닥판에는 종리브가 설치되어 있는 구조형식임.
- 바닥판은 일부 도장박리부가 조사되었으며, 일반적으로 대기 및 햇빛에 노출되어 발생된 열화로 파악됨. 결함범위가 작아 전면 재도장 보다는 부분 재도장이 바람직함.
- 세로방향 U 리브와 횡방향 보강재, 바닥강판 접합부는 일체로 용접되어 있으며, 설계도면에 명시되어 있는 상단 슬롯은 설치되어 있지 않음이 현장조사 결과 확인되었음.
- 그러나, ‘강도로교 상세부설계지침, (해설 7.1.3)’에 따라 세로방향 U 리브와 횡방향 보강재, 바닥강판 접합부를 연속용접 하였다면 문제가 없으나, 연속용접 여부는 확인하기 곤란하므로 해당 용접부 주변의 균열, 용접부 파손 등 여부에 대해 정기적인 점검이 요구됨.
- 강재 바닥판 및 가로보, 세로보 손상물량 집계

강바닥판 세로리브 상단부 슬롯 미시공

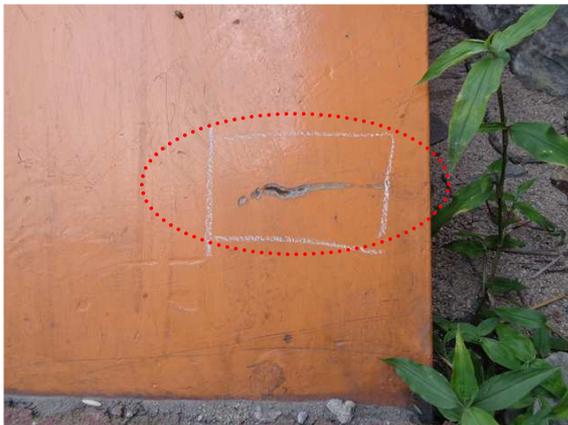
- 성북천교의 아치리브는 강상자형이며, 시점에서 10.0m, 28.0m지점에 강거더 형식의 교각(P1, P2)이 설치되어 강재 바닥판을 지지하고 있는 구조형식임.
- 아치리브는 비교적 양호한 상태이며, 조사된 도장손상 등은 특별히 구조물의 내구성을 열화시키는 요인에 의한 것이 아니라 일반적으로 대기 및 햇빛에 노출되어 발생한 열화로 파악됨. 결함범위가 작아 전면 재도장 보다는 부분 재도장이 바람직함.
- 강거더의 경우 현재 특별한 문제점이 없는 양호한 상태를 유지하고 있는 것으로 평가됨.
- 아치리브 및 거더 손상물량 집계

좌측 아치리브 상면 도장박리

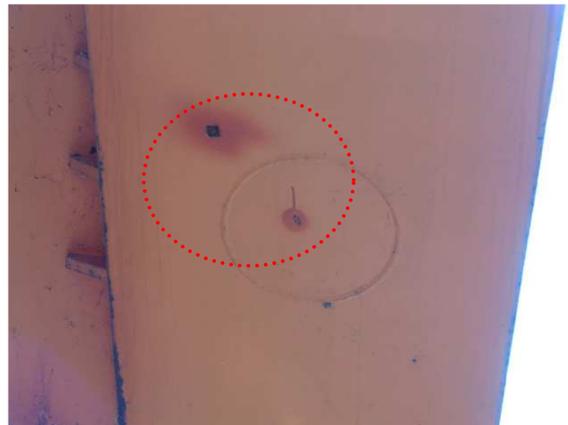
우측 아치리브 하면 강재부식

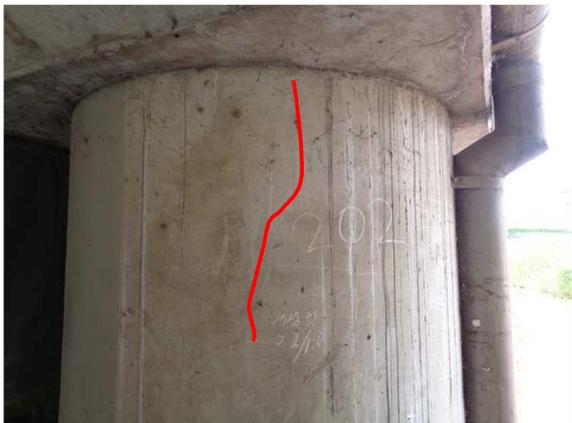
- 성북천교의 하부구조는 π형의 교대로 A1과 A2 총 2기로 구성되어 있으며, 기초는 강관말뚝기초임.
- 교대에 대한 외관조사 점검결과, 전반적인 상태는 양호하나, 건조수축 균열, 누수흔적, 코핑부 이물질퇴적 등이 관찰되어 부분적인 보수는 요구됨.
- 교대 벽체에서 발생된 수직·수평 균열은 콘크리트의 건조수축 및 콘크리트 양생과정에서의 수화열에 의해 유발되는 전형적인 균열에 해당하며, 금회 조사된 균열은 대부분 폭 0.3mm 미만의 미세균열로서 표면처리 보수가 요구됨.
- 성북천교는 교대에는 우수에 의한 콘크리트 열화방지를 위해 강재로 된 배수호가 전면과 측면에 설치되어 있으며, 일부구간에서 배수로 막힘에 의한 코핑부 누수흔적 등이 조사됨. 따라서 주기적인 배수로 청소를 통한 유지관리가 필요함.
- 하부구조 손상물량 집계

A1 교대 기둥부 수직균열(c/w=0.2mm)

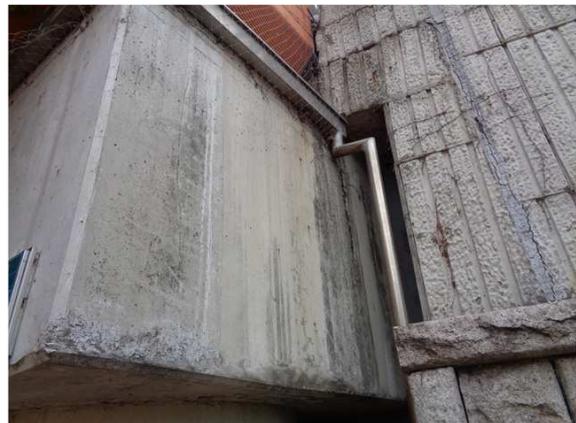
A1 교대 코핑부 우측면 누수흔적

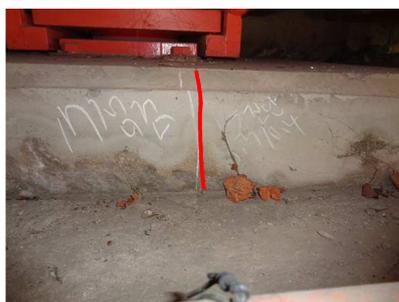
받침콘크리트 수직균열 (A1-B8)(c/w=0.3mm)

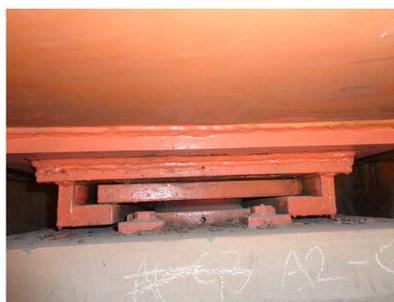
- 받침장치는 부반력 디스크받침이 24개소(9개소(A1, A2), 3개소(P1, P2))가 설치되어 있으며, 디스크받침은 12개소(6개소(P1, P2))로 총 36개소가 시공됨.
- 성북천교 받침장치는 받침장치는 활하중에 의해 부반력이 예상되는 교대(A1, A2)에 부반력제어(100kN, 200kN)가 가능한 디스크 받침을 적용함.
- 금회 받침장치 본체에 대한 점검결과, 교대 A2 B3, B4, B6, B7에서 중판이 미세하게 이동된 것으로 조사되었으나, 매우 경미하여 받침의 기능에는 문제가 없는 것으로 분석됨.
- 받침장치 중판회전의 손상원인은 ①가이드바 고정볼트 풀림, ②전단핀 풀림 등에 의한 발생되는 것으로 판단되며, 전개소(192개소) 풀림방지 볼트로 교체를 실시하는 것이 바람직함.
- 본 절에서는 실측된 자료로부터 받침장치 연단거리 및 가동량에 대해 분석하였으며, 교량 전체에 있어서 큰 문제점은 없는 것으로 평가됨.
- 교량받침 손상물량 집계

A2-B3 받침장치 중판회전

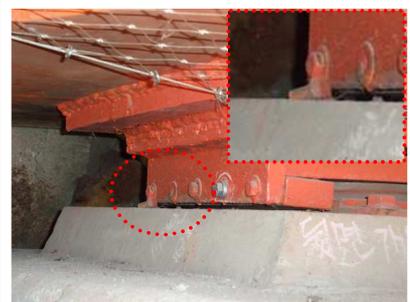
A2-B4 가이드바 고정볼트 탈락

부재	손상내용	보수방안	단위	손상 수량	보수 물량	공사비(천원)		우선 순위
						단가	금액	
받침 장치	가이드바 볼트풀림	볼트설치	EA	2.00	2.00	6	12	1순위
	가이드바 볼트미교체	볼트설치	EA	190.00	190.00	6	1,140	1순위
	눈금자탈락	눈금자 재설치	EA	15.00	15.00	50	750	3순위
	받침모르타르 균열(0.3mm이상)	수지주입보 수	m	2.60	3.12	19	59	1순위
	받침모르타르 균열(0.3mm미만)	표면처리	m	3.30	3.96	6	24	3순위
	받침모르타르 망상균열	표면보수	m <sup>2</sup>	0.46	0.55	41	23	3순위
	받침모르타르 백태균열	표면처리	m	0.40	0.48	6	3	3순위
	받침모르타르 파손	단면보수 (t=20mm)	m	0.02	0.02	130	3	1순위
	<b>소 계</b>						<b>2,014</b>	
교대	균열(0.3mm미만)	표면처리	m	5.20	6.24	6	37	3순위
	점검사다리 및 통로미설치	점검사다리 및 통로설치	개소	2.00	2.00	19,711	39,422	2순위
	토사퇴적	청소	m <sup>2</sup>	5.00	6.00	10	60	3순위
	이물질퇴적	청소	m <sup>2</sup>	0.75	0.90	10	9	3순위
	<b>소 계</b>						<b>39,528</b>	
<b>직접공사비(부대공포함)</b>						<b>52,726</b>		
<b>제경비(직접공사비의 50%)</b>						<b>26,363</b>		
<b>순위별 공사비 (직접공사비+제경비)</b>						<b>1순위</b>		<b>2,572</b>
						<b>2순위</b>		<b>73,530</b>
						<b>3순위</b>		<b>2,987</b>
<b>개략공사비</b>						<b>79,089</b>
