# 목 록

## 1. 과업의 목적

구분	내용		구분	내용	
시설물명	두무개다리		시설물번호	BR2003-0002743	
준공년도	2003년 07월 30일		관리주체	서울특별시 교량안전과	
설계하중	DB-24, DL-24 (1등급)		노선명	서빙고로	
하부현황	-		통과 높이	4.5m	
위치	서울특별시 용산구 한남동 466				
제원	연장	· 180m+148m+4@120m+148m+108m=1,064.0m			
	폭	· 9.9m(편도2차로)			
구조 형식	상부	· 아치형 R.C 라멘교			
	하부	· 아치형 R.C 라멘교			
기초형식	· 직접기초, 직접기초+파일기초, 파일기초				
신축이음	· New Monocell Joint				
교량받침					
기타

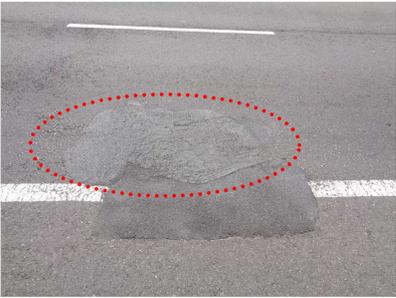
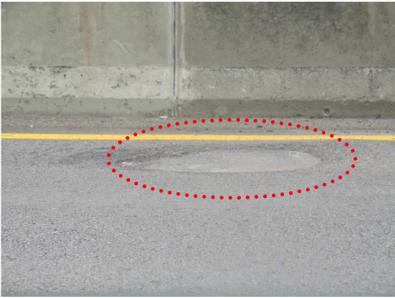
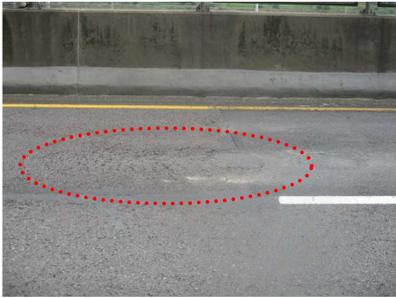
교면포장 주요 외관조사 결과 및 점검의견							
<p>■ 교면포장</p> <ul style="list-style-type: none"> <li>- 교량상부 포장은 아스팔트 콘크리트 포장으로 시공되어 있으며, 2009년(27.19a), 2014년(99.23a), 2016년에 부분적인 재포장이 실시된 것으로 확인됨. 설계도면상 포장두께는 50mm이며, 별도의 보도부는 설치되어 있지 않은 상태임.</li> <li>- 금회 외관조사 결과 전반적으로 아스콘 균열·망상균열, 소성변형 등이 조사되었으며, S3경간 포장부에서 조사된 아스콘 소성변형에 대하여 보수를 실시하였으나 차량의 반복적 통행에 의한 재손상이 관찰됨.</li> <li>- 교면포장 손상물량 집계</li> </ul>							
구 분	손상내용	단 위	손상물량				비고
			2013년	2015년	금회	증감	
교면 포장 (상부)	ASP 균열	m	116.80	12.00	50.00	▲38.00	
	ASP 망상균열	m <sup>2</sup>	4125.60	-	399.25	▲399.25	
	ASP 소성변형	m <sup>2</sup>	-	4.25	16.50	▲12.25	
	ASP 패임	m <sup>2</sup>	-	0.32	0.87	▲0.55	
	ASP 파손	m <sup>2</sup>	-	-	0.25	▲0.25	
	보수부 손상	m <sup>2</sup>	4.00	-	-	-	
	체수	m <sup>2</sup>	-	32.00	34.00	▲2.00	
	포장면 라벨링	m <sup>2</sup>	-	615.00	615.00	-	
	포트홀	m <sup>2</sup>	0.50	0.20	-	▽0.20	
표면박리	m <sup>2</sup>	766.60	-	-	-		
<p>※범례-▲:손상증가, ▽:손상감소</p>

S3경간 아스콘 보수부 재손상		S19경간 아스콘 패임		S30경간 아스콘 소성변형

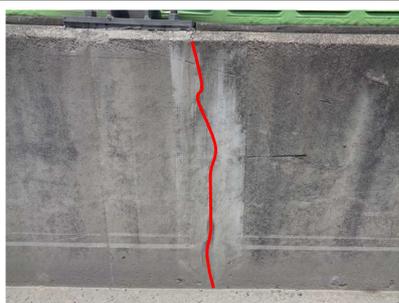
S29경간 방호울타리 보수부 재균열

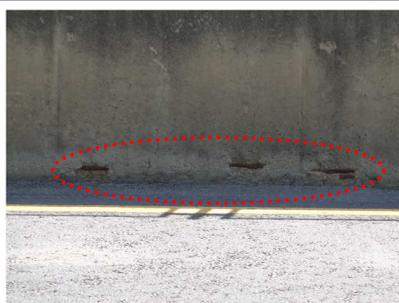
S16경간 방호울타리 철근노출

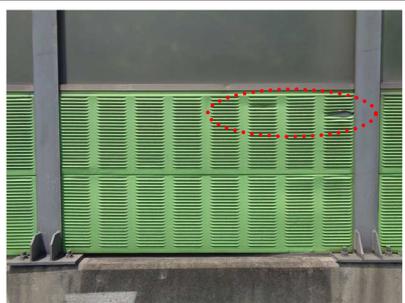
- 차량의 도로이탈 방지를 위하여 전구간 콘크리트 방호울타리(H=1.0m)가 설치되어 있으며, 한강측(외측) 방호울타리 상단에는 낙하물방지망(S1~S56)이 내측 방호울타리 상단은 방음벽(S1~S39, S49~S59)이 설치됨. 종점부 일부구간(S50~S59)에는 외측 방호울타리 상단에 강재 방호울타리가 시공된 것으로 확인됨.
- 금회 점검 결과 건조수축에 의한 미세균열과 단면손상 등이 조사되었으며, 전반적으로는 양호한 상태를 유지하고 있음.
- S30경간에서 조사된 방음벽(방음판)파손은 외부 충격에 의해 발생한 손상으로 손상정도가 경미하므로 추후 전반적인 상태 불량(확대)시 방음벽을 교체하는 것이 바람직함.
- 방호울타리 및 방음벽 손상물량 집계

S30경간 방음벽 파손

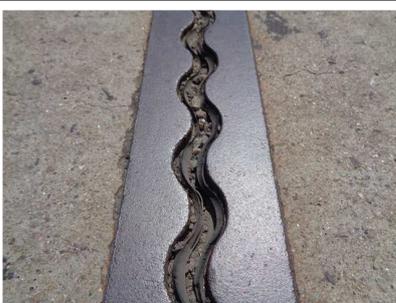
S16경간 신축유간 토사퇴적

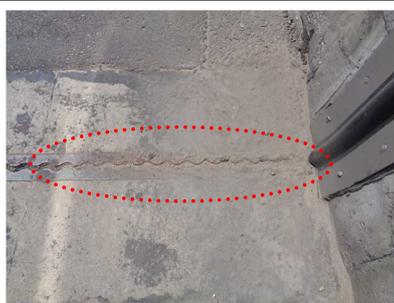
- 본 교량에 설치된 신축이음장치는 뉴모노셀(New Monocell) 형식이며, S16, S23, S28, S33, S38, S43, S50에 총 7개소가 설치됨.
- 신축이음장치 외관조사 결과, 본체의 특별한 변형·파손 등 손상은 관찰되지 않았으며, 후타재 또한 양호한 상태로 조사됨. 다만, S28 신축이음장치에서 발생된 부식은 시공시 도장불량과 대기부식, 우수 등에 의해 발생된 손상으로서 조사결과 현재 경미한 상태이므로 지속적인 관찰 후 전반적인 상태 불량(확대)시 보수를 실시하여야 함.
- 두무개다리에 설치된 신축이음장치 모두 토사퇴적이 관찰되어 물세척 작업을 시행하여 신축이음장치 틈새의 이물질 제거하는 것이 바람직한 방법일 것으로 판단됨.
- 신축이음부 방호울타리에 설치된 차수덮개판의 손상 및 탈락은 교량 슬래브하면에 지속적인 우수유입을 유발시키므로 덮개판의 재설치 등의 보수를 실시하는 것이 요구됨.
- 신축이음장치의 가동 여유량을 확인한 결과 양호한 것으로 측정됨.
- 신축이음장치 손상물량 집계

S28경간 신축유간 토사퇴적 및 신축이음장치 부식

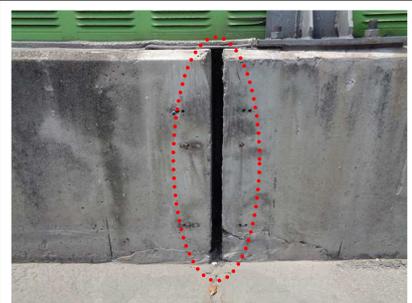
S50경간 차수덮개판 탈락

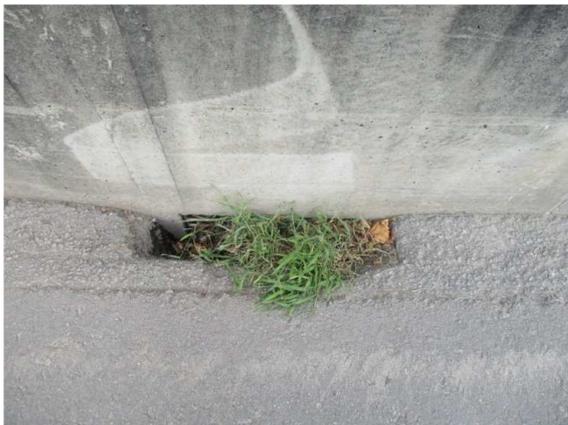
S50경간 배수구 막힘

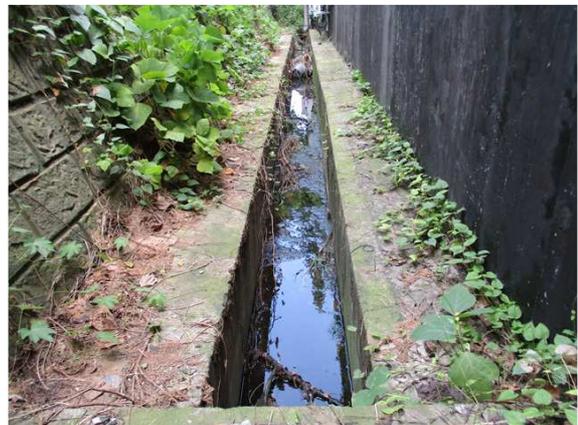
- 교면 배수상태는 종구배로 인한 자연배수가 이루어지고 있으며, 배수구 집수정에 그레이팅을 설치하여 이물질에 의한 배수관 막힘을 방지하고 있음. 본 교량에는 총 65개소(교량 구간 35개소+옹벽구간 30개소)의 배수구가 설치됨.
- 상부 포장의 우수는 한남동측 방호울타리 하단에 설치된 배수구와 연결된 교량 벽체 측면 배수관을 통해 외부(U형 측구)로 유출됨.
- 배수시설에 대한 외관조사결과 전반적으로 양호한 상태이나, 교면상 배수구와 한남동 측에 설치된 U형측구에서 배수구 막힘 및 토사퇴적이 조사되어 주기적인 청소(최소1회/반기별)가 요구됨.
- 배수시설 손상물량 집계

S30경간 U형측구 배수로 토사퇴적

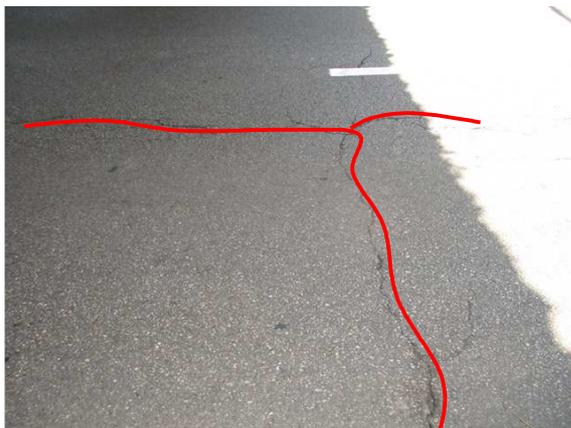
S1경간 아스콘 균열

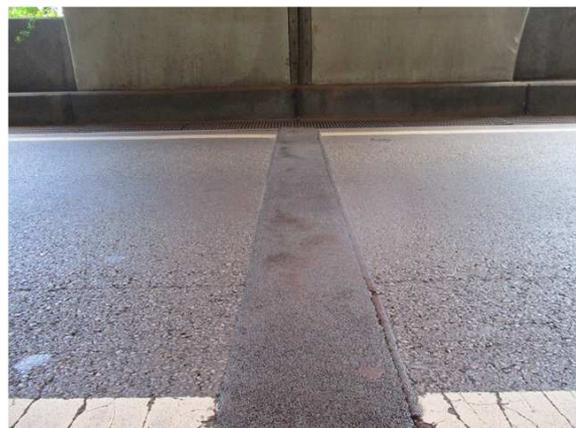
S16경간 신축이음부 탄성봉함재 설치전경

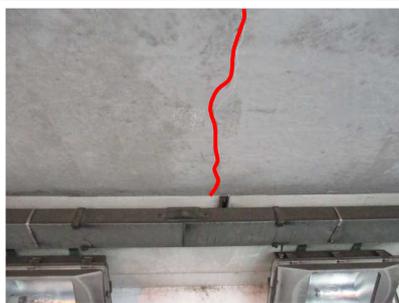
S8경간 슬래브하면 횡방향 균열(c/w=0.2mm)

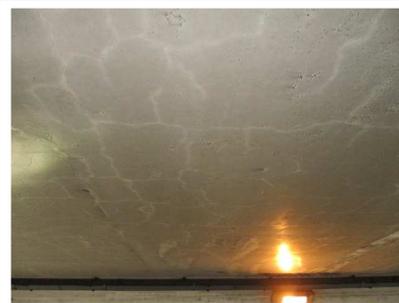
S26경간 슬래브하면 표면망상균열

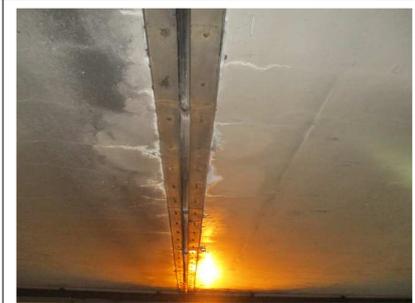
- 슬래브 하면은 모두 표면보호재가 전 면적 도포된 상태이나, 부분적으로 표면보호재의 박리(들뜸)와 벗겨짐, 망상균열 및 백태 등 손상이 관찰됨.
- 금회 발생된 균열은 폭 0.3mm미만의 횡방향 및 망상균열로 조사되었으며, 일부 백태와 동반되어 발생된 균열도 관찰됨. 2013년 진단 수행시에 표면보수부 미세 균열 발생에 대한 명확한 원인분석을 위해 시공초기 수화열에 의한 해석과 사용하중 상태에서 사용성을 검토한 결과 모두 허용균열 폭 이내에 들어오는 것으로 검토됨.
- 금회 조사결과 일부 보수부에서 공용기간 증가에 따른 보수재 열화(온도신축, 보수재 건조반복)에 의한 보수부 재균열 및 표면보호재 박리 등의 손상이 발생된 것으로 판단됨.
- 슬래브하면의 누수흔적 및 백태는 강우시 상부 신축이음장치를 통해 유입된 수분이 신축이음부 실링재 열화부로 침투되어 발생된 것으로 판단됨. 따라서 슬래브 하면에 스테인레스재 유도배수판을 설치하는 것이 바람직함.
- 슬래브하면 손상물량 집계

S23경간 신축이음부 누수흔적

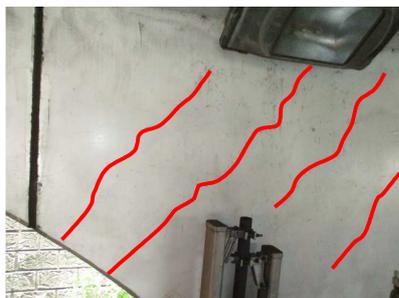
ARCH구간 S17경간 한남동측 아치부 내측 균열(c/w=0.1mm)

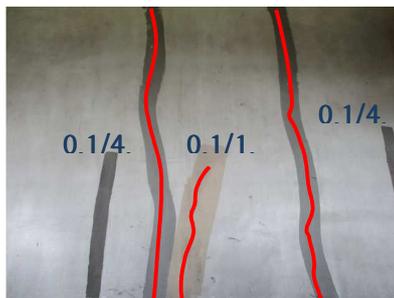
BOX 1구간 S4경간 한남동측 벽체부 내측 보수부 재균열

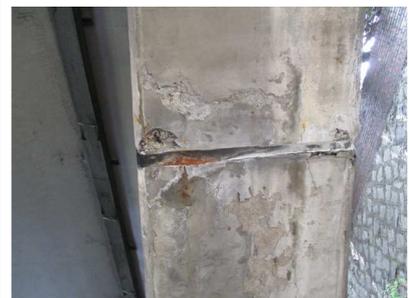
ARCH구간 S22경간 한남동측 아치부 하단 백태 및 철근노출

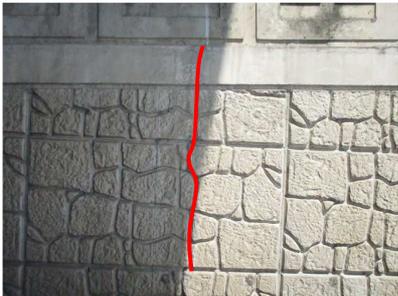
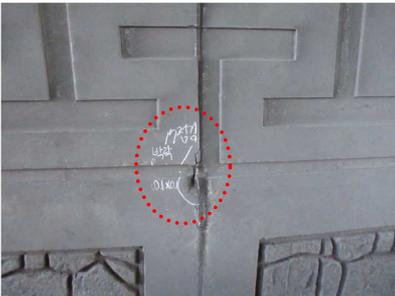
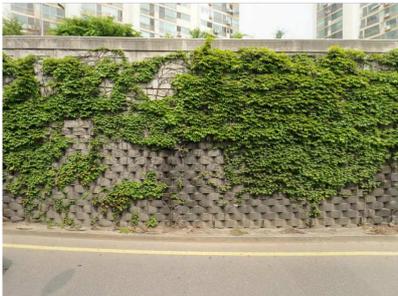
- 두무개다리 옹벽은 옥수동에서 한남동 방향 상부 진·출입부로 이용되고 있으며, 교량 시·종점측에 위치하고 있음. 시점측은 콘크리트옹벽(L=180.0m), 종점측은 보강토옹벽(321.4m)으로 시공됨.
- 옹벽 외관조사결과 수직균열(균열폭 0.2~0.3mm)과 콘크리트 단면손상(박락), 누수흔적 등 콘크리트 내구성을 저하시킬 수 있는 손상이 부분적으로 조사됨.
- 옹벽구간에서 조사된 균열은 대부분 수직균열로서 건조수축 및 온도변화에 의해 발생된 구속균열로 판단되며, 폭 0.3mm 이상으로 진전된 균열은 수지주입보수가 요구됨.
- ARCH구간(S16~S49)에는 교량측면(한남동측)에 옹벽이 설치되어 있으며, 금회점검결과 주로 조인트부 누수흔적, 백태, 수직균열, 실링재파손 등의 손상이 관찰됨. 따라서 구조물의 내구성 확보를 위한 적절한 보수가 요구됨.
- 종점측 옹벽은 외관조사결과 옹벽부 표면의 식생과 국부적인 누수흔적이 조사됨. 따라서 종점측 보강토 옹벽의 누수범위확대, 누수부위 주변 보강토 블록과 상부 포장면의 결합 발생여부에 대한 주의관찰이 필요하며, 향후 주요결함발생시 추가적으로 유공관 설치를 통한 배수관리가 실시됨이 바람직 할 것으로 판단됨.
- 옹벽 손상물량 집계

시점측 옹벽 Sta.51m 균열(c/w=0.3mm)	시점측 옹벽 Sta.31m 박락	종점측 옹벽 조인트부 누수흔적
