정기(기동점검) 점검 결과보고

[남부순환로(개봉1동사거리주변)평탄화공사]

- 점검일시 : 2018.01.26 (금)
- 점검결과
- ◆ 점검자 : 윤원섭,정달영

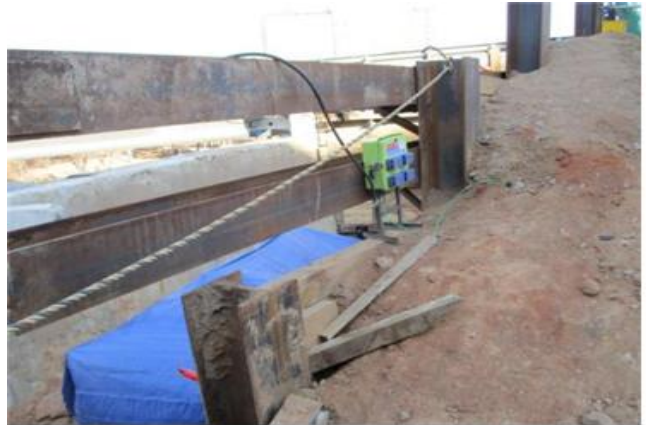
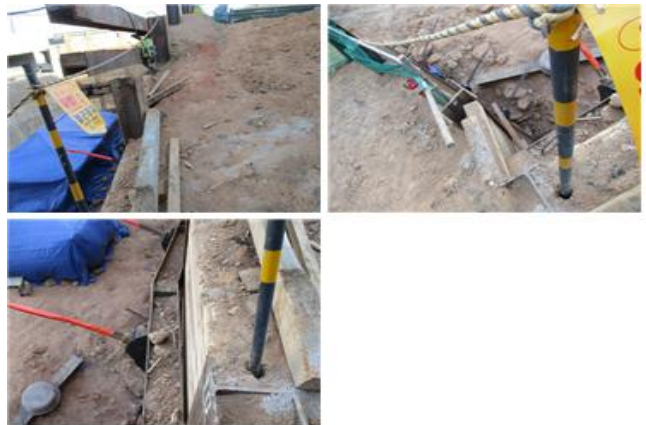
○ 추락재해 예방(토목부)

- 오류IC교 A2 김포방향 흙막이가시설 상부에 설치된 분전반은 분전반 관리를 위한 작업시 추락재해의 위험이 높으므로 분전반 위치를 이동하거나, 안전난간을 규정에 맞도록 설치 요함.
 ※ 산업안전보건 기준에 관한 규칙 제42조(추락의 방지), 제13조(안전난간의 구조 및 설치요건)

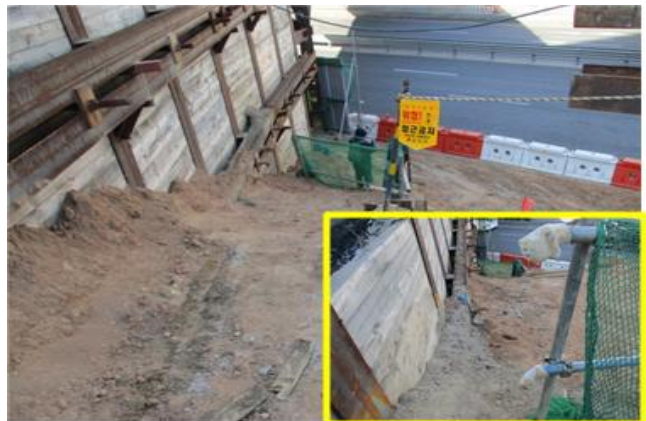
○ 가설통로 안전(토목부)

- 오류IC교 A2 김포방향 굴착장소 및 상부의 자재 적치 장소를 오가는 경사로는 출입제한을 해 놓았으나 작업자의 작업동선상 자주 오르내리게 되는 곳으로 판단되므로 가설통로를 설치하는 방안을 검토 바람.
 ※ 산업안전보건 기준에 관한 규칙 제22조(통로의 설치)

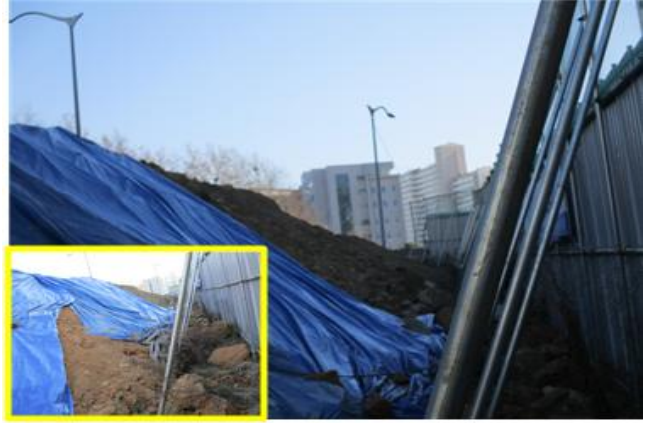
○ 사면 안전(토목부)

- 오류IC고 A2 사토를 쌓아 놓은 곳은 보양막이 누락된 곳들은 보완 요함.
- ※ 산업안전보건 기준에 관한 규칙 제340조(지반의 붕괴 등에 의한 위험방지)

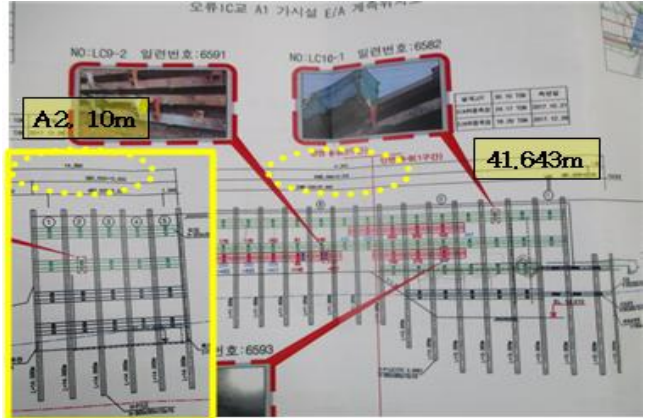
○ 흠막이가시설 안전(토목부)

- 오류IC고 A1, A2 흠막이가시설은 전체 길이가 40m와 10m로 전체 강성이 약하고, 초기긴장력에서 앵커축력 손실이 많으며, 정착이 불안정하여 보강을 하고 있는 점, 남부순환로의 통행량이 많은 점을 고려하여 다음 사항을 검토하기 바람.

초기긴장력 19.3톤

초기긴장력 34~37톤

- ① 앵커긴장력 및 지중경사계 보고서를 주1회 이상으로 받아서 안전성을 확인(최종 보고서는 12/28일)
- ② 흠막이가시설의 변위확인을 위한 계측관리방안(엄지말뚝 전면 변위측정을 위한 방안)검토
- ③ 앵커축력이 초기긴장력에 비하여 30%이상 손실되었으니 관리방안
- ④ A2의 경우 초기치 확인이 늦은 것인지, 초기 손실량인지 검토
- ⑤ A2는 앵커가 수평방향으로 경사지게 설치되어 변위값이 설계산량보다 작게 관측되므로 이에 대한 관리한계 등 재검토
- ⑥ 예각부 폐합이 되지 않은 띠장 조속 폐합 요함

- ※ 산업안전보건 기준에 관한 규칙 제347조(붕괴 등의 위험 방지)

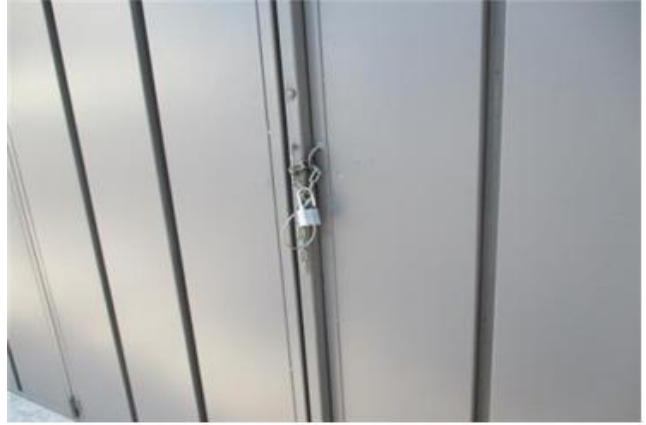
○ 기타 안전관리(토목부)

- 오류IC교 A2 김포방향 작업장은 흑한으로 작업이 중지되었음에도 시건이 되어 있지 않았으니 공사현장 관리를 철저히 하기 바람.

※ 산업안전보건 기준에 관한 규칙 제20조(출입의 금지 등)
