# 합동점검결과 보완 요청사항 조치결과

## □ 도로시설처(구조물)

# 사 진 대 지

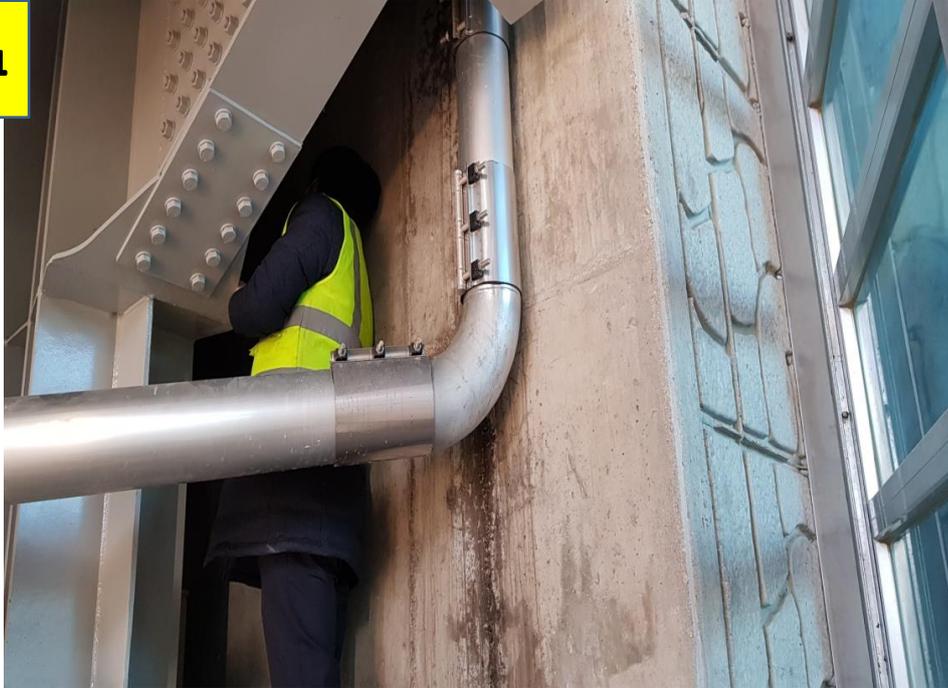
사진 # 1

공 종	인수전 합동점검	내 용	신축이음부 누수
위 치	시점부 교대	일 자	2018. 1. 10.

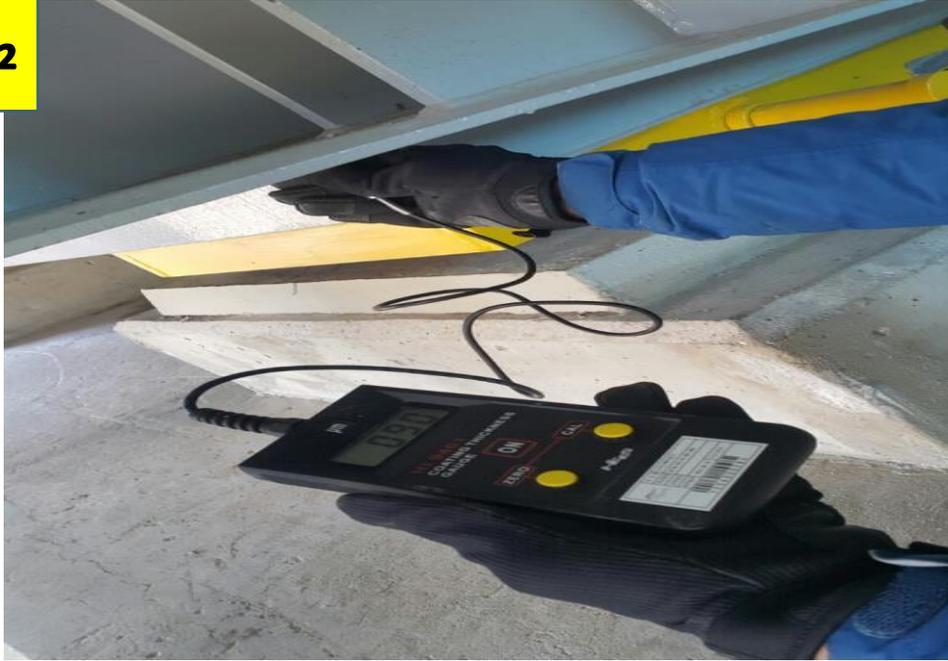
사진 # 2

공 종	인수전 합동점검	내 용	도막두께 부족 (설계 225 $\mu$ m, 측정치 90 $\mu$ m)
위 치	거더 외부(받침장치 주변)	일 자	2018. 1. 10.

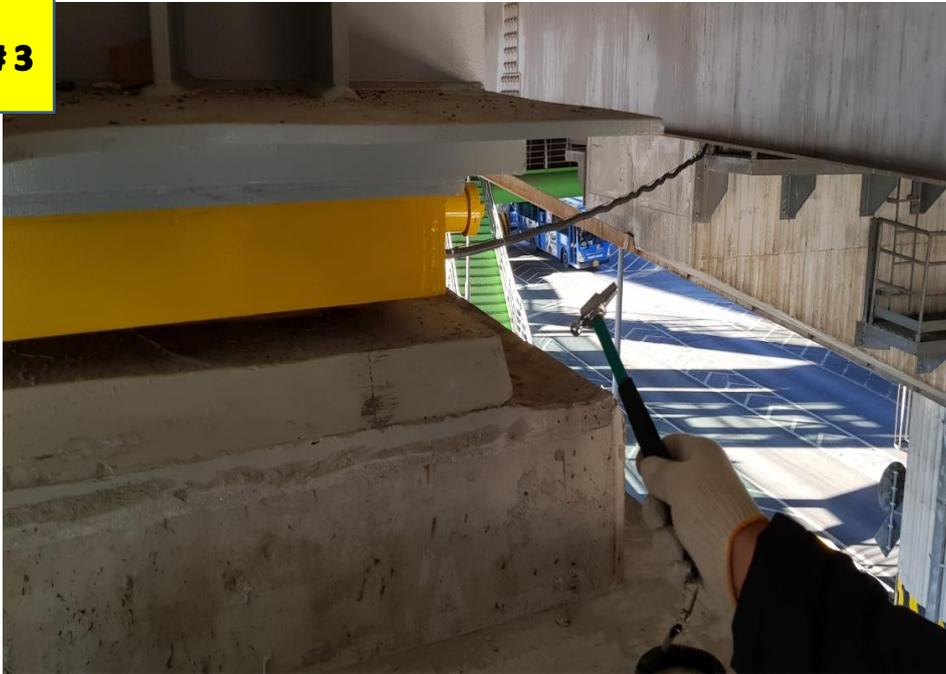
사진 # 3

공 종	인수전 합동점검	내 용	- 받침콘크리트와 볼탈 접합부 분리 - 실링보수부는 에폭시 또는 폴리머몰탈 재보수필요
위 치	교량받침	일 자	2018. 1. 10.

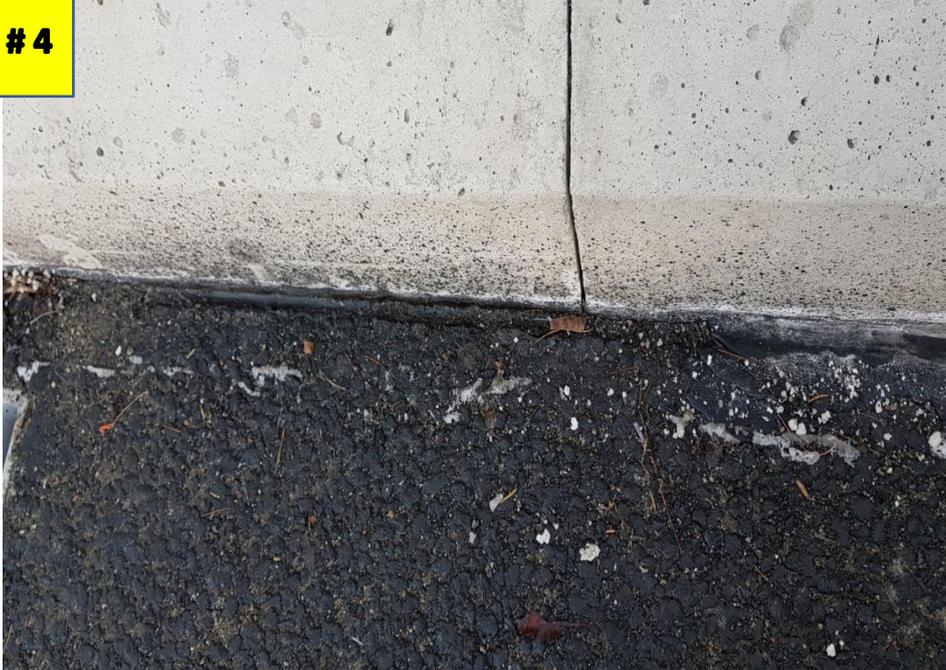
**사진 # 4**

공 종	인수전 합동점검	내 용	일부구간 주입줄눈 마감 미흡
위 치	교면포장	일 자	2018.1.10.

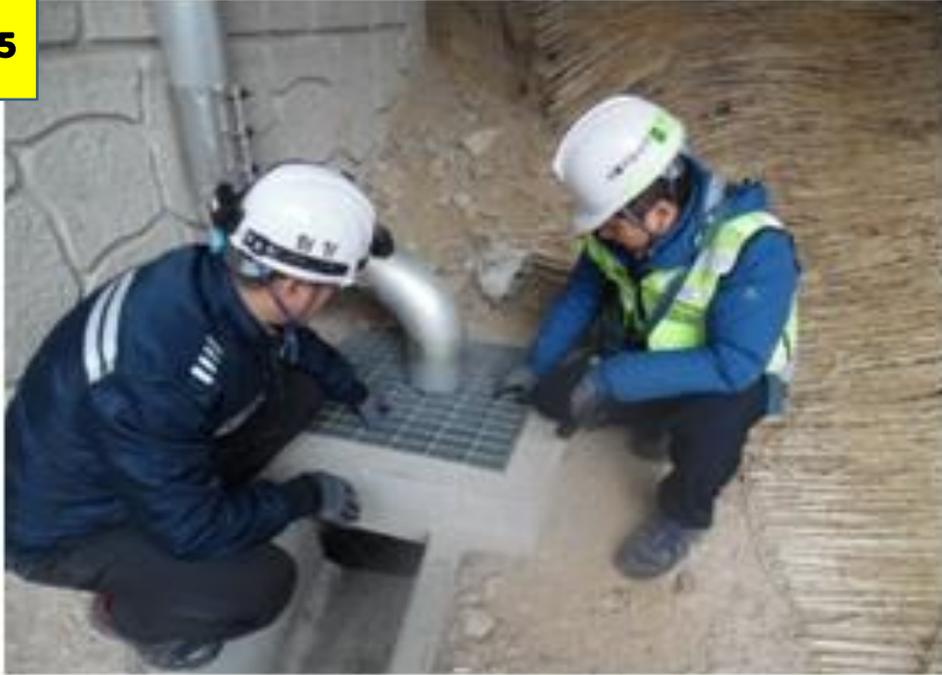
사진 #5

공 종	인수전 합동점검	내 용	스틸그레이팅 미분리 (분리조치 필요)
위 치	배수관 하부 집수구	일 자	2018. 1. 10.

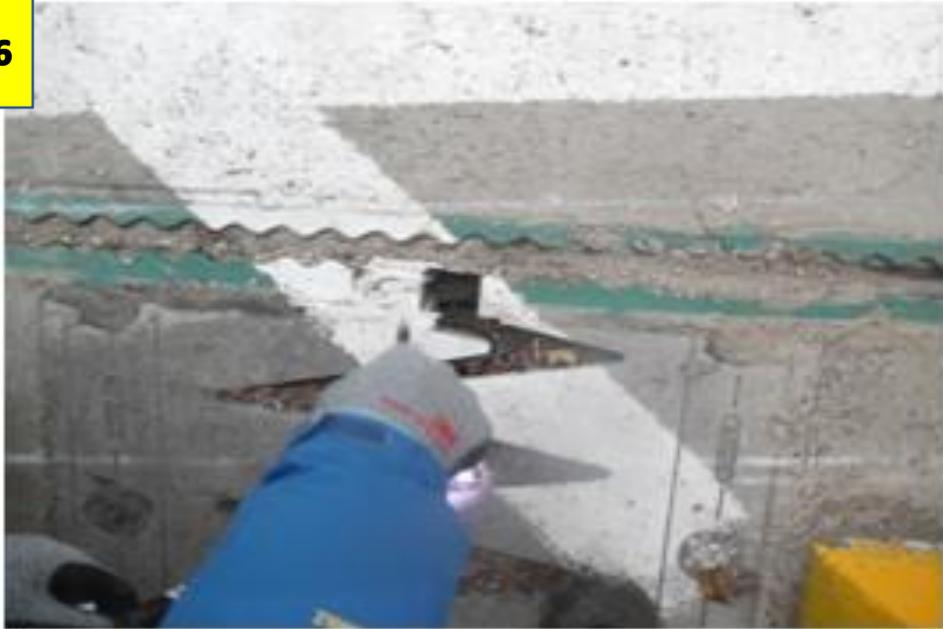
**사진 # 6**

공 종	인수전 합동점검	내 용	중.형 신축이음 연결부누수(3개소)
위 치	신축이음부	일 자	2018.1.10.

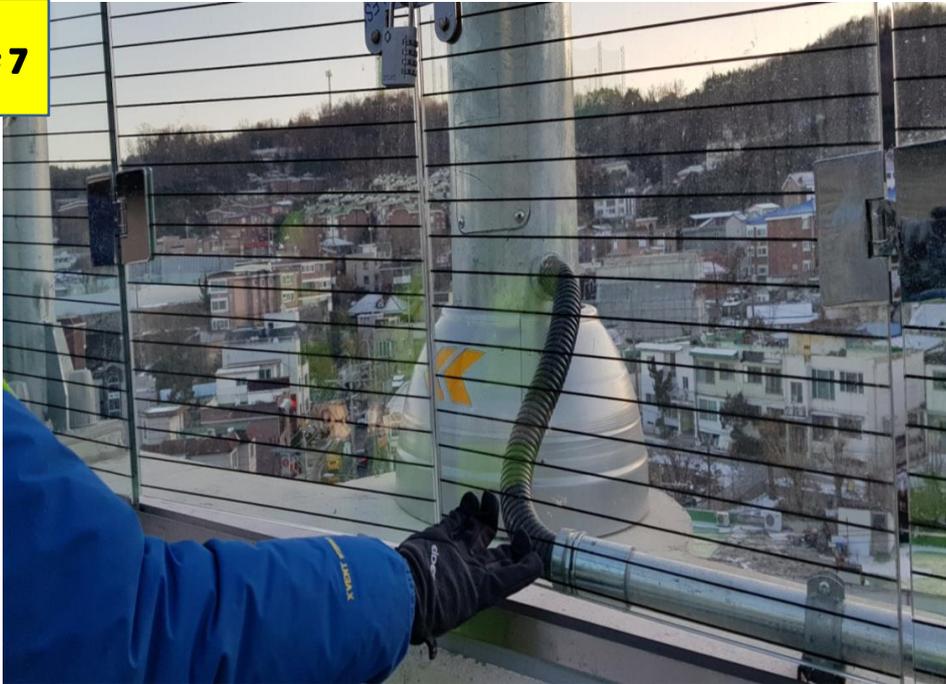
사진 # 7

공 종	인수전 합동점검	내 용	설치상태 미흡(탈락우려)
위 치	방음벽 가로등 점검문	일 자	2018.1.10.

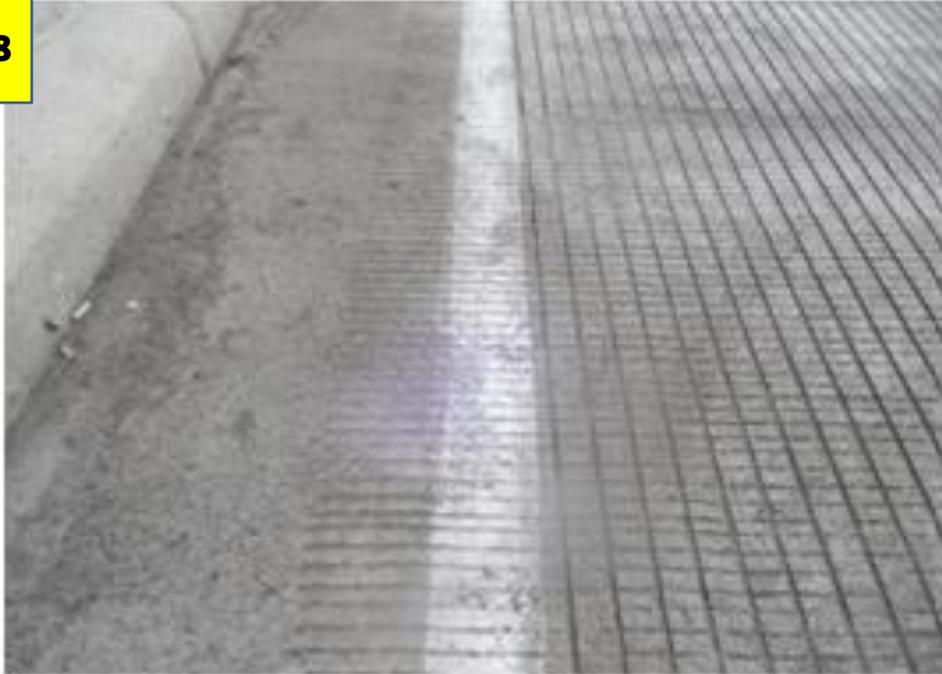
**사진 # 8**

공 종	인수전 합동점검	내 용	차선도색 미흡
위 치	포장구간	일 자	2018.1.10.

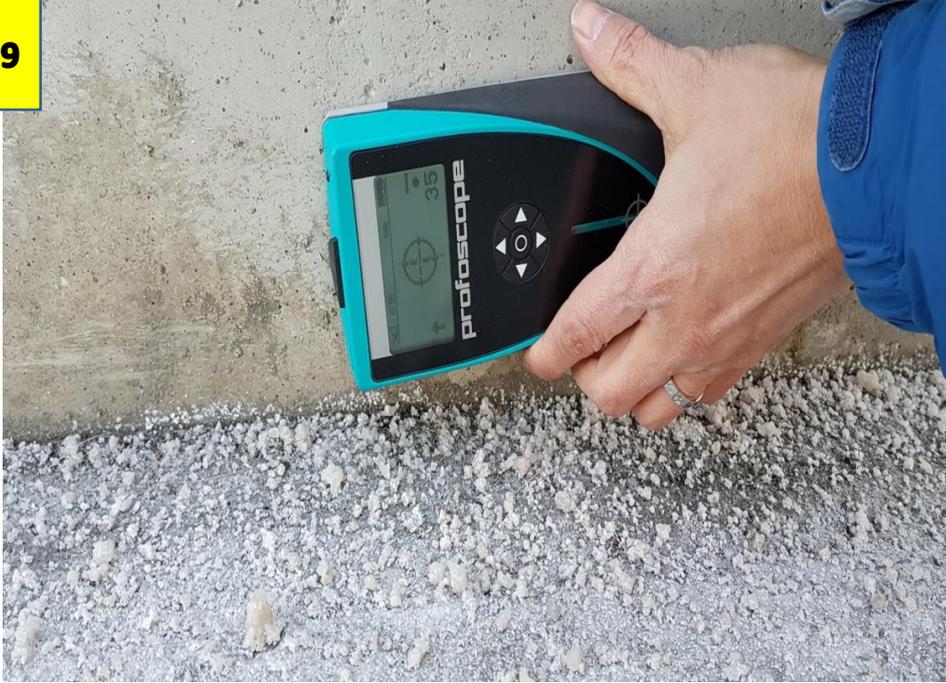
사진 #9

공 종	인수전 합동점검	내 용	곡선구간 일부 피복두께 부족
위 치	방호벽(곡선구간) 하단	일 자	2018.1.10.

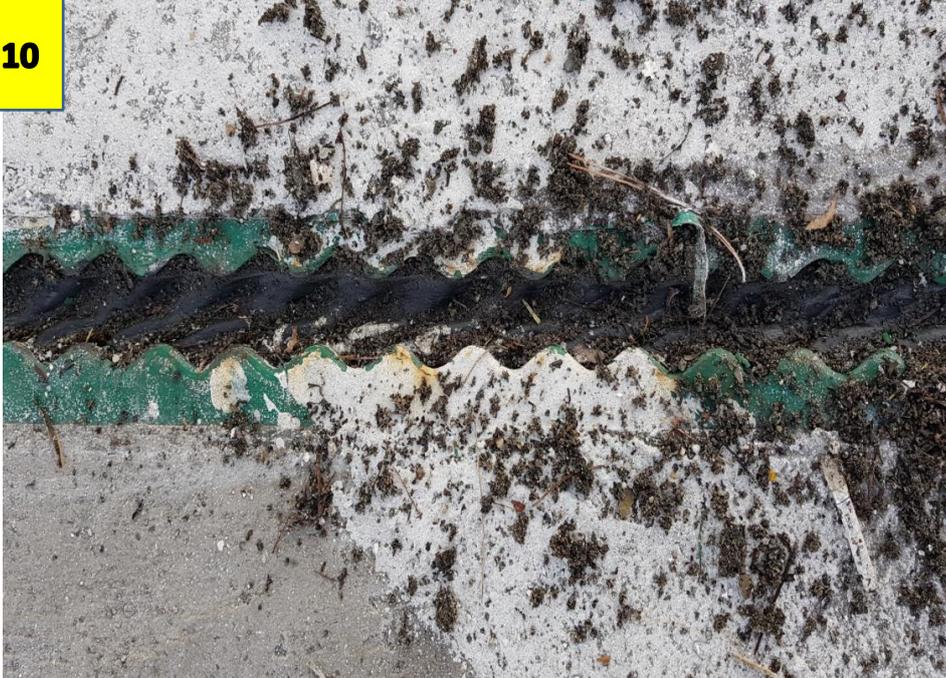
**사진 # 10**

공 종	인수전 합동점검	내 용	내부순환로 본선과 신설램프간 상부구조 가동차이로 인한 고무재 파손 우려
위 치	종방향 신축이음	일 자	2018.1.10.

공 종	인수전 합동점검	내 용	추후 조치 예정
위 치	종방향 신축이음	일 자	2018.01.20.
