현 장 사 진

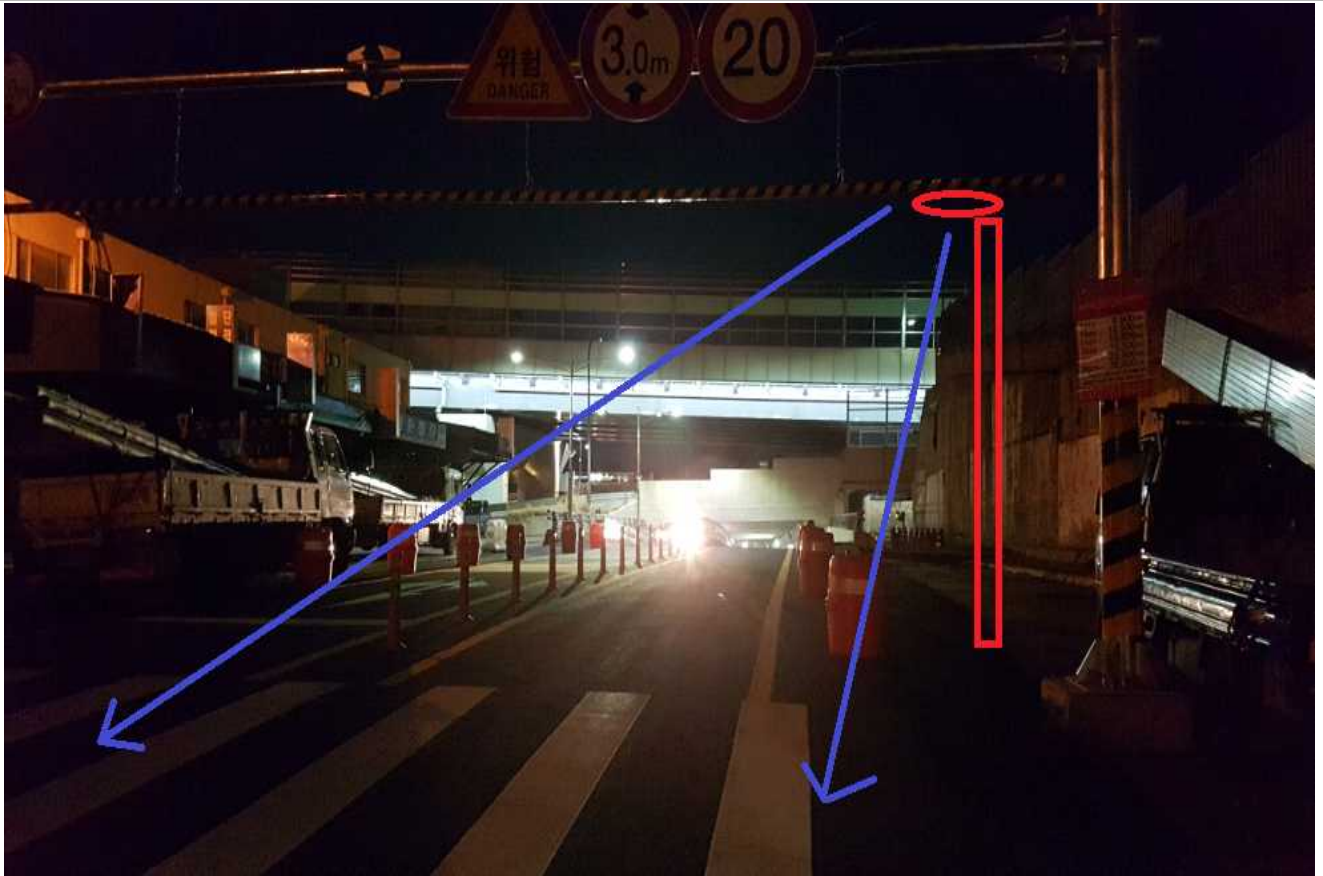
1. 전용주 1등 추가 설치 필요

(현황) 지하차도 남측 접속부 도로 조명등 없음
⇒ (개선) 남측 접속부 전용주 1등 추가 설치 필요

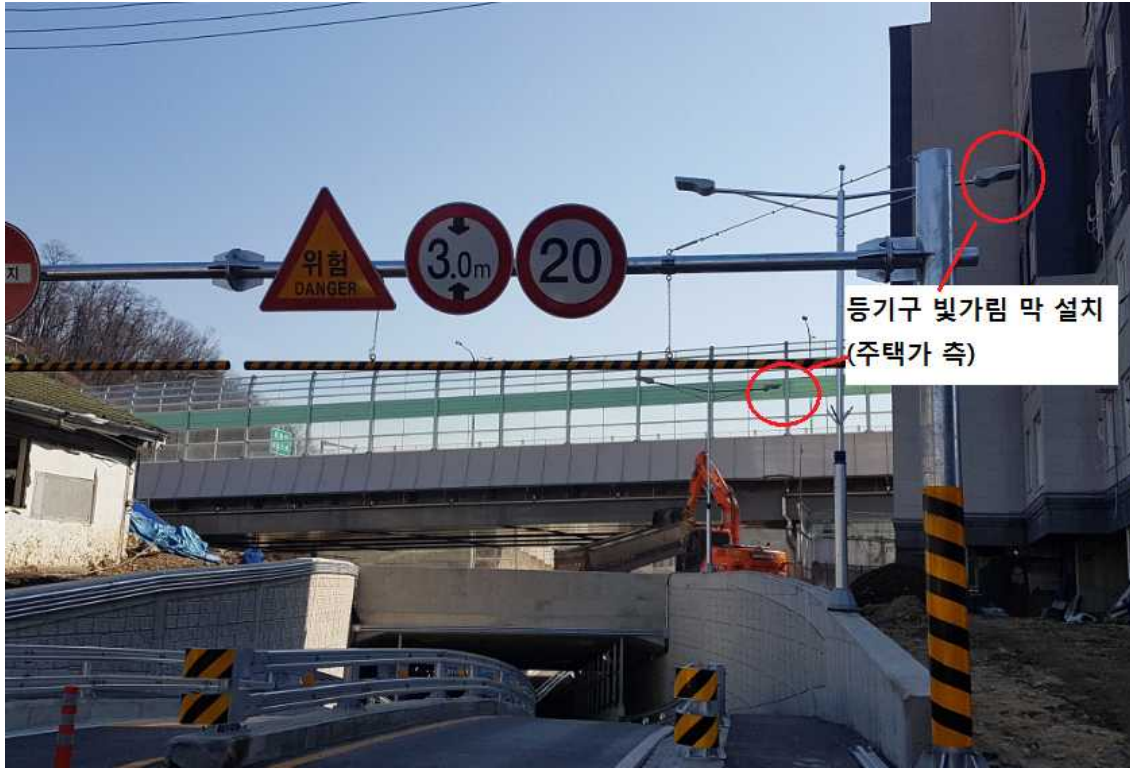
(현황) 주택가 수면방해 우려 ⇒ (개선) 등기구 빛가림 막 설치(북측) 2등(주택가 측)

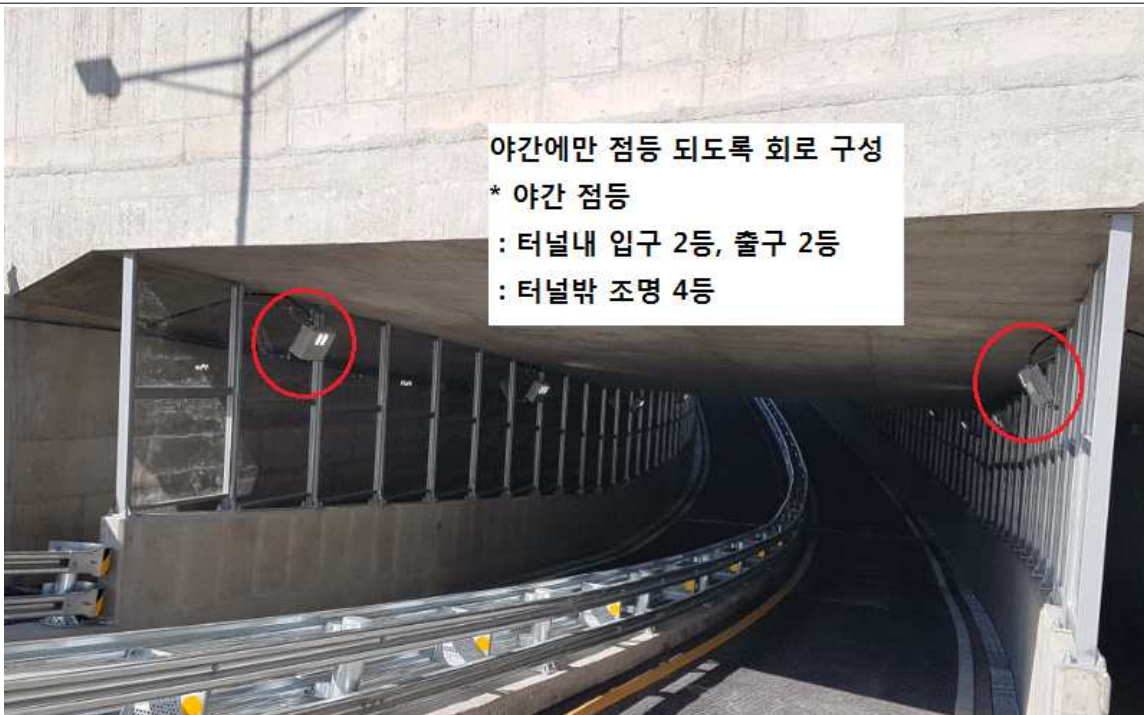
(현황) 터널내 조명 일괄 점등 ⇒
(개선) 터널내 입구부 2등, 출구부 2등은 터널밖 4등과 함께 야간에만 점등토록 회로 구성 필요

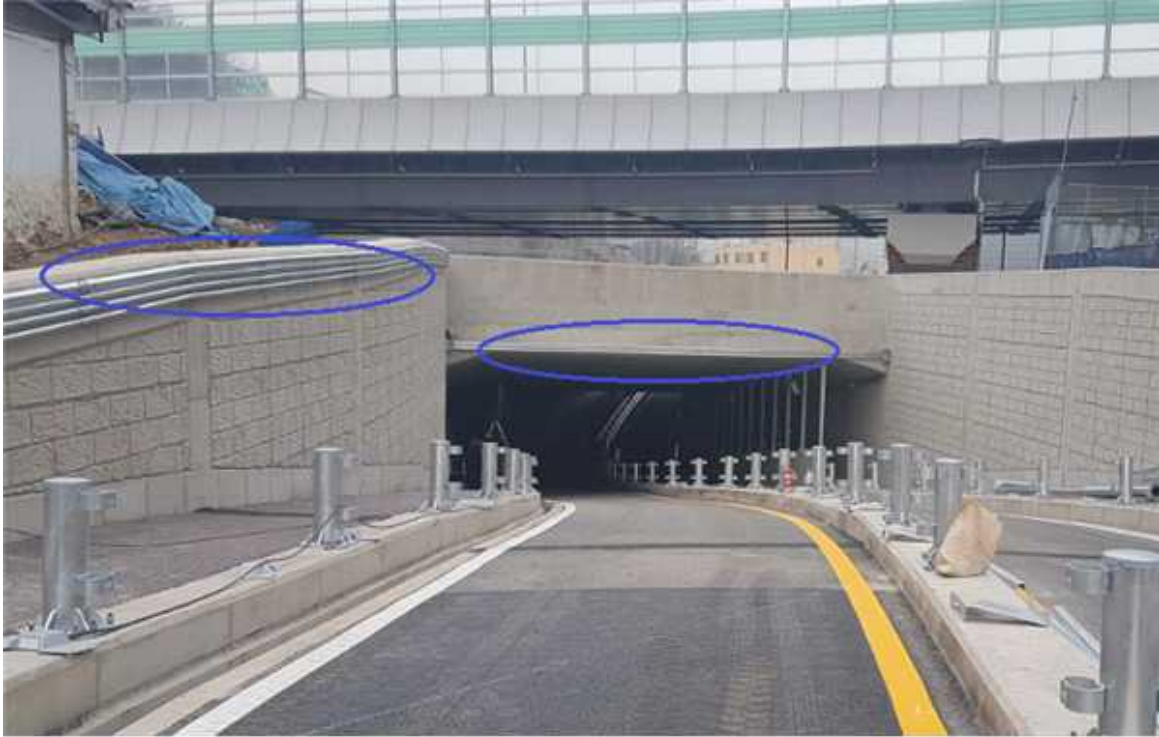
(현황) ST노출 배관 ⇒ (개선) 옹벽 뒤쪽으로 비노출 배관

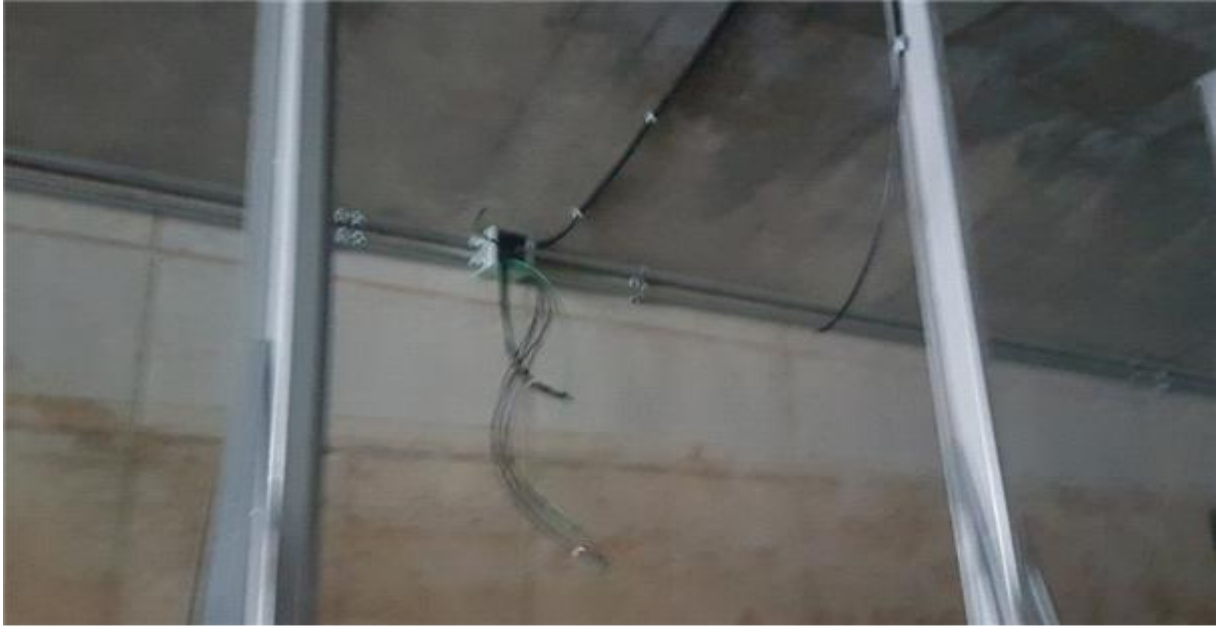
(현황) 보도측 조명 ⇒

(개선) -보도측 조명 설치 필요 및 천정배관 색상 변경(천정배경색과 유사한 색으로 교체)
-노출배관 안보이게 마감 조치

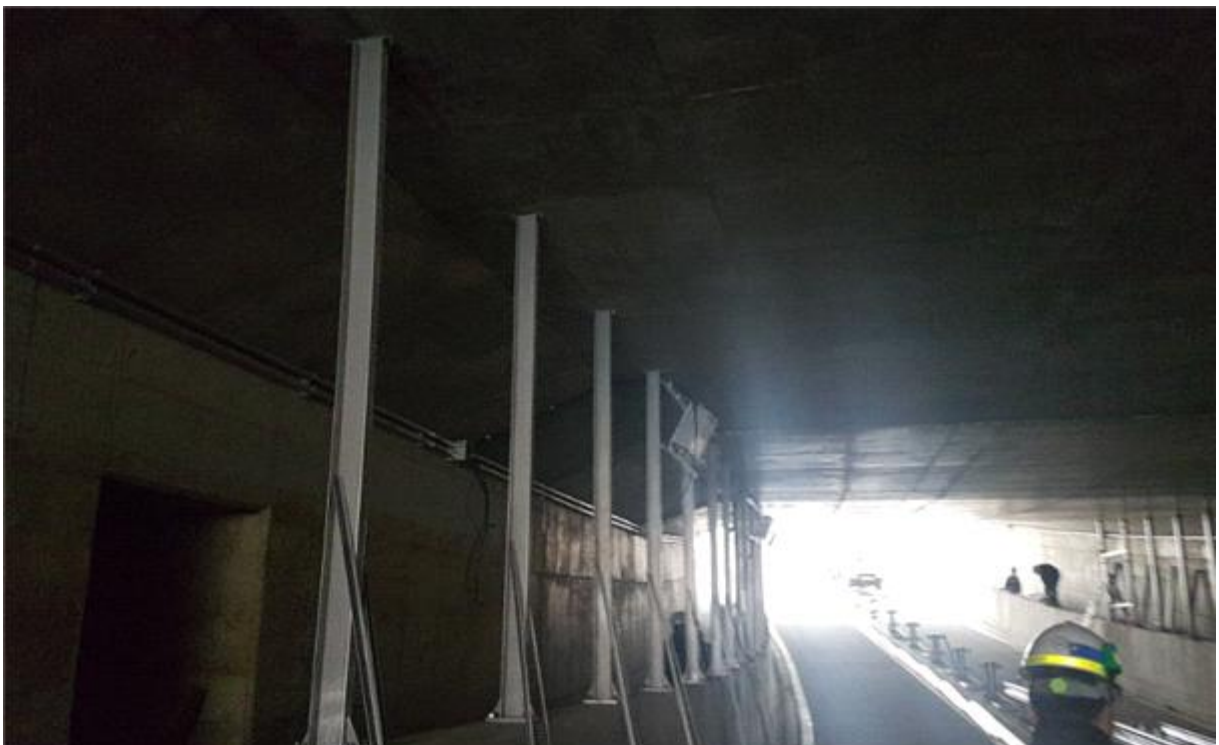
(현황) 차도측 조명 ⇒

(개선) -현재의 터널등기구 부적합 → 교체하고 설치방법 고안 필요
