정기(기동점검) 점검 조치결과보고

[신림선 도시철도 민간투자사업 건설공사(3공구)]

□ 점검일시 : 2018.03.12 (월)

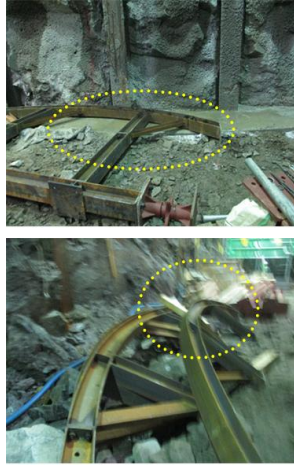
○ 품질관리

- 110E 환기구 갯문 설치 작업구간에 주요 자재가 지하수 유출입구간과 인접하여 적치되어 있어 부식이 발생할 수 있으니 이동조치 또는 받침목 등을 이용하여 관리하기 바람.
