# 현황 사진

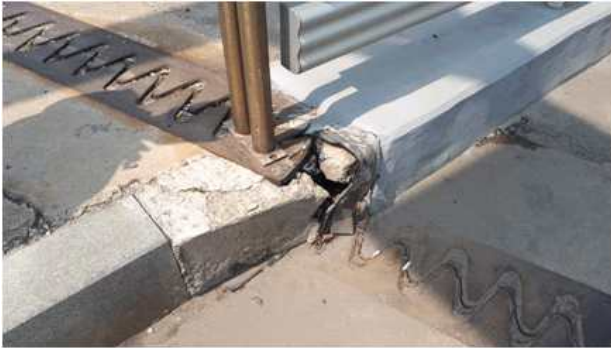
오금교 A1 신축이음 덮개 파손

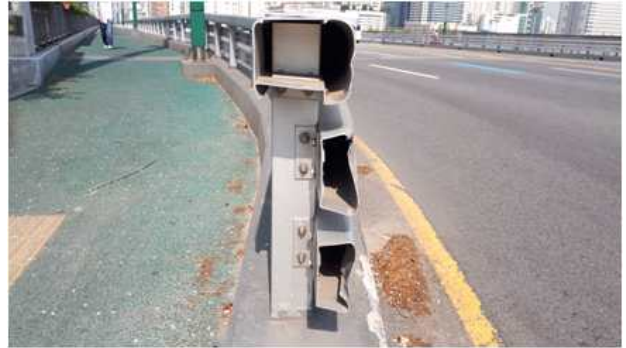
오목교 A2 차량방호울타리 파손

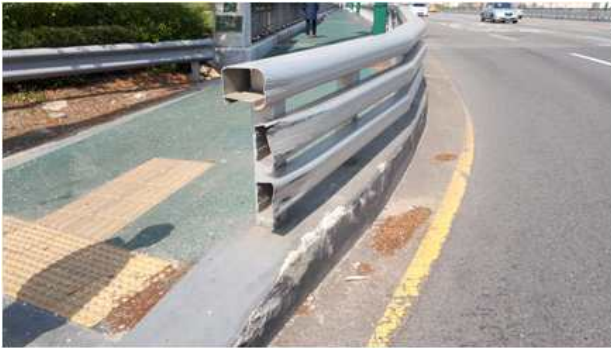
오목교 A2 연석부 파손

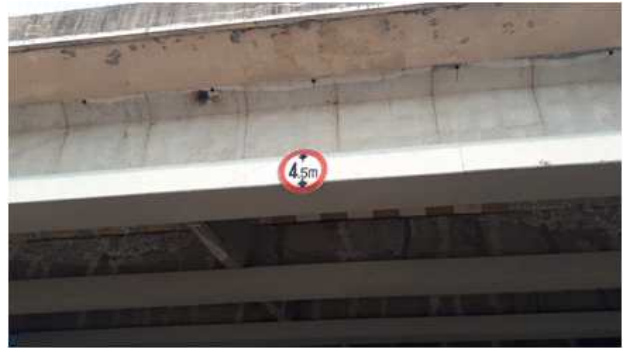
여의2교 높이제한표지판 파손

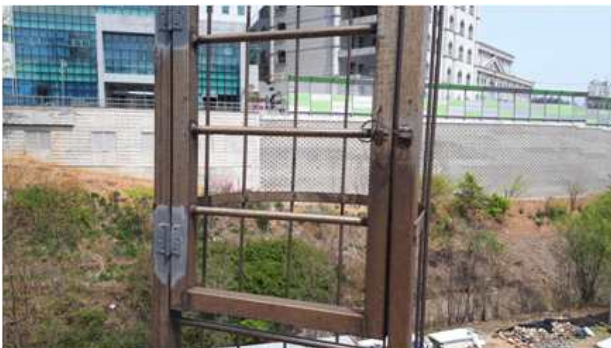
개봉철도고가 P3 시건장치 망실

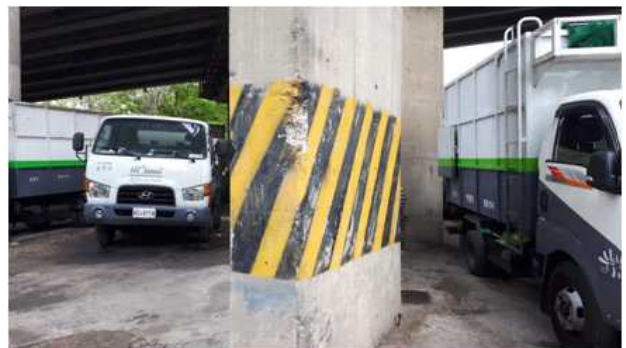
가리봉고철도고가 육교교각 단면파손

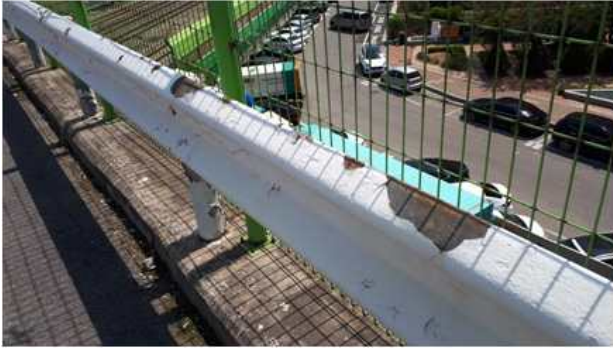
가리봉고가차도 육교상부 난간 노후

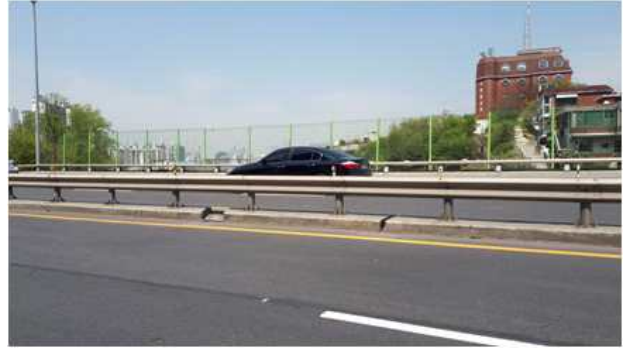
가리봉고가차도 본선중앙부 물고임

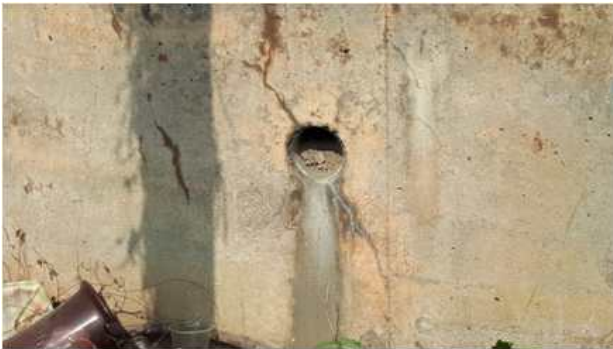
개화IC 종점부 날개벽 배수구 막힘

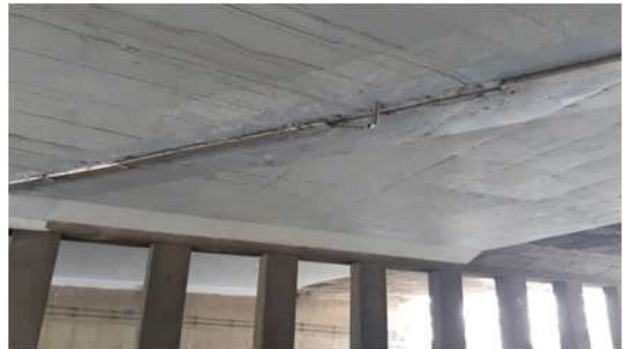
개화IC 빗물유도배수판 파손

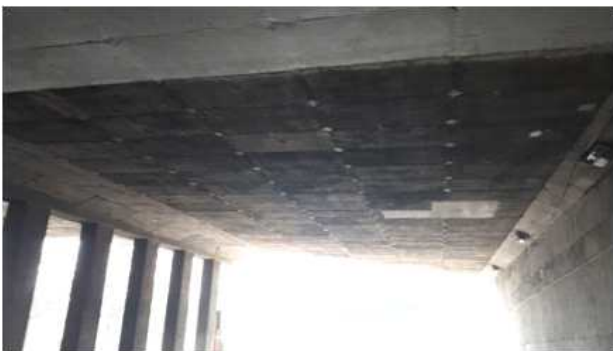
개화IC 슬라브하면 미세균열

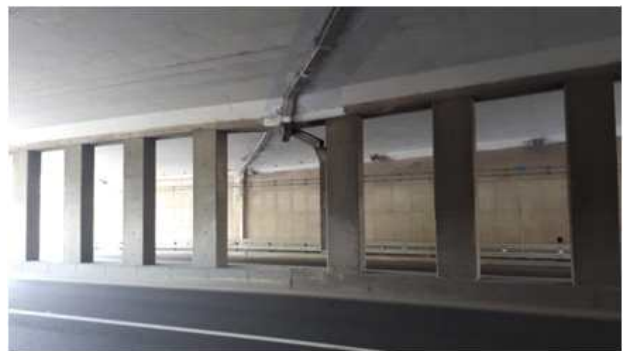
개화IC 중앙 기둥 안전표시(안전빗금도색)

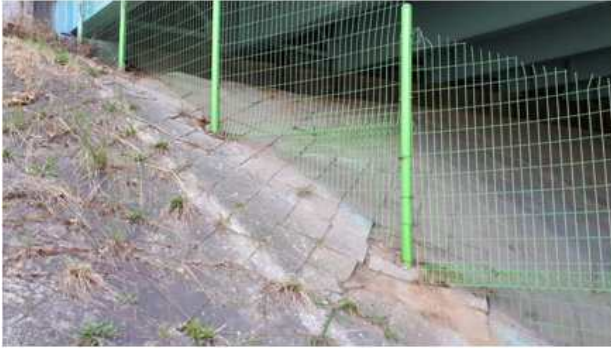
시흥IC 교각하부 메쉬웬스 파손

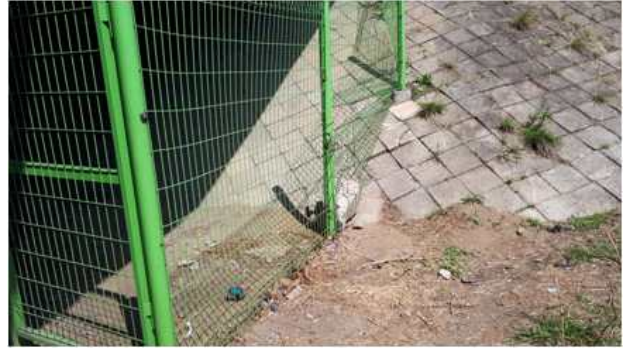
시흥IC 교각하부 메쉬웬스 파손

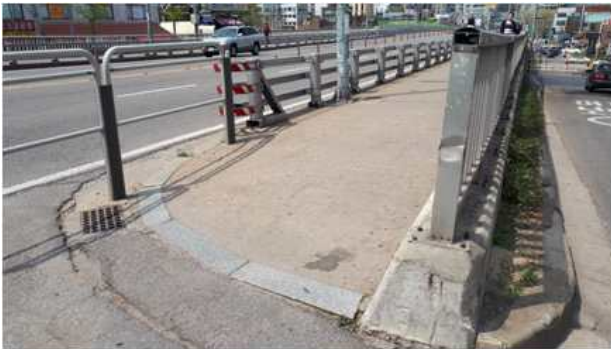
화곡고가 양천구측 시점 보행자 난간파손

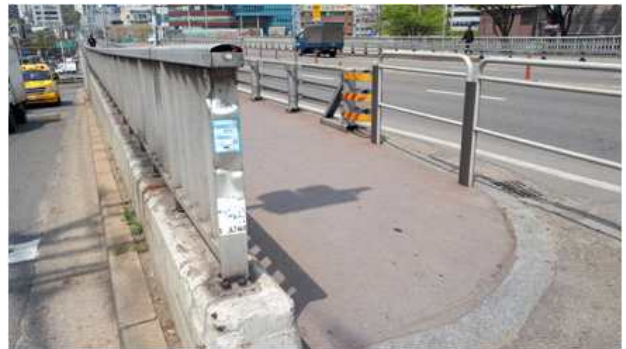
화곡고가 양천구측 시점 보행자 난간파손

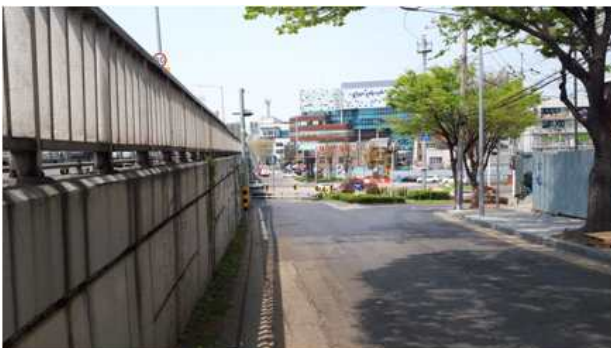
화곡고가 양천구 중앙로측 높이제한시설 파손

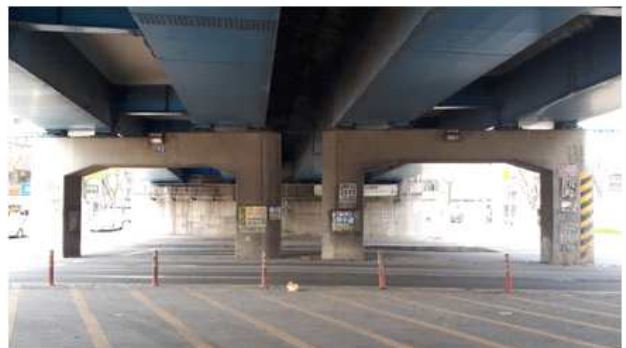
화곡고가 P1, P2 교각 조류서식

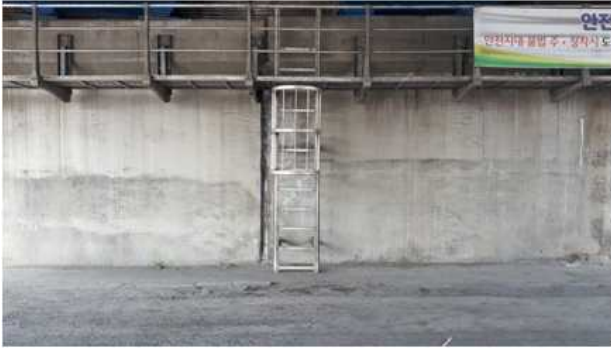
화곡고가 A2 점검통로 보행자 충돌위험

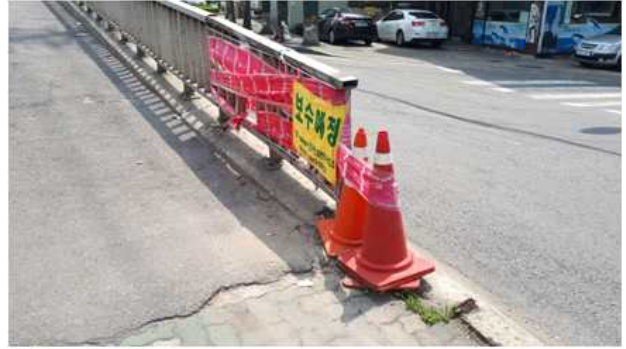
화곡고가 교각종점부 보행자난간 파손

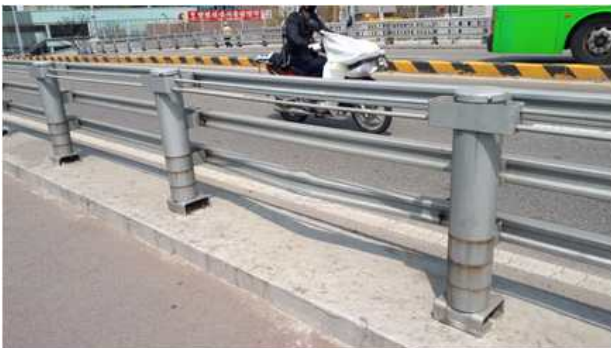
화곡고가 교량난간 파손

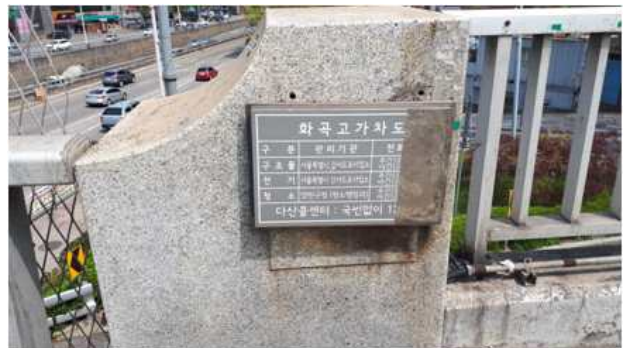
화곡고가 강서방향 시점 교량명판 파손

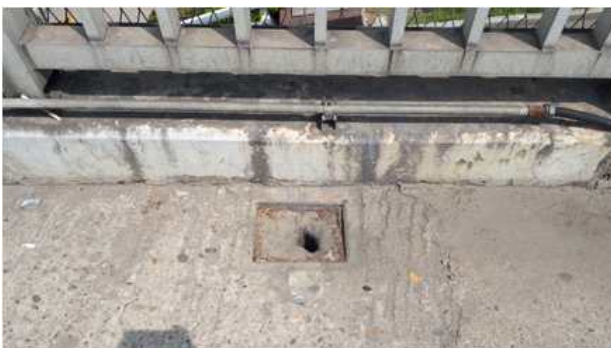
화곡고가 강서방향 시점 빗물받이 뚜껑 망실

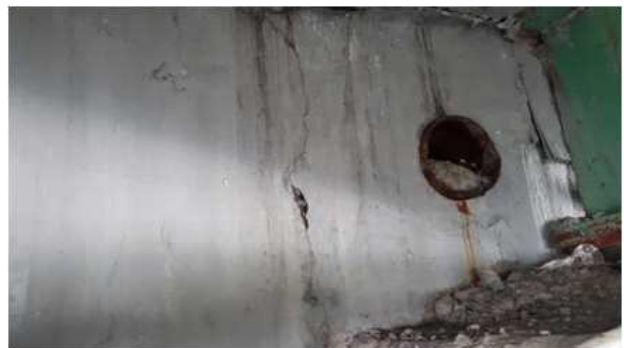
고척교 A1 교대측벽 파손

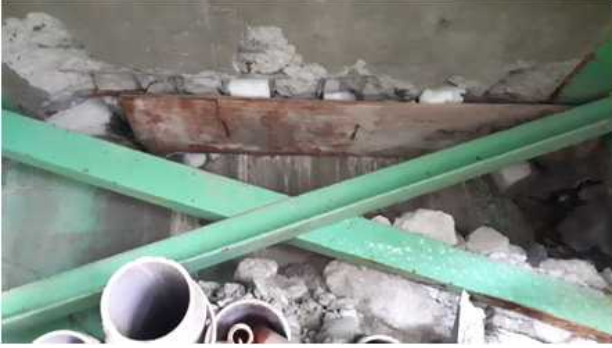
고척교 A1 교량하부 철근노출
