# 사 진 대 지

위치 : 중구 신당동 850번지 청구로(예수소망교회 → 금호여자중학교)

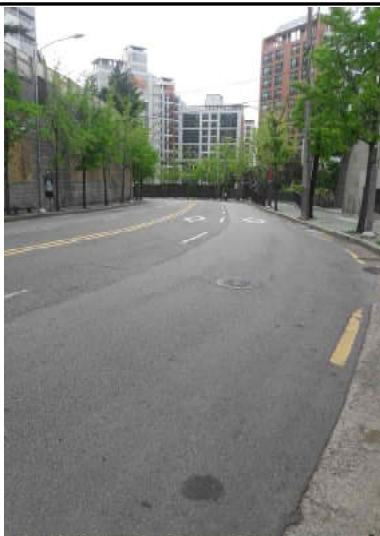
1. 전경(예수소망교회 → 청구역)

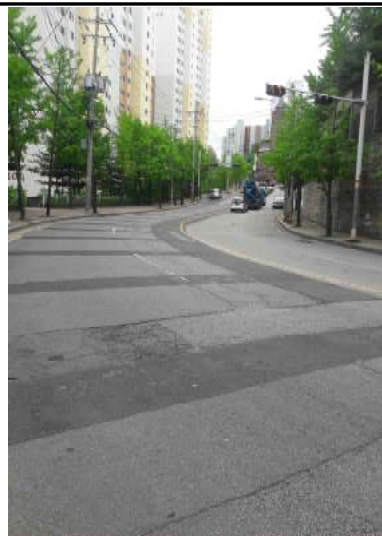
2. 전경(예수소망교회 → 금호여중)

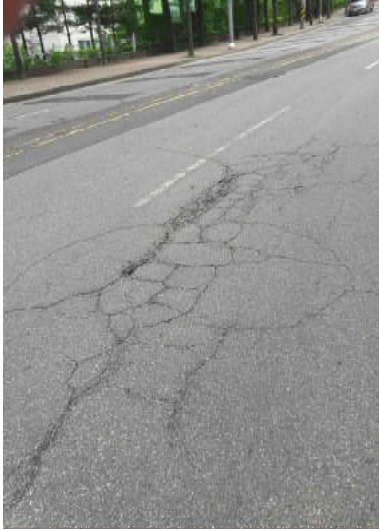
3. 거북등 균열

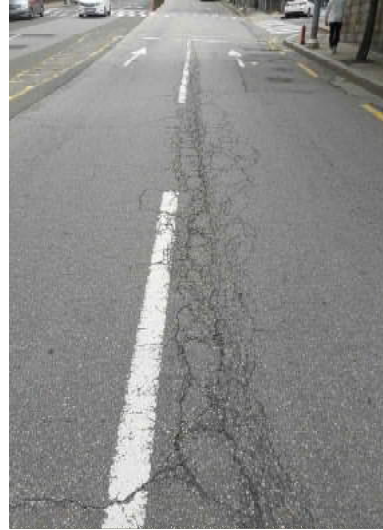
4. 세로방향 균열

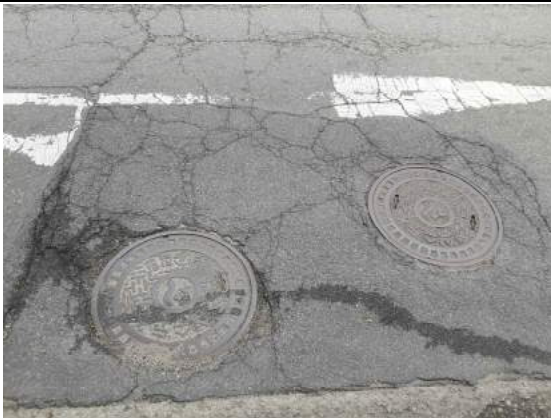
5. 맨홀 인근 균열

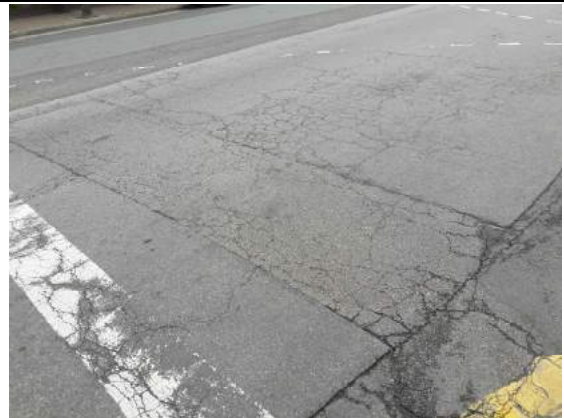
6. 굴착복구구간 균열

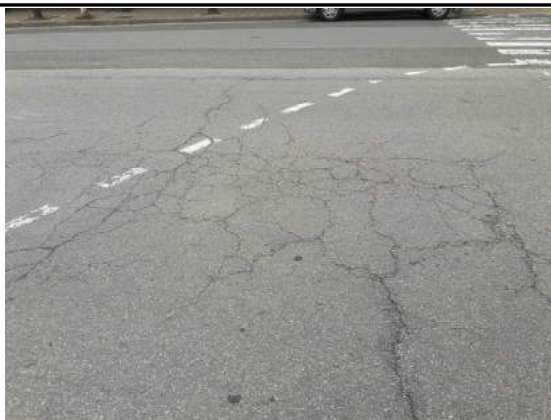
7. 신당 삼성아파트 진출입로 거북등 균열

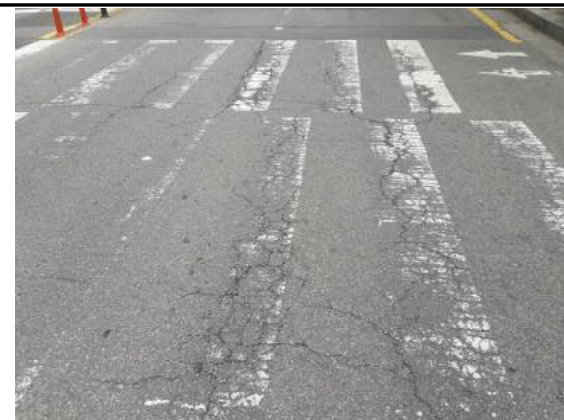
8. 횡단보도 세로방향 균열

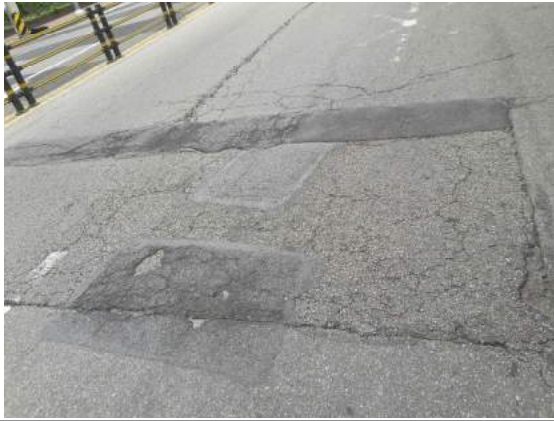
9. 굴착복구구간 균열

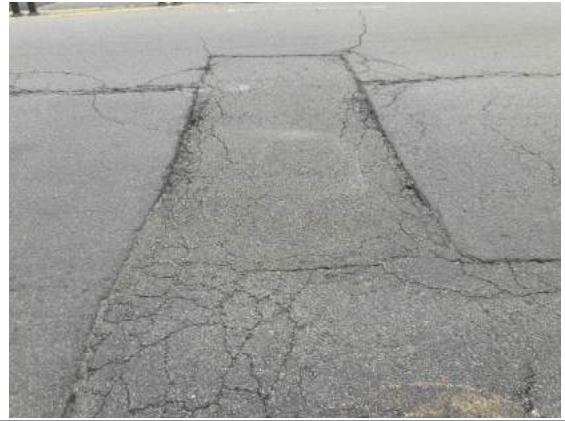
10. 굴착복구구간 균열

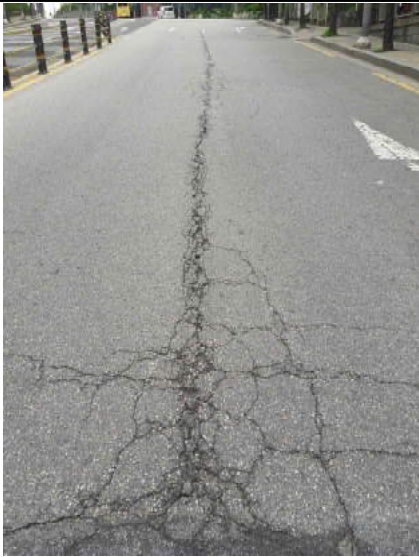
11. 세로방향 균열

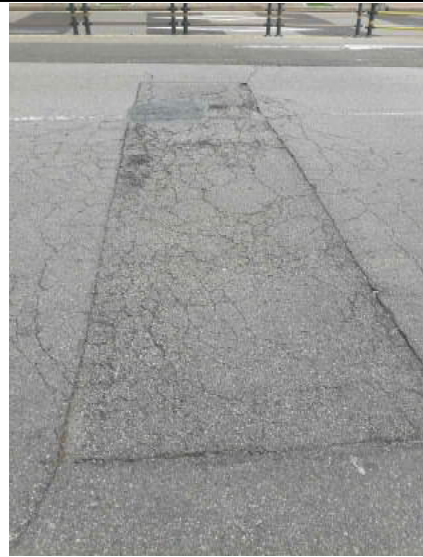
12. 굴착복구구간 균열

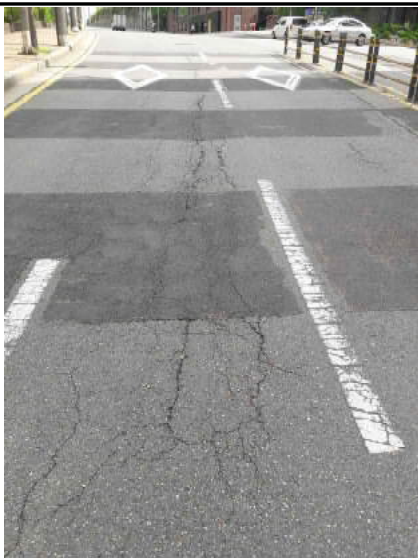
1. 세로방향 균열

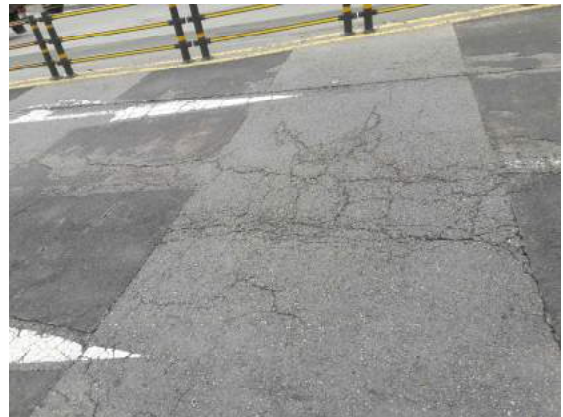
2. 거북등 균열 및 미끄럼방지 포장 파손

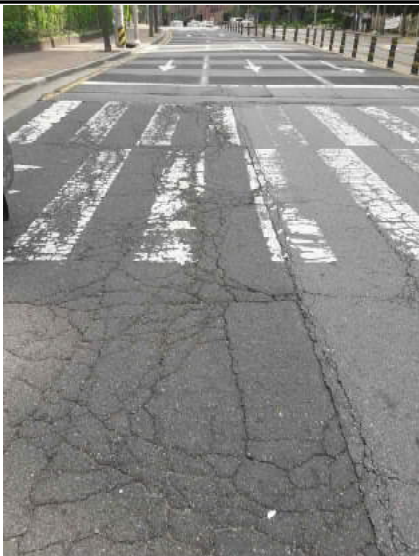
5. 거북등 균열 및 세로방향 균열

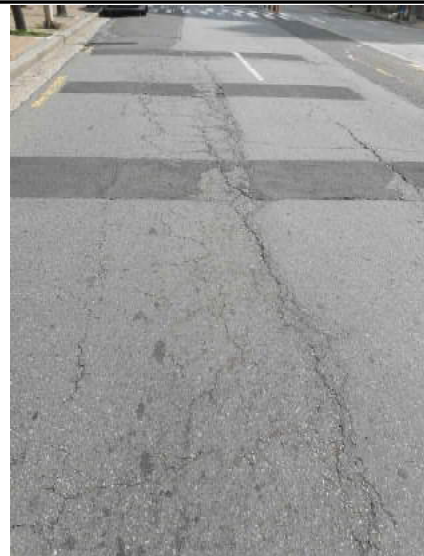
6. 침하 및 균열발생, 미끄럼방지 포장 파손

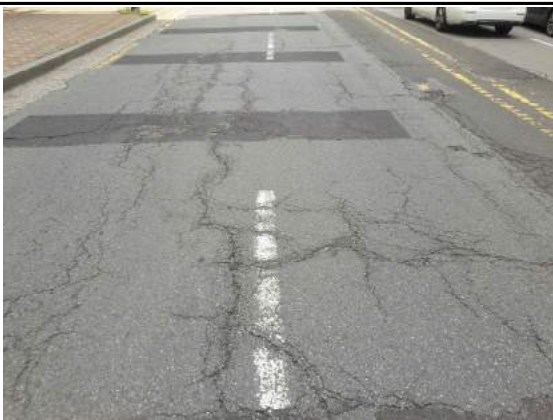
7. 세로방향 및 거북등 균열

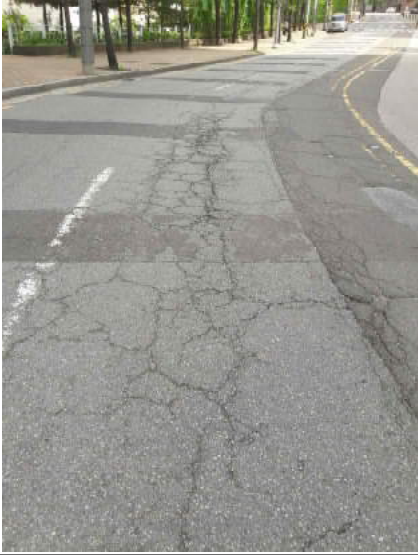
8. 거북등 균열

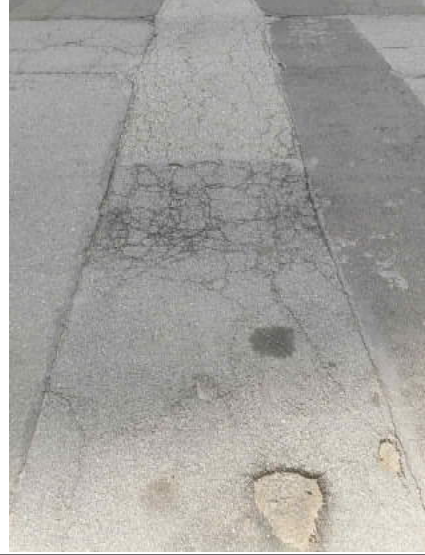
9. 굴착복구구간 균열 및 포트홀
