사진대지

위치 : 중구 신당동 850번지 청구로(예수소망교회 → 금호여자중학교)

위치 : 중구 신당동 850번지 청구로(금호여자중학교 → 예수소망교회)

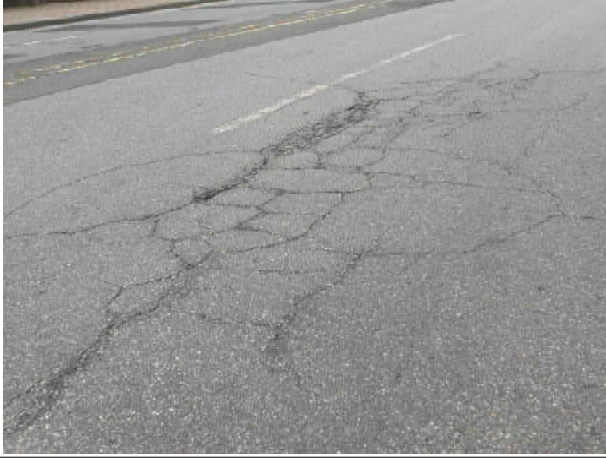
3. 거북등 균열

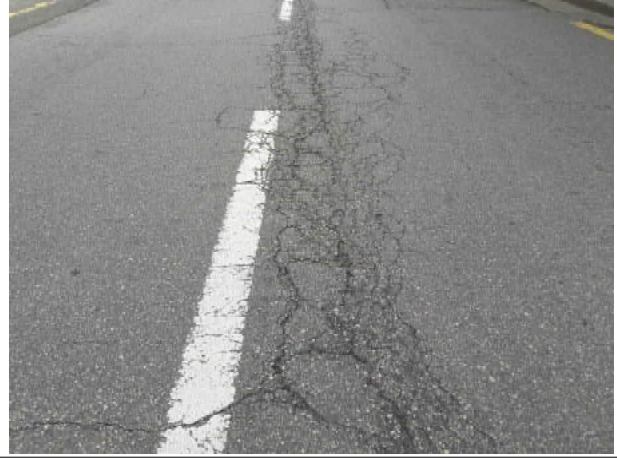
4. 세로방향 균열

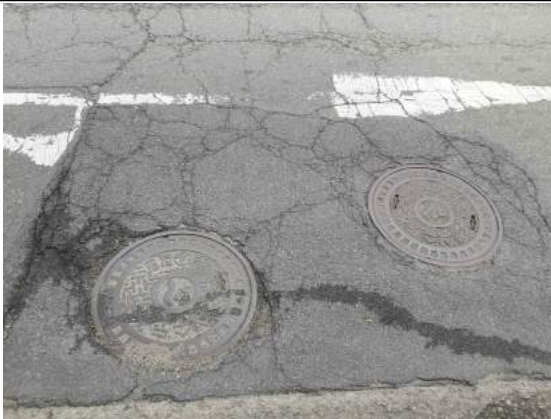
5. 맨홀 인근 균열

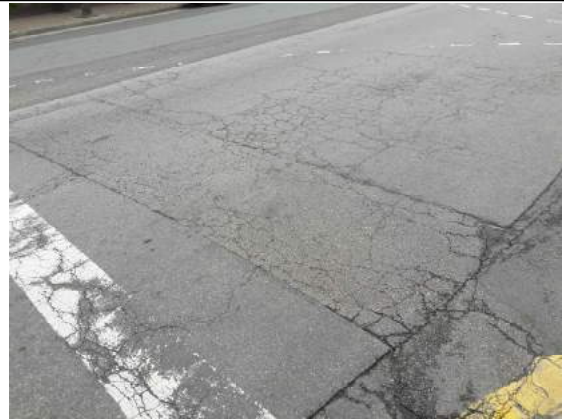
6. 굴착복구구간 균열

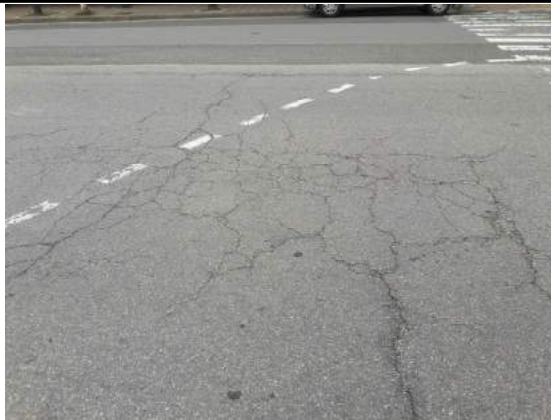
7. 신당 삼성아파트 진출입로 거북등 균열

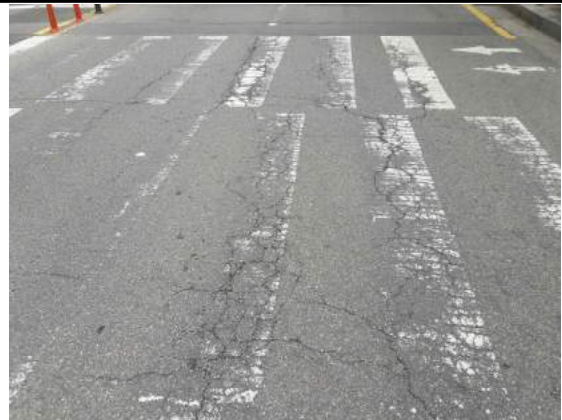
8. 횡단보도 세로방향 균열

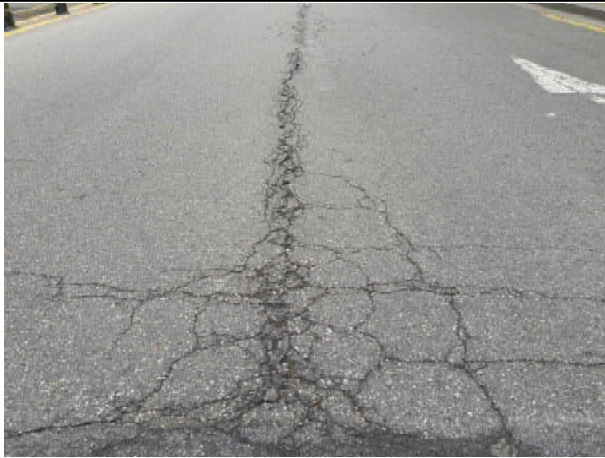
11. 세로방향 균열

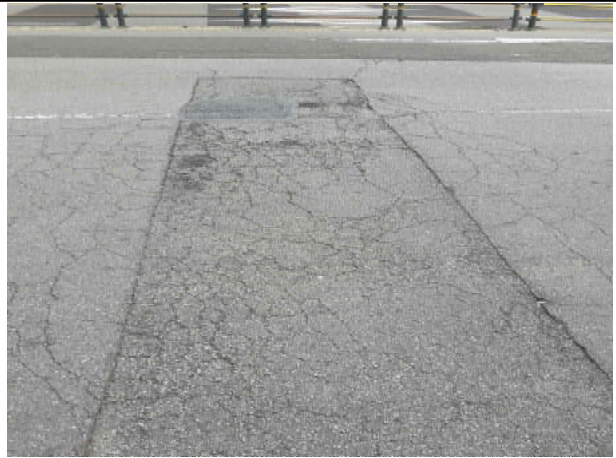
12. 굴착복구구간 균열

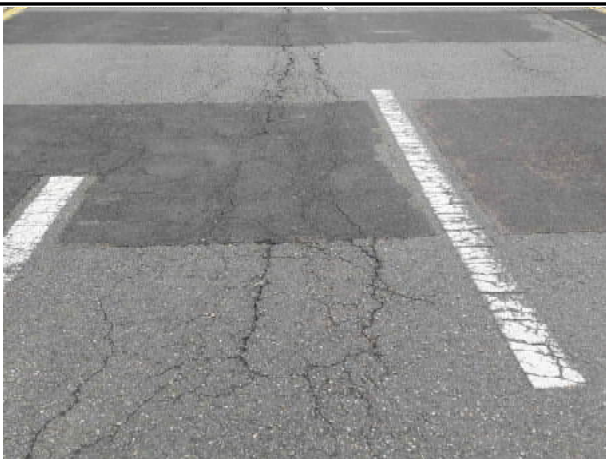
1. 세로방향 균열

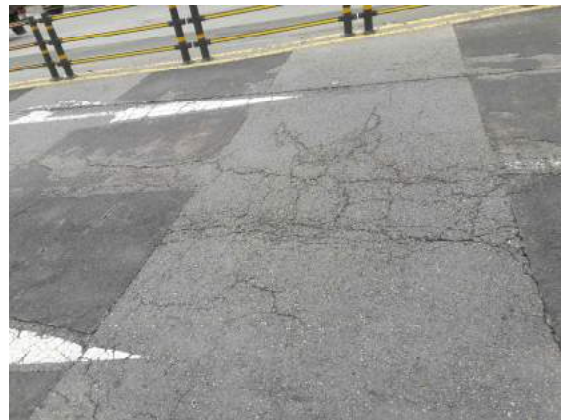
2. 거북등 균열 및 미끄럼방지 포장 파손

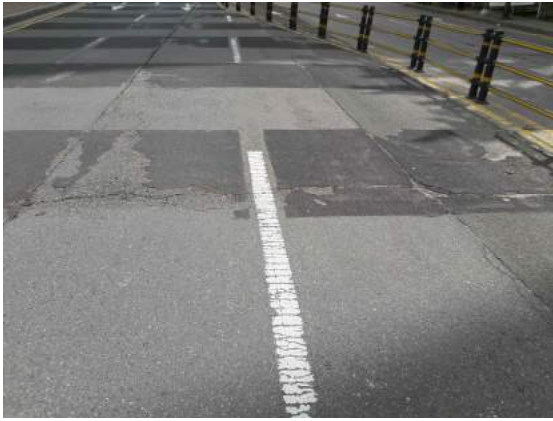
3. 세로방향균열 및 미끄럼방지 포장 파손

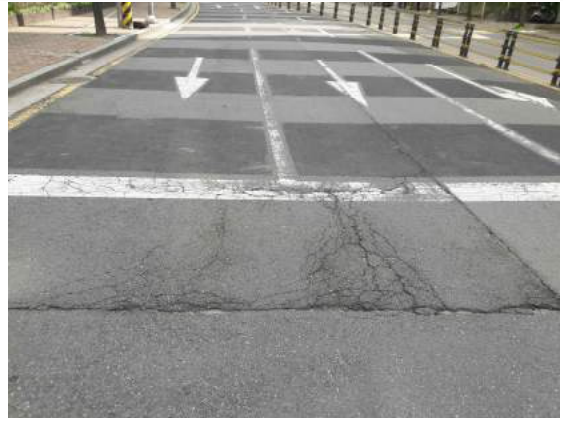
4. 균열 및 시공이음부 파손

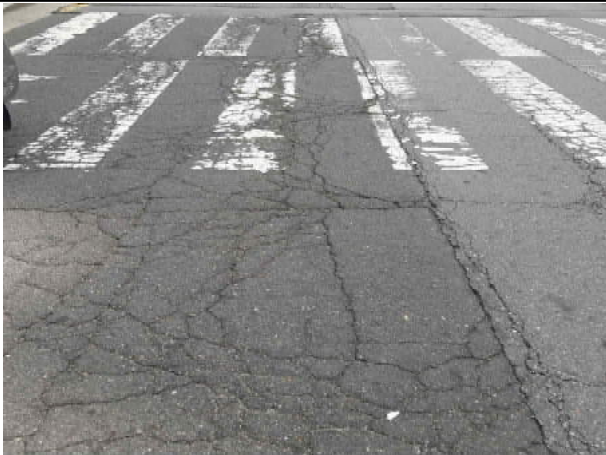
5. 거북등 균열 및 세로방향 균열

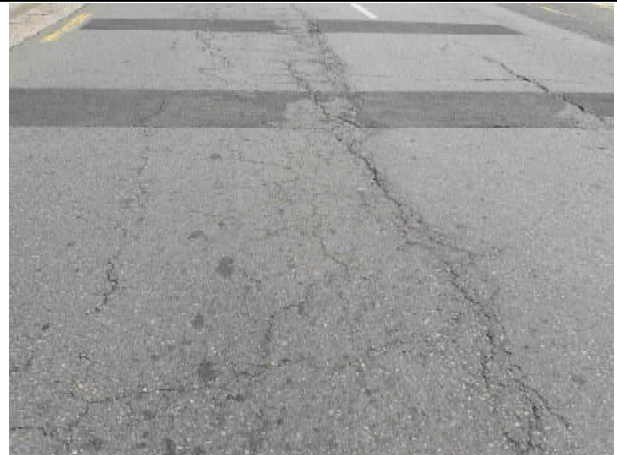
6. 침하 및 균열발생, 미끄럼방지 포장 파손

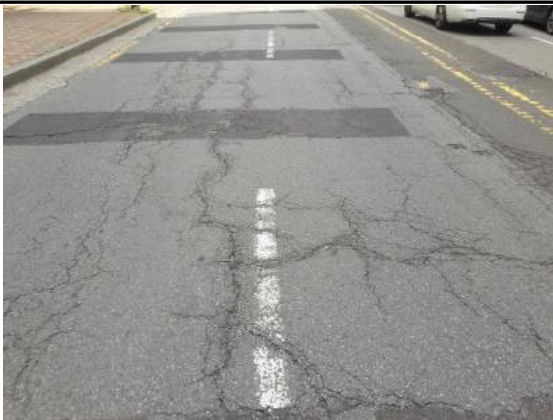
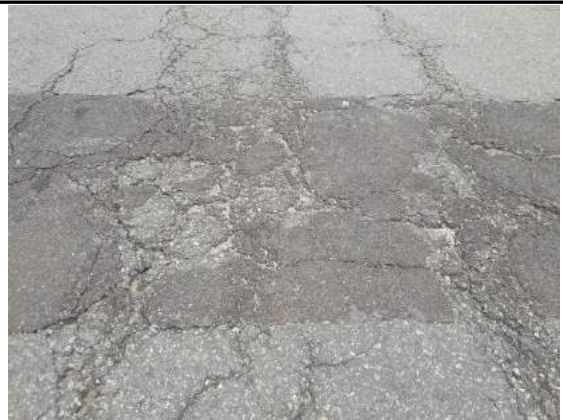
7-1. 세부사진

7. 세로방향 및 거북등 균열

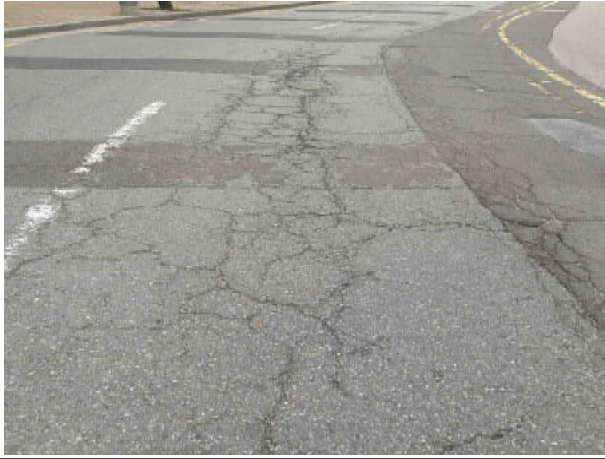
8. 거북등 균열

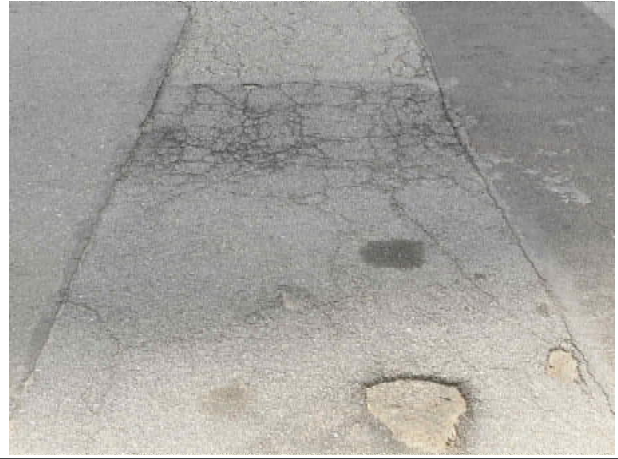
9. 굴착복구구간 균열 및 포트홀
