# 점 검 결 과 표

○ 사업명 : 지하철 9호선 918공구

- 공 사 명 : 지하철 918공구
- 점검일시 : 2018. 4 . 26.

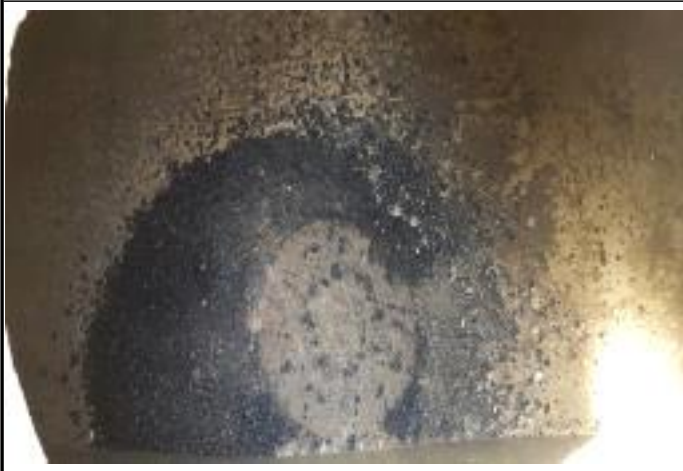
구 분	점검시설	세부 점검 결과	비고
하수관로	하수BOX	BOX 내부 아스콘 덩어리 및 토사, 이물질 퇴적	
하수관로	맨홀	맨홀 연결관 돌출되어 유수흐름 방해	
-	-	-	-

<p>- 사진설명 : BOX 내 아스콘 방치</p>	<p>- 사진설명 :</p>

분 야	검 토 의 견	비 고
상·하수도 시공	<ul style="list-style-type: none"> <li>○ 신설 맨홀                             <ul style="list-style-type: none"> <li>- 맨홀 연결관이 맨홀내부에 길이 이상으로 돌출되어 유수흐름을 방해하므로 맨홀 내부에 맞게 절단하여 유수 흐름을 방해하지 않도록 개선</li> </ul> </li>   <li>○ 신설 BOX                             <ul style="list-style-type: none"> <li>- BOX 내부에 아스콘 덩어리와 토사 및 이물질 등이 쌓여 있으므로 우기시를 대비하여 BOX 내부 이물질 제거하여 우기 대비</li> </ul> </li> </ul>

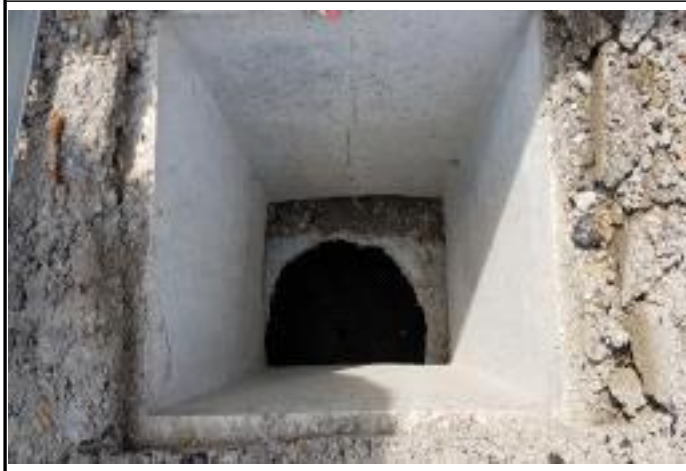
구 분	점검시설	세부 점검 결과	비고
하수관로	우수받이	하수분관 상부 파취 후 우수받이 바닥슬래브 없이 설치	
하수관로	맨홀	맨홀 연결관 돌출 토사퇴적 유수흐름 방해	
-	-	-	-

<p>- 하수관로 상부 우수받이 설치</p>	<p>- 사진설명 :</p>

분 야	검 토 의 건	비 고
상·하수도 시공	<ul style="list-style-type: none"> <li>○ 우수받이</li> <li>- 우수받이는 연결관을 이용하여 하수관로로 연결되어야 하나</li> <li>- 우수받이 시공을 하수본관을 천공하여 우수받이 바닥슬래브 없이 흙관 위에 부설하여</li> <li>- 강우시 우수받이 지면에 쌓인 토사 등 이물질이 하수본관에 직접 적으로 유입하여 하수본관에 쌓이게 되고</li> <li>- 하수본관인 흙관이 우수받이 중량에 파손될 가능성이 높으므로</li> <li>- L형 측구에 차도측 우수받이를 설치하기 어려운 경우 우수받이 형식을 보도측에 설치 하는 것으로 검토하여</li> <li>- 우수받이에서 유지관리가 가능하도록 시행</li> </ul>

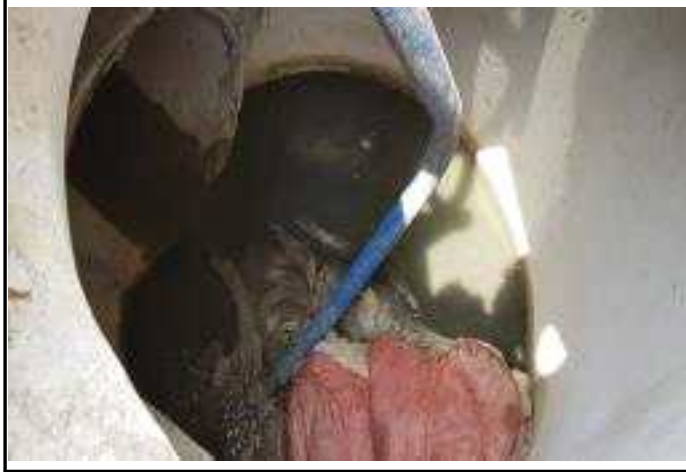
<p style="text-align: center;"><b>조치후</b></p> <ol style="list-style-type: none"> <li>1. 즉시 시정조치 불가시 빈칸으로 선제출 보고하고 추후 제출</li> <li>2. 단기간내 조치불가시 시공자에게 조치 예정일, 조치내용 등을 제출토록 지시</li> </ol>
<p>- 관 돌출 및 이물질 방치</p>	<p>- 사진설명 :</p>

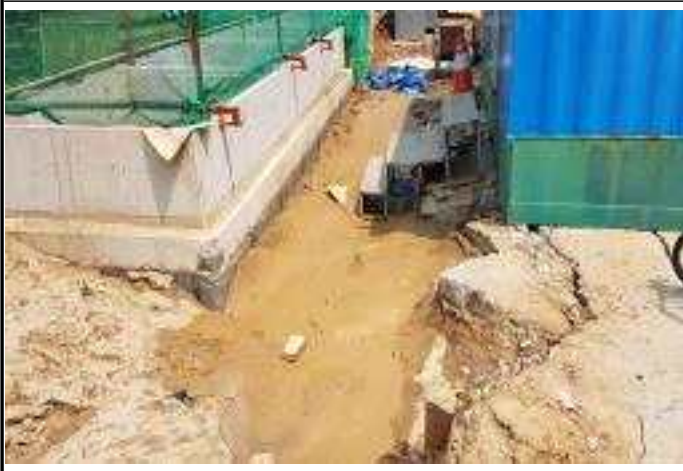
<p>- 공사장내 우수배수시설 보완</p>	<p>- 사진설명 :</p>

분 야	검 토 의 건	비 고
상·하수도 시공	<ol style="list-style-type: none"> <li>1. 936정거장 공사장내 우수배수시설은 보완하여 두기시 사고 발생을 최소화하도록 공사장관리요망</li> <li>2. 수방자재 창고 만리를 철거시키고 개폐 문이 완전히 열리도록 조치요망</li> <li>3. 935 정거장의 경우 공사장내 우수배수 관로시설이 잘되어 있으나 출입구 부근 공사장 드사가 치출될 우려가 있으므로 조치관리요망</li> <li>4. 배수펌프와 배수호수를 동시에 보완하고 충분한 자재를 확보하여 사용시 문제가 없도록 관리요망</li> </ol>

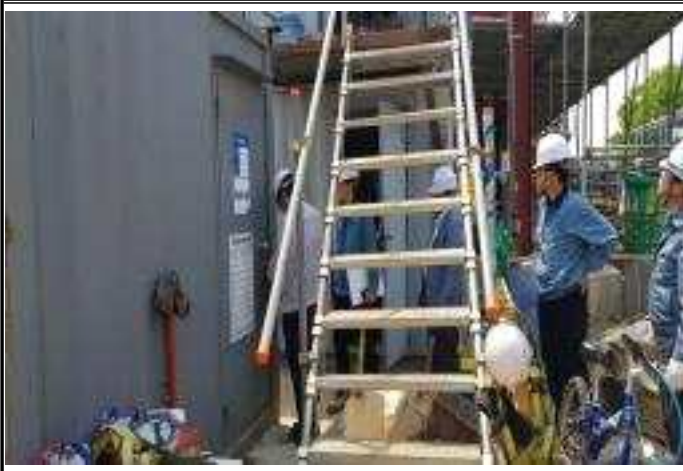
<p style="text-align: center;"><b>조치후</b></p> <ol style="list-style-type: none"> <li>1. 즉시 시정조치 불가시 빈칸으로 선제출 보고하고 추후 제출</li> <li>2. 단기간내 조치불가시 시공자에게 조치 예정일, 조치내용 등을 제출토록 지시</li> </ol>
<p>- 수방자재창고 문 앞의 적치물 금지</p>	<p>- 사진설명 :</p>

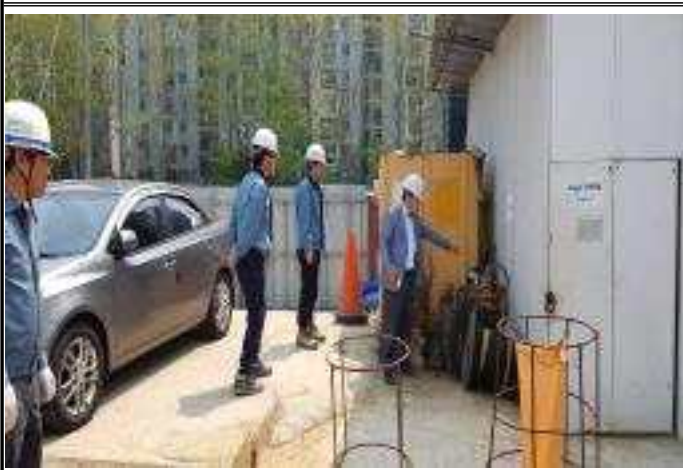
<p style="text-align: center;"><b>조치후</b></p> <ol style="list-style-type: none"> <li>1. 즉시 시정조치 불가시 빈칸으로 선제출 보고하고 추후 제출</li> <li>2. 단기간내 조치불가시 시공자에게 조치 예정일, 조치내용 등을 제출토록 지시</li> </ol>
<p>- 배수펌프 및 호수의 동일한 곳에 보관필요</p>	<p>- 사진설명 :</p>

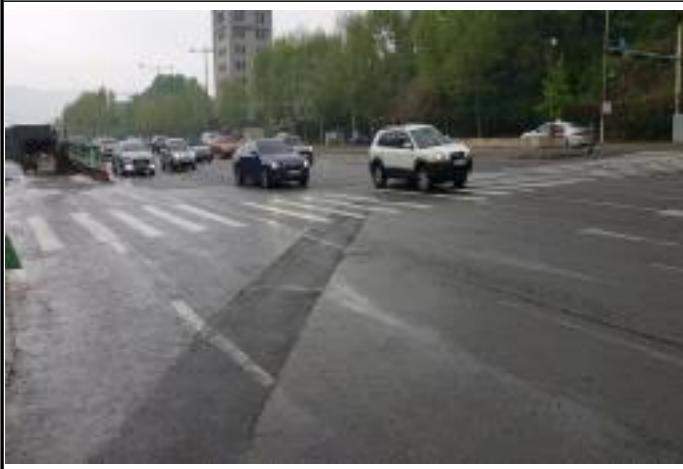
<p>- 도로 가복구 구간 물고임 발생 확인 조치</p>	<p>- 사진설명 :</p>

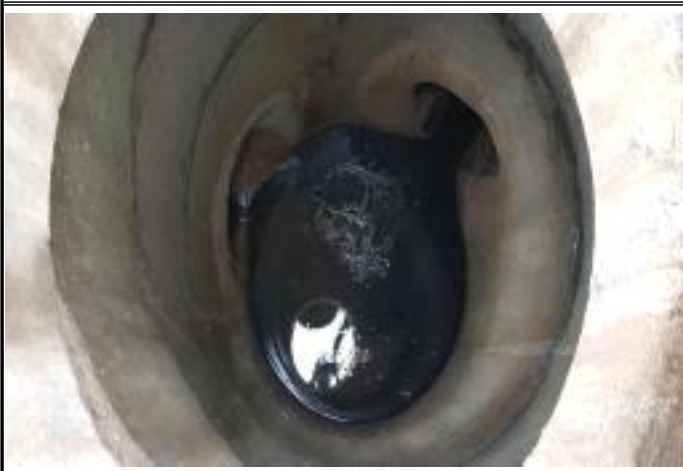
<p style="text-align: center;"><b>조치후</b></p> <ol style="list-style-type: none"> <li>1. 즉시 시정조치 불가시 빈칸으로 선제출 보고하고 추후 제출</li> <li>2. 단기간내 조치불가시 시공자에게 조치 예정일, 조치내용 등을 제출토록 지시</li> </ol>
<p>- 맨홀 부속설비 설치 필요</p>	<p>- 사진설명 :</p>

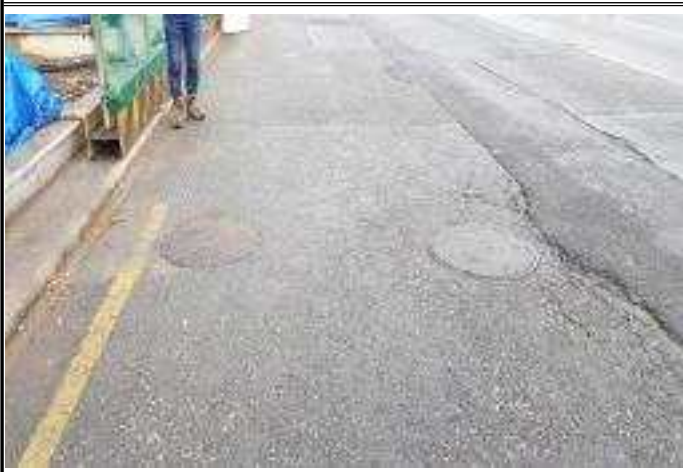
<p style="text-align: center;"><b>조치후</b></p> <ol style="list-style-type: none"> <li>1. 즉시 시정조치 불가시 빈칸으로 선제출 보고하고 추후 제출</li> <li>2. 단기간내 조치불가시 시공자에게 조치 예정일, 조치내용 등을 제출토록 지시</li> </ol>
<p>- 맨홀뚜껑 우수구분 필요, 도로 포장 시 맨홀인상 부분 기준에 맞게 조치 필요</p>	<p>- 사진설명 :</p>

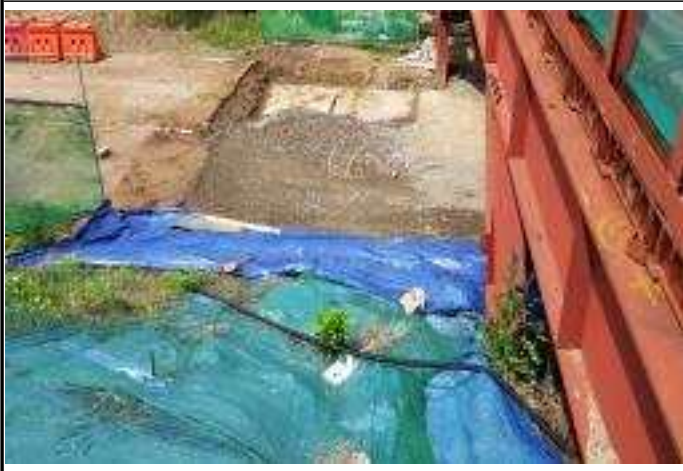
<p>- 고덕천 교량 하부공사 구간</p>	<p>- 사진설명 :</p>

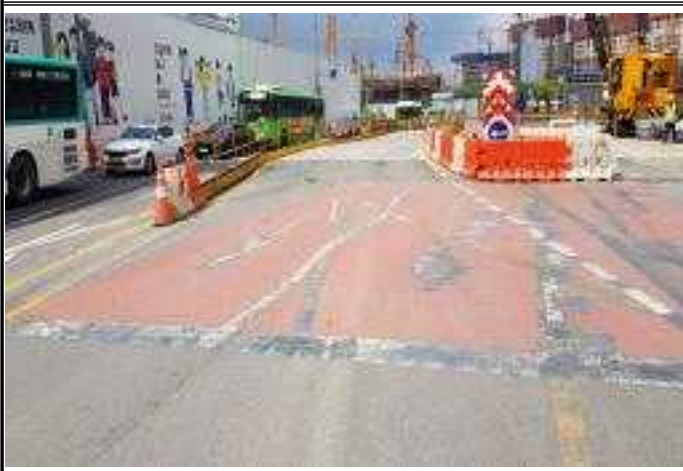
<p style="text-align: center;"><b>조치후</b></p> <ol style="list-style-type: none"> <li>1. 즉시 시정조치 불가시 빈칸으로 선제출 보고하고 추후 제출</li> <li>2. 단기간내 조치불가시 시공자에게 조치 예정일, 조치내용 등을 제출토록 지시</li> </ol>
<p>- 우회도로 중앙부 빗물받이 관리</p>	<p>- 사진설명 :</p>

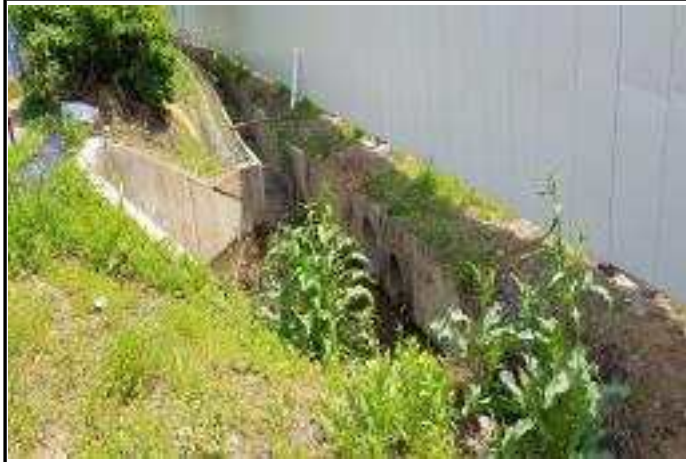
<p>- 강일3지구 발생 우수배제를 위한 접합정 대형 폐기물 유입우려가 있으므로 조치 필요</p>	<p>- 사진설명 :</p>

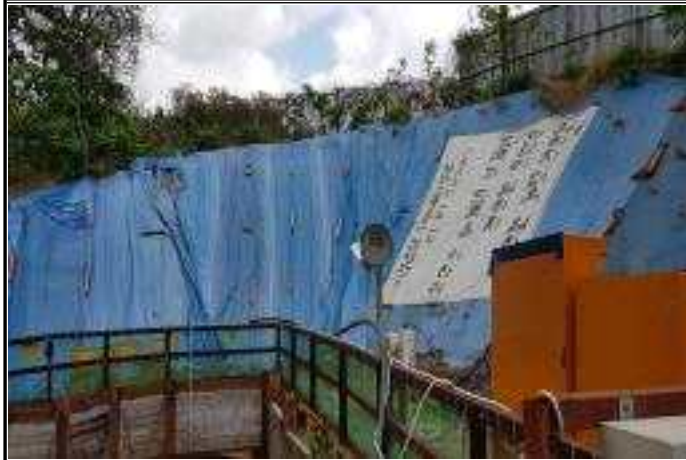
<p style="text-align: center;"><b>조치후</b></p> <ol style="list-style-type: none"> <li>1. 즉시 시정조치 불가시 빈칸으로 선제출 보고하고 추후 제출</li> <li>2. 단기간내 조치불가시 시공자에게 조치 예정일, 조치내용 등을 제출토록 지시</li> </ol>
<p>- 절토사면부 빗물가림막 훼손부분 보수필요</p>	<p>- 사진설명 :</p>
