정기(기동점검) 점검 조치결과보고

[서울제물포터널 민간투자사업(1공구) 건설공사]

- 점검일시 : 2018.06.11 (월)
- 조치결과
- ◆ 점검자 : 박수엽, 전용현

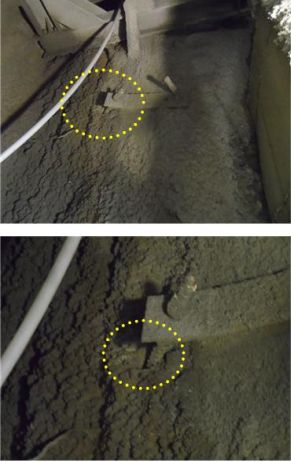
<p>파손이 발생한 구간 보강 조치 완료 및 장비 운전원 교육 실시</p>	
<p>○ 터널 안전</p> <p>- 시점 터널 갱구부구간에 설치된 락볼트의 고정 상태를 확인하여 조치 요망. ※ 산업안전보건 기준에 관한 규칙 제51조(구축물 또는 이와 유사한 시설물 등의 안전 유지)</p>

<p>R/B 고정상태 확인 및 들뜸 이음부분 보강조치 완료</p>
