정기(기동점검) 점검 조치결과보고

〔남산예정자락 재생사업(공원 및 주차장)〕

- 점검일시 : 2018.07.06 (금)
- 조치결과
- ◆ 점검자 : 전용현

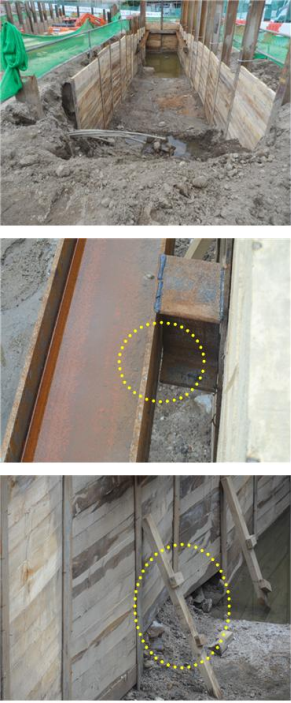
<p>○ 흠막이가시설 안전</p> <p>- 하수Box 공사를 위하여 설치중인 흠막이가시설은 붕괴 예방을 위하여 아래사항을 보완하기 바람.</p> <p>① 띠장 등의 강재가 미설치되어 있어 붕괴 재해 우려가 있으니 보완요망</p> <p>② 띠장 흠메우기 하부 구간이 미용접되어 있으니 보완요망.</p> <p>③ 토류판을 기대여 가설계단으로 사용하고 있어 근로자 추락재해 우려가 있으니 보완요망.</p> <p>※ 건설안전기본지침 P-30 (흠막이공사 안전시설 및 작업기준)</p> <p>※ 산업안전보건 기준에 관한 규칙 제347조(붕괴 등의 위험 방지)</p> <p>※ 건설안전기본지침 P-18 (가설통로 안전시설 및 작업기준)</p>

<p>2018.07.13</p> <p>1. 하수Box 공사를 위하여 설치중인 흠막이가시설은 붕괴 예방을 위하여</p> <p>① 2018년 7월 9일 일부구가 풍화암 확인하였고 추후 암판정 위원회에서 판정 예정</p> <p>② 미확정도면이고 공사중지요청중으로 굴착중단된 상태이며 현재 저면안까지 미굴착으로 자립안정이 확보되거나 주기적으로 관찰하여 불안정요소 발견시 압성토등을 실시 예정</p> <p>③ 띠장 흠메우기 하부구간 용접</p> <p>④ 토류판 가설계단 폐기 및 사다리로 교체</p>	 
<p>○ 추락재해 예방</p> <p>- 교통방송국측 철근 및 거푸집 조립작업장 상부는 근로자 추락재해 우려가 있으므로 안전난간을 설치하기 바람.</p> <p>※ 건설안전기본지침 P-12 (추락 재해예방 안전시설 및 작업기준)</p> <p>※ 산업안전보건기준에 관한 규칙 제42조(추락의 방지)</p>	 	<p>2018.07.13</p> <p>1. 교통방송국측 철근 및 거푸집 조립작업장 상부 안전난간을 설치</p>

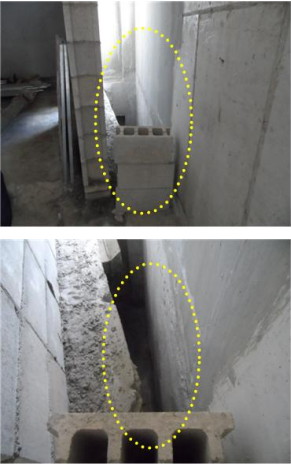
<p>○ 추락재해 예방</p> <p>- 방재난본부 리모델링 공사장은 수평개구부가 안전시설 없이 노출되어 있어 근로자 추락재해 우려가 있으니, - 안전난간 및 추락위험 표지를 설치하기 바람.</p> <p>※ 건설안전기본지침 P-12 (추락 재해예방 안전 시설 및 작업기준) ※ 산업안전보건기준에 관한 규칙 제42조(추락의 방지)</p>

<p>2018.07.07</p> <p>1. 근로자 추락재해 방지를 위해 안전난간대 및 추락주의 안전간판 설치</p>	 
<p>○ 낙하·비래 재해 예방</p> <p>- 교통방송국측 지하의 기초 철근 및 거푸집 조립 작업장은 기존 구조물의 잔재낙하로 인하여 재해 발생우려가 있으니 낙하물 방지망 또는 방호선반을 설치하기 바람</p> <p>※ 건설안전기본지침 P-21 (낙하 재해예방 안전 시설 및 작업기준)</p>	 	<p>2018.07.13</p> <p>1. 현재 공사중지 요청 중으로 작업이 중단된 상태로 작업 재개 전 비계를 설치하여 부석을 제거하고 방호선반 설치 예정</p> <p>2. 출입구 폐쇄</p>	 
<p>○ 감전재해 예방</p> <p>- 교통방송국측 작업장의 세륜기는 접지가 미설치되어 있어 감전 재해 우려가 있으니 보완하기 바람.</p> <p>※ 건설안전기본지침 공통 18 (기계기구 접지)</p>	 	<p>2018.07.13</p> <p>1. 교통방송국측 작업장의 세륜기 접지</p>
