『외부전문가 기동점검단』 주요 지적사례

2018. 7.

서울특별시
기술심사담당관

(‘18. 4. 3. ~ 6. 26.)

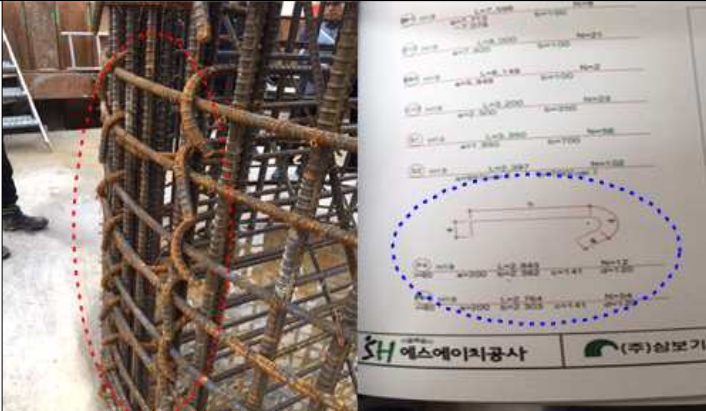
<p>품질</p>	<p><○○○○도로 개설공사> ▶ <u>띠철근 및 심부구속 철근의 갈고리에 대해 철근설치 기준에 적합하도록 조치 필요</u> - 철근의 갈고리 설치기준에 적합토록 가공조립 필요</p>

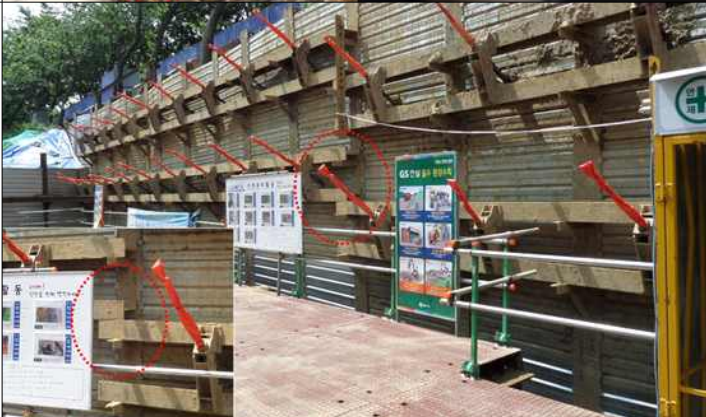
<p>안전</p>	<p><○○○○투자사업> ▶ <u>띠장 상,하 단절 구간 중첩 길이 부족 보완 필요</u> - 띠장 중첩부 보강 검토 조치할 것</p>

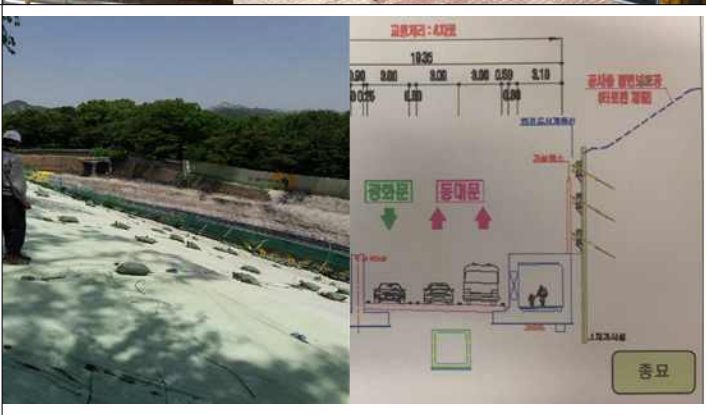
<p>안전</p>	<p><○○○○도로구조개선공사> ▶ <u>어스앵커 두부 절단으로 재긴장이 불가하여 조치요함</u> - 철저한 계측관리(하중계) 필요함</p>

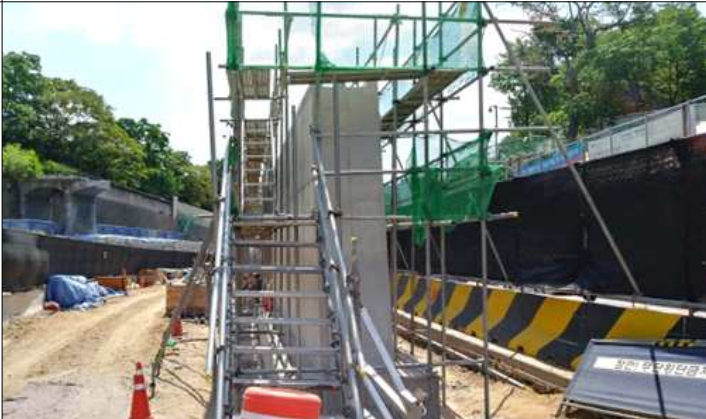
<p>안전</p>	<p><○○○○도로구조개선공사> ▶ <u>중앙 교각부 기초의 지반반력이 구조계산서와 평판재하시험 결과 값이 상이함</u> - 교각부 기초의 지반반력 구조계산서와 평판재하시험 결과값 점검요함</p>

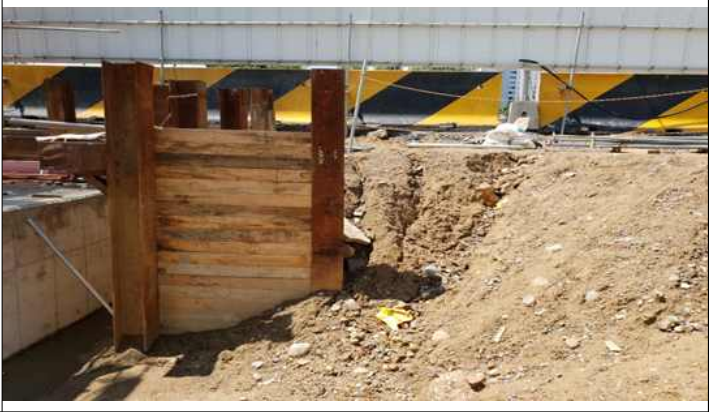
<p>품질</p>	<p><○○○○ 저류조 설치공사> ▶ <u>P3 인근 터파기 구간 흙막이 추가 설치 필요</u> - 터파기 구간 안전성 확보를 위해 흙막이 추가 설치 검토할 것</p>

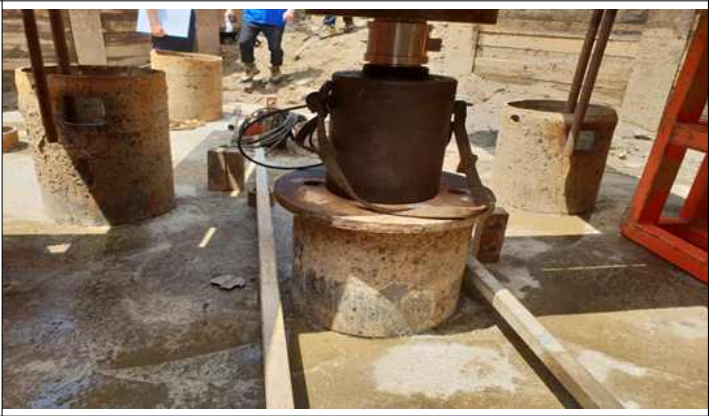
<p>안전</p>	<p><○○○○ 저류조 설치공사> ▶ <u>P5 교각기초 pile재하시험 신뢰성 확보 요망</u> - pile기초와 footing concrete가 접촉 시공되어 재하시험 결과에 신뢰성이 떨어지므로 접촉부 분리 후 시험할 것</p>

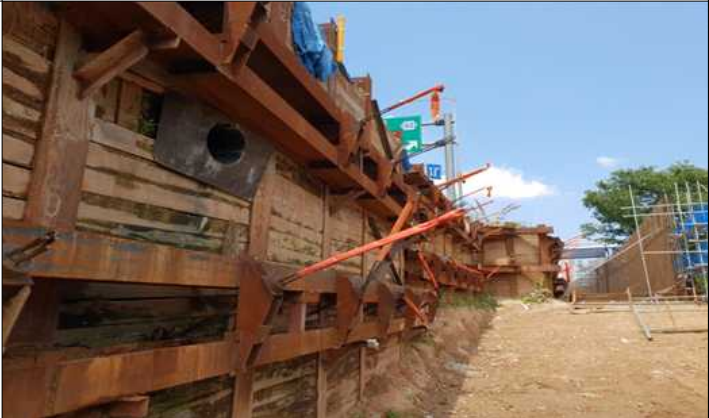
<p>안전</p>	<p><○○대교 복단 성능개선공사> ▶ <u>A2 구간 가시설 경사도 점검 필요</u> - 가시설 경사도 체크후 필요시 보강(X-Bracing 등) 검토하고 가시설 구간에 대한 계측관리 및 육안관찰 철저 시행 요망</p>
