# 검 토 의 견 서

(상도유치원 인접 운동장 안전성 검토)

- 검토대상 : 서울시 동작구 상도초등학교 운동장
- 검토자 : 토목시공·토질및기초 기술사 김재성  
(주)브니엘컨설턴트 대표이사, 공학박사 강인규
- 현장조사 : 2018. 9. 13(목). 08:00 ~ 12:00

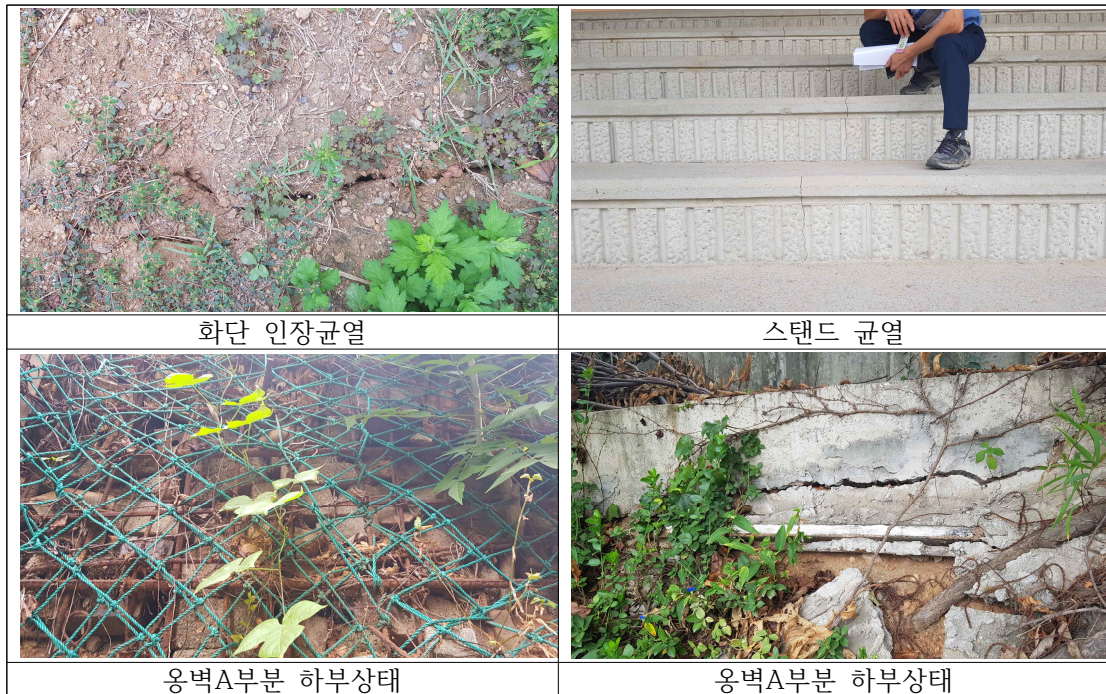
## ○ 유치원건물 인접부 현황

- 운동장 동남측, 철거된 유치원건물 인접부에는 스탠스가 설치되어 있으며, 스탠드는 성토지반 위에 축조된 것으로 옹벽붕괴 영향으로 추정되는 종방향 균열이 3개소 발생되어 있음
- 모서리 화단에는 지반침하로 추정되는 인장균열이 발생되어 있음  
(깊이 30cm, 폭 1.5~2.5cm)

- 화단의 인장균열과 현재 발생되어 있는 스탠드의 균열 및 지반상태를 고려할 때, 급격한 붕괴 위험은 없으나 추가적인 변위가 발생할 가능성은 있다고 판단됨

- 위치도에 표시한 빨간색 선을 기준으로 접근을 금지시킬 필요가 있음. 단 위험정도로 볼 때, 사고조사나 보수작업을 위한 일시적 접근에는 문제가 없을 것으로 판단됨

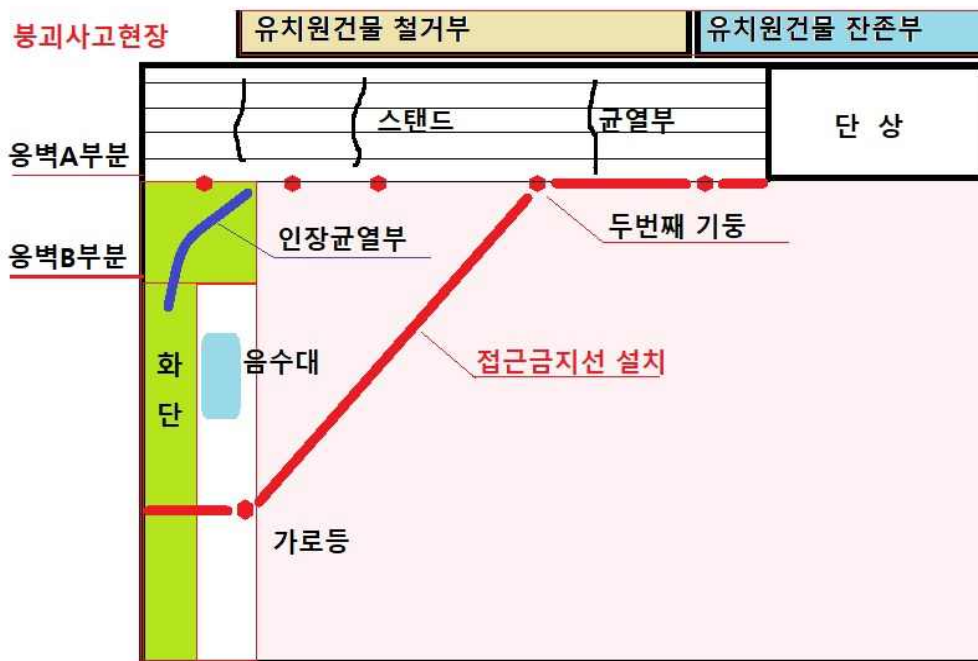
○ 운동장 동측 옹벽 현황

- 운동장 동측은 콘크리트 옹벽을 이용해 성토한 지반으로 옹벽 인접 부에는 화단과 보도가 설치되어 있고 옹벽 높이는 위치별로 2.5~6.0m 정도임
- 옹벽 B부분(높이 5.0m)의 콘크리트는 노후상태이나 경사 74° 정도로 시공되어 안정 상태를 유지하고 있음
- 옹벽 A부분(높이 2.5m)은 보도블럭을 기대어 놓고 철망을 설치한 상태로 콘크리트 하부토사가 부분적으로 유실되고 있으며, 토질은 풍화토 및 풍화암임
