점검 의견서

- 점검일시 : 2018. 8. 23
- 점검장소 : 만리배수지 주변 경사면
- 점검자 의견

- 점검일자 : 2018. 8. 29.
- 점검장소 : 만리배수지 주변 경사면, 축대 등
- 점검자 의견

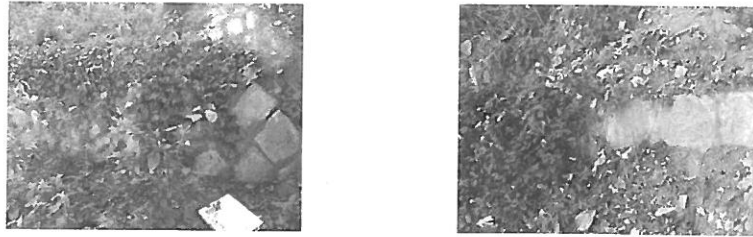
가. 비탈면 최하단부 석축은 줄눈이 탈락하는등 부분적으로 노후화가 진행중이나 비교적 안정적인 상태를 유지하고 있으며, 상부의 기존 석축 및 콘크리트옹벽 또한 비교적 안정한 상태를 유지하고 있음.

다. 비탈면내 얇은파괴에 의한 슬라이딩 흔적이 있음.

그림1. 비탈면내 소단 및 석축 상태
