정기(기동점검) 점검 결과보고

[천호대로(광나루역) 확장 공사]

□ 점검일시 : 2018.09.17 (월)

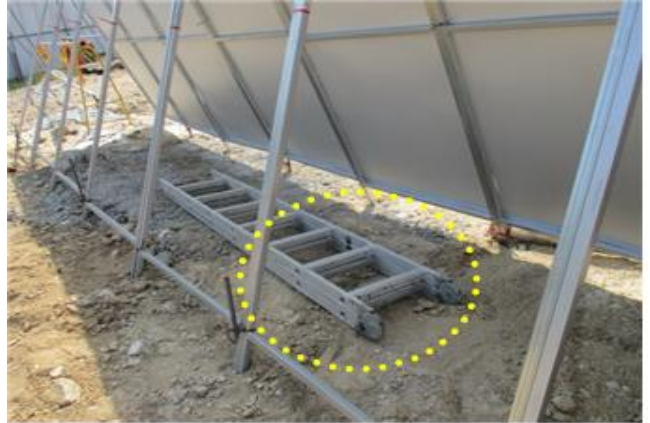
○ 가설통로 안전(토목부)

- 현장에서 아우트리거가 없는 사다리를 사용하고 있어, 안전사고 위험이 있으니 현장외 반출 요망.

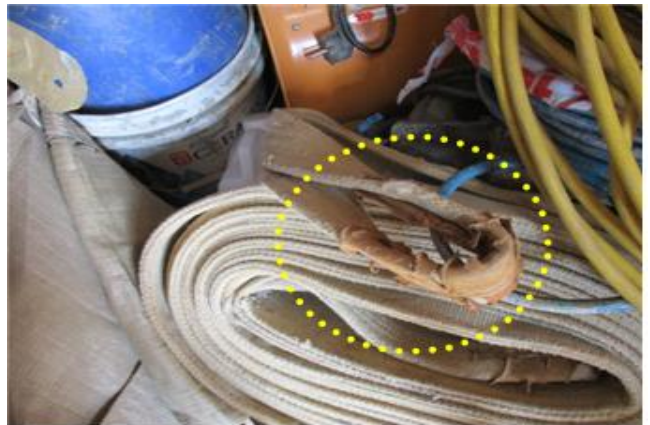
○ 중량물취급 안전(토목부)

- 현장에서 사용중인 슬링 벨트가 마모가 상당히 진행중으로 양중시 안전도 확보가 어려워 위험하오니 이번 기회에 슬링벨트에 대하여 전수조사 후 마모가 진행중이거나 진행된 것은 폐기 조치 할 것.

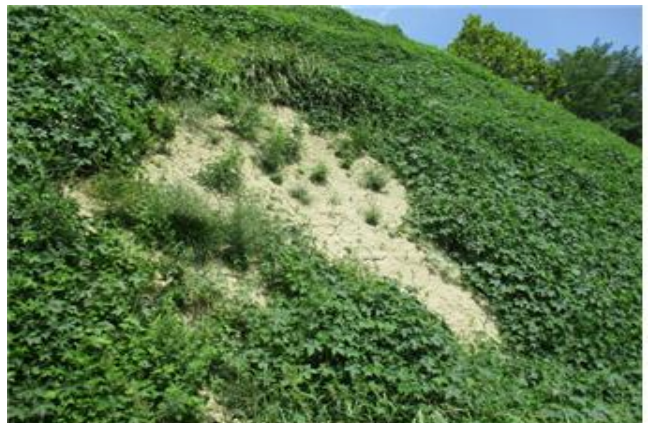
- 시점 좌측 사면부 설계된 식생이 아닌 야생 식생이 임의로 사면에 서식하고 있어, 우기시 사면 SLIDING 파괴 등이 우려 되니, 현장 지반특성 사면구배 등에 대한 전반적인 안전성 검토를 한후 신속한 대책을 요함.

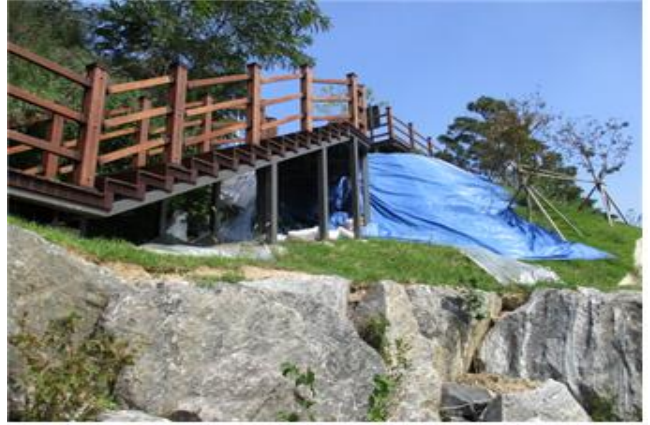
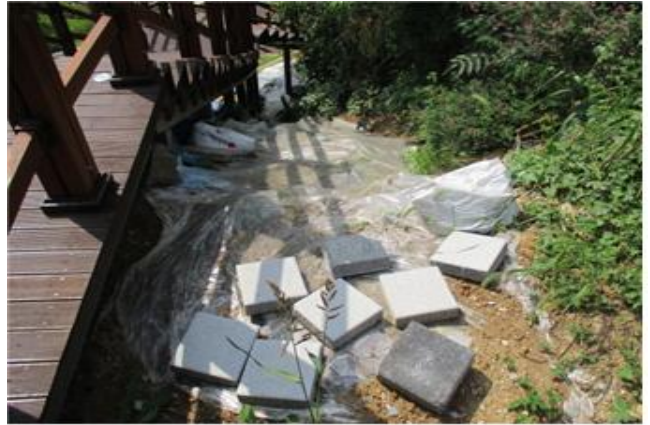
- 데크 A 상단부 좌.우측 사면 SLIDING파괴가 발생하여 임시 보양중으로 우기시 제2차 사면파

괴 등 안전사고가 우려되니 이또한 사면 안전성 검토후 신속히 보수보강 요망.
 ※ 산업안전 보건 기준에 관한 규칙 제340조(지반의 붕괴 등에 의한 위험 방지)

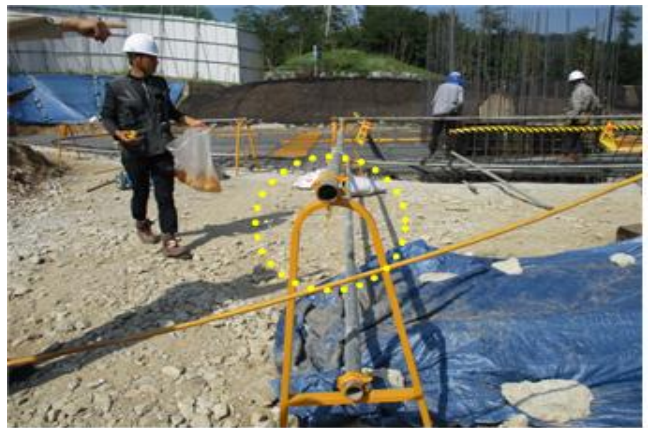
- 현장에서 임시안전 난간대 파이프 단부가 돌출되어 근로자가 통행시 찢림 등의 안전사고 우려가 있으니 돌출부분에 보호캡 등 보호시설을 설치하여 관리하기 바람.
 ※ 산업안전 보건 기준에 관한 규칙 제35조(관리감독자의 유해 위험 방지 업무 등)

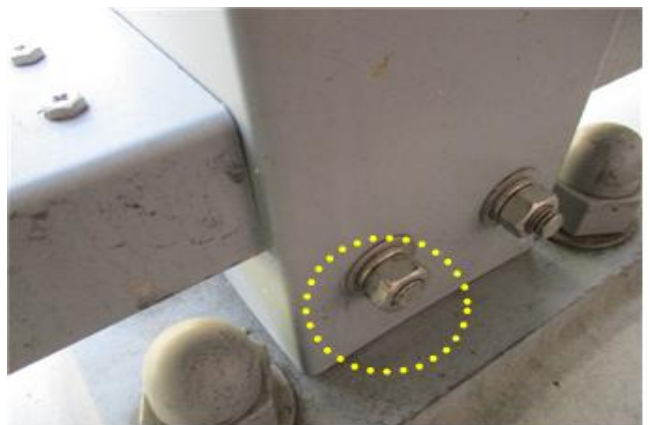
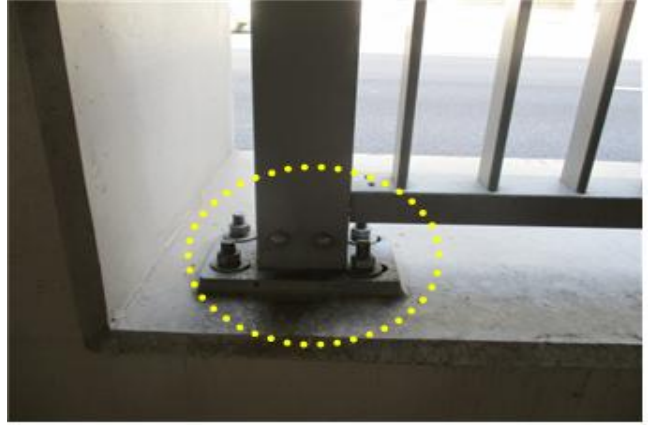
- 지하차도 내부 핸드레일 벽체 연결 철물 나사산이 3산이상 확보되지 않은곳이 있으니,이번기회에 전수조사를 하여 모든 볼트의 나사산이 3산이상 확보하여 강결이 되도록 할 것.
 - 또한 볼트캡이 없는 볼트가 일부 시공 되어 있으니 이또한 전수조사후 볼트캡으로 된 볼트로 시공 요함.

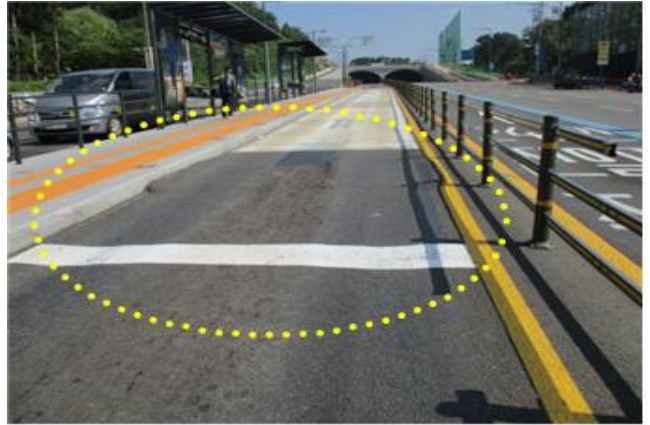
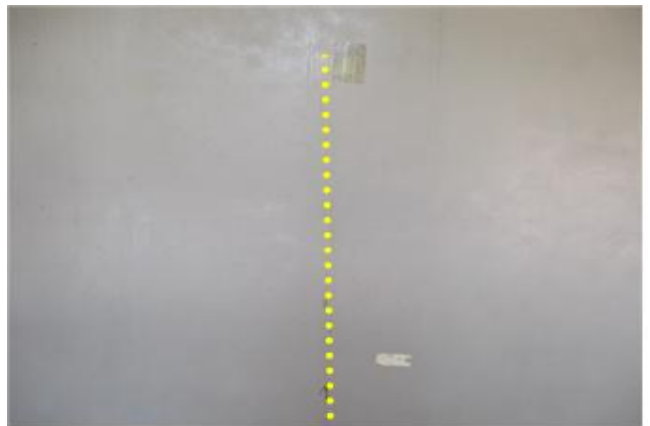
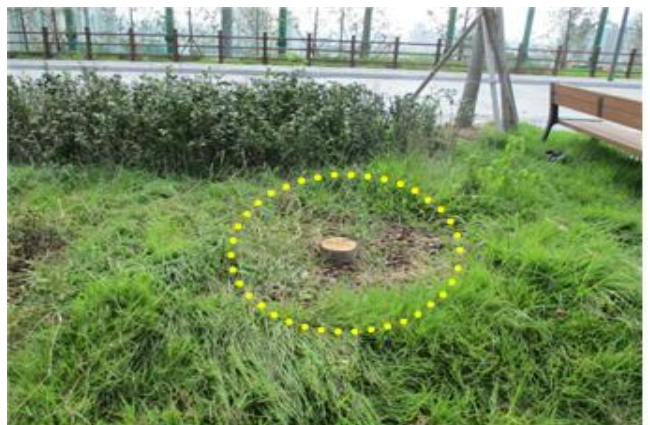
- 천호대교 방향 버스전용차로 일부 아스팔트구간에서 소성변형이 진행중으로 소성변형 발생 원인을 분석후 대책을 강구 하여 아스팔트 포장면의 평탄성이 확보되도록 신속 보수 요망.
- 종점부 H-TYPE우측내부 벽체 콘크리트부에 수직방향으로 균열이 진행 중이니 콘크리트 구조체의 강도확보에 영향이 우려되니 원인분석후 신속한 보수보강 요망 됨.
- 지하차도 상부 녹지부 일부 고사목이 절단된 후 방치되고 있어 미관상은 물론 녹지 기능이 정상화 되도록 조속히 식재 요망.
