'18년도 추석 연휴 대비 관제시스템 특별점검표

열화상 측정보고서

담당부서	제 2 종합관제센터 기술팀	측정일	2018-09-17
담당자	김희중	측정시간	오후 1:50:21
측정장소	기계관제 UPS 실	방사율	0.95
측정대상	기계관제 UPS 실 분전반	배경온도	22.0 °C

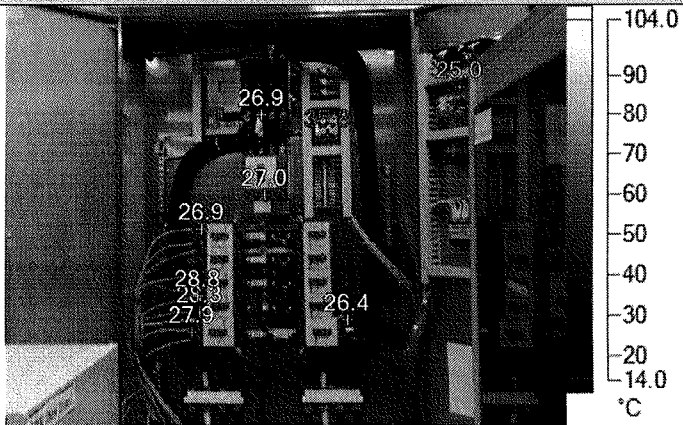
<p>기계관제 UPS 실 분전반</p>

<table><tr> <th style="width: 10%;">이름</th> <th style="width: 15%;">온도</th> <th style="width: 15%;">방사율</th> </tr><tr><td>온</td><td>35.8°C</td><td>0.95</td></tr><tr><td>냉</td><td>25.0°C</td><td>0.95</td></tr><tr><td>P0</td><td>26.9°C</td><td>0.95</td></tr><tr><td>P1</td><td>27.0°C</td><td>0.95</td></tr><tr><td>P2</td><td>26.9°C</td><td>0.95</td></tr><tr><td>P3</td><td>27.9°C</td><td>0.95</td></tr><tr><td>P4</td><td>28.3°C</td><td>0.95</td></tr><tr><td>P5</td><td>28.8°C</td><td>0.95</td></tr><tr><td>P6</td><td>26.4°C</td><td>0.95</td></tr></table>

문제점 및 보완대책	<ul style="list-style-type: none"> • 특별한 이상 징후 또는 이상 발열현상은 없습니다.
------------	---

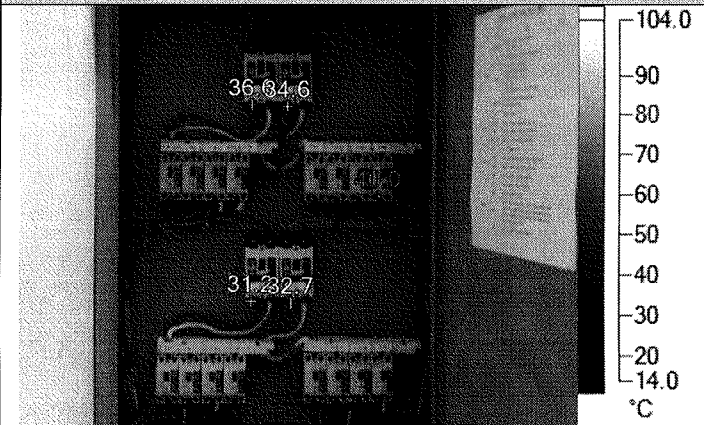
<p>파일명 IR_01204.IS2</p>

<table><tr> <th>이름</th> <th>온도</th> <th>방사율</th> </tr><tr> <td>온</td> <td>40.0°C</td> <td>0.95</td> </tr><tr> <td>P0</td> <td>36.6°C</td> <td>0.95</td> </tr><tr> <td>P1</td> <td>34.6°C</td> <td>0.95</td> </tr><tr> <td>P2</td> <td>31.2°C</td> <td>0.95</td> </tr><tr> <td>P3</td> <td>32.7°C</td> <td>0.95</td> </tr></table>

문제점 및 보완대책	<ul style="list-style-type: none"> • 특별한 이상 징후 또는 이상 발열현상은 없습니다.
------------	---
