# 정기(기동점검) 점검 조치결과보고

## [신림선 도시철도 민간투자사업 건설공사(3공구)]

□ 점검일시 : 2018.09.14 (금)

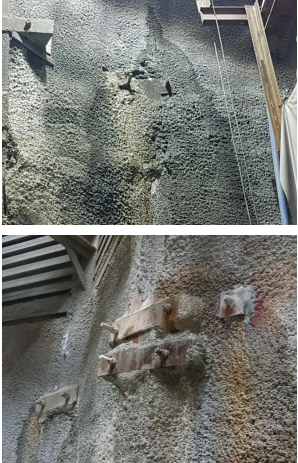
지적내용	점검사진	조치일자	조치사진
		조치내용	
<p>○ 흙막이가시설 안전</p> <p>- 110E환기구 Rock Bolt 용수 발생 부위는 충진이 철저히 되도록 관리 요망.</p> <p>- 111정거장의 Rock Bolt는 너트의 이탈 방지를 위하여 나사선이 3선 이상 돌출 되도록 보완 요망.</p> <p>※산업안전보건기준에 관한 규칙 제51조(건축물 또는 이와 유사한 시설물 등의 안전 유지)</p>	 	<p>2018.09.17</p> <p>-110E환기구 용수발생부위 충진 완료 및 111정거장 락볼트 추가시공하여 나사선 3선이상 확보 완료</p>
