염창근린공원 진입로 조성사업구간 절개지 정밀안전진단

- 용역명 : 염창근린공원 진입로 조성사업구간 절개지 정밀안전진단
- 위치 : 서울특별시 강서구 염창동 233-7번지(올림픽도로 강일방향)
- 과업범위 : 높이→최대 약 30m, 연장→약 30m 진입로 설치구간 안전성검토
- 과업목적 : 사면에 대한 조사(상태평가)와 구조안정성검토 및 적절한 조치/보수·보강방안제시

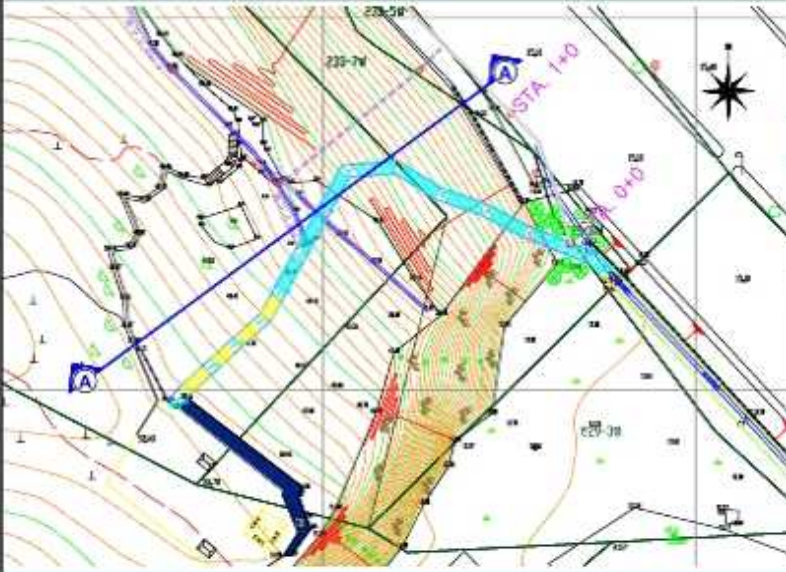
평면도

평가구간	사면손상상태지수(f1)	사면파괴요인지수(f2)	사면 상태평가등급(F)
ZONE 1	0.13	0.37	0.29(B)

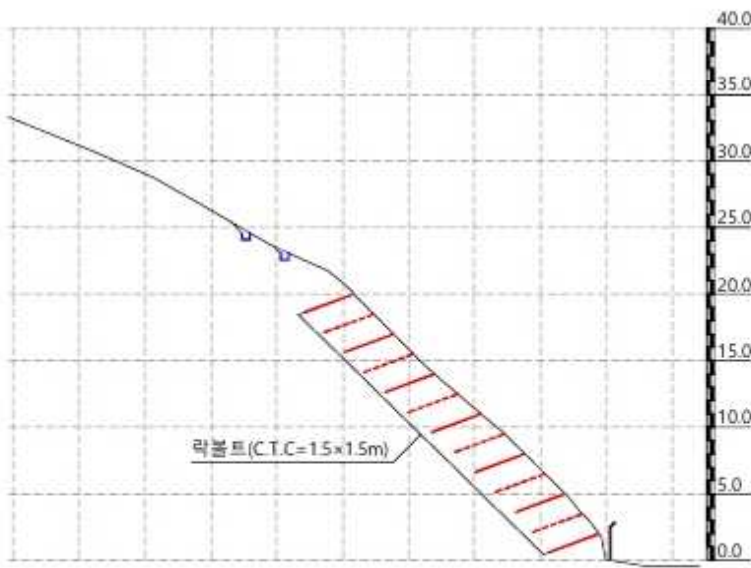
대표 단면도(A-A')

평사투영해석 결과		한계평형해석 결과	
평면 및 전도파괴	췌기파괴	평면파괴	췌기파괴
평면파괴 가능성 있음 → 한계평형해석 필요	췌기파괴 가능성 있음 → 한계평형해석 필요	건기 : 6.087 > 1.5 → OK 우기 : 4.305 > 1.2 → OK A등급	건기 : 8.043 > 1.5 → OK 우기 : 7.605 > 1.2 → OK A등급
