외부전문가 기동점검 주요 지적사례(12월)

① 공사명 : 위례택지개발지구 A1-3단지 공동주택 건설공사

② 공사명 : 신림 ~ 봉천 터널 도로건설공사(2공구)

③ 공사명 : 정릉 공공주택 조성사업

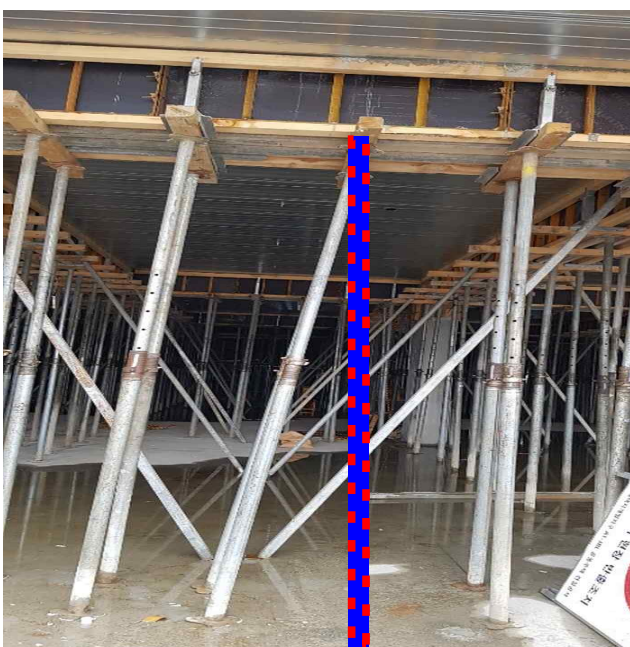
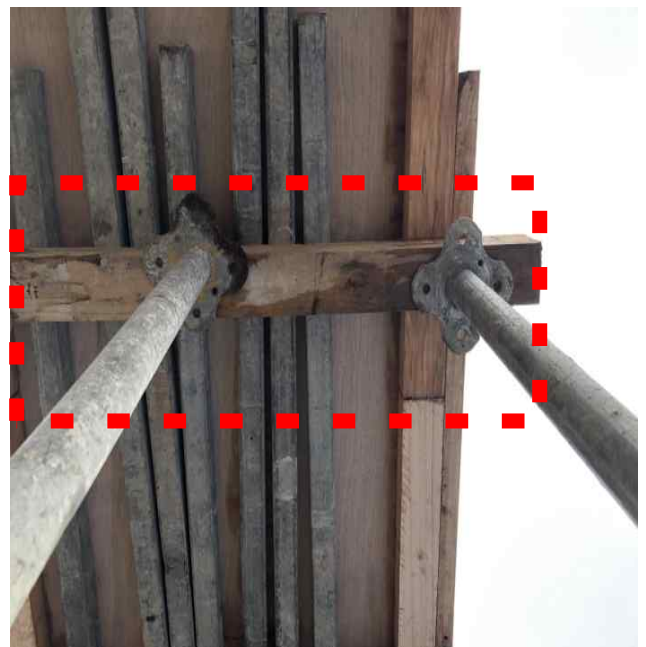
- 지하주차장 보 부위 거푸집 지지대(동바리)의 수직도 미흡, 상부 편심 및 미 고정

⇒ 거푸집 지지대(동바리)는 90°가 되도록 수정 설치토록 하며 수평 연결대 보강 및 동바리 상부 1개소 이상 못으로 고정 필요

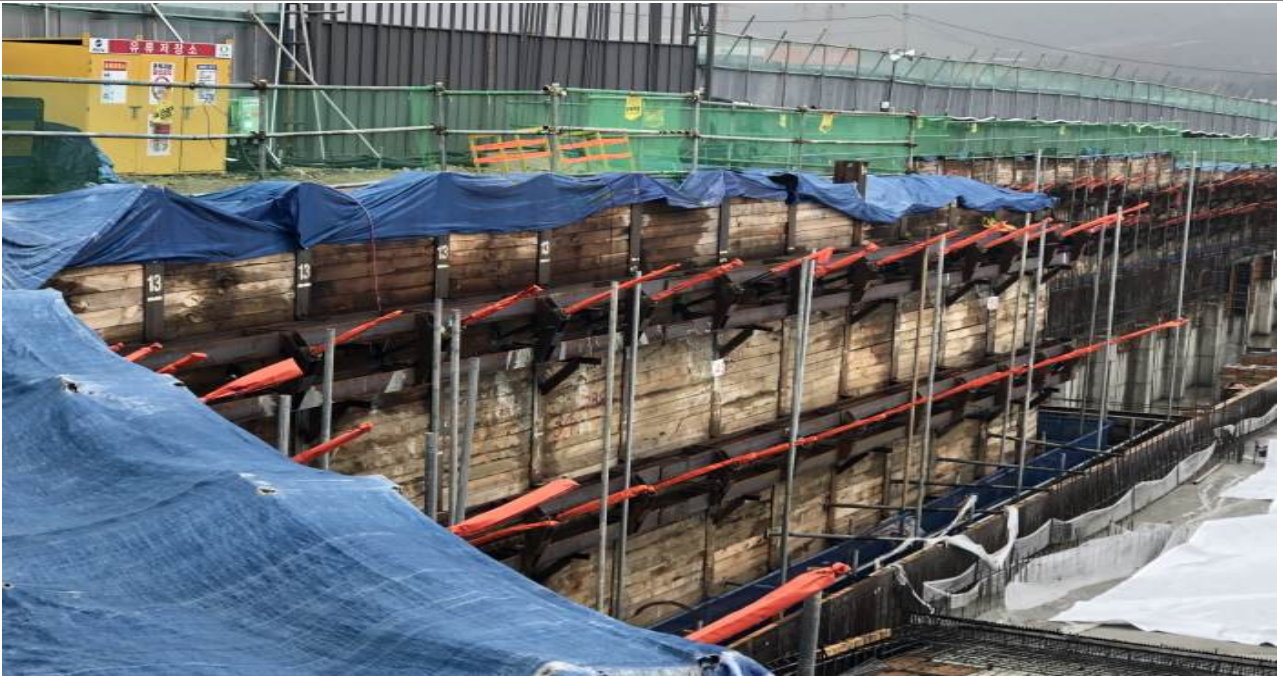
○ 어스앵커 해체전 안전성 검토 필요

⇒ 어스앵커 해체 전에 지간 거리가 좌굴에 충분히 버틸 수 있는지 흠막이 벽체에 대한 안전성 검토 후 해체 요망

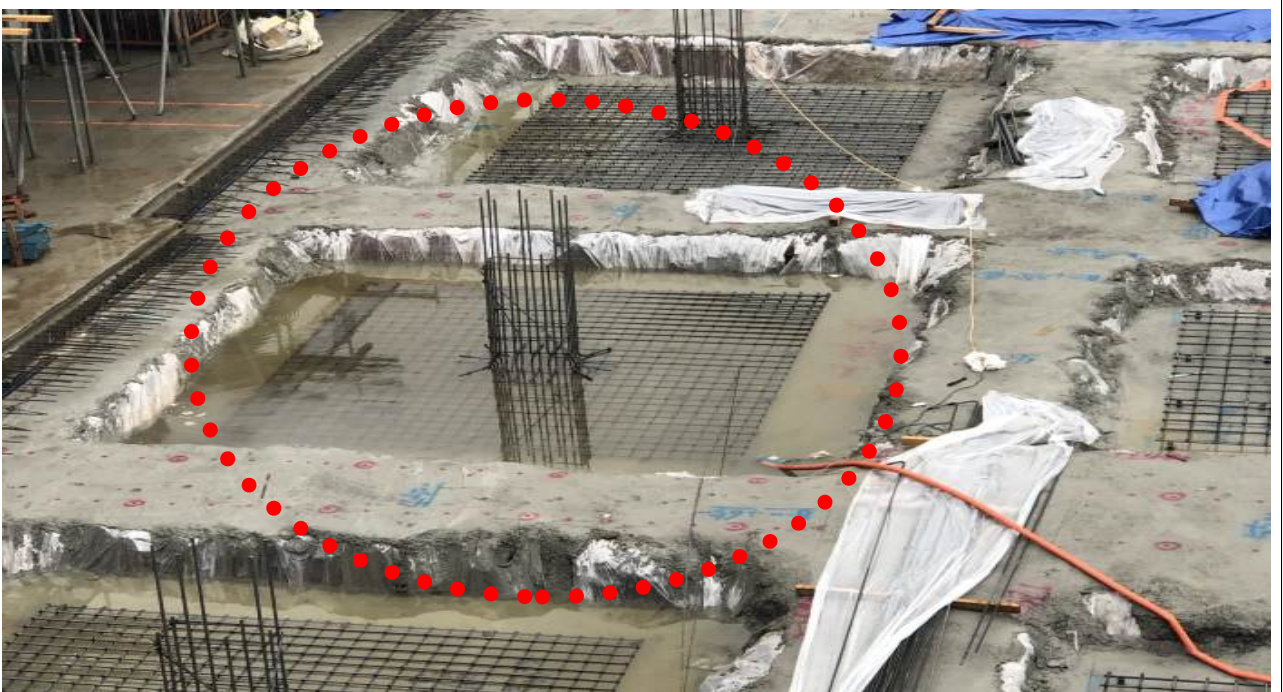
○ 기초 및 상부 보양이 되어 있는 곳에 빗물이 고여 결빙으로 인한 하자발생 우려

⇒ 비가 그치면 빗물이 얼기 전 고인 빗물을 제거하고 보양물 재설치 요망

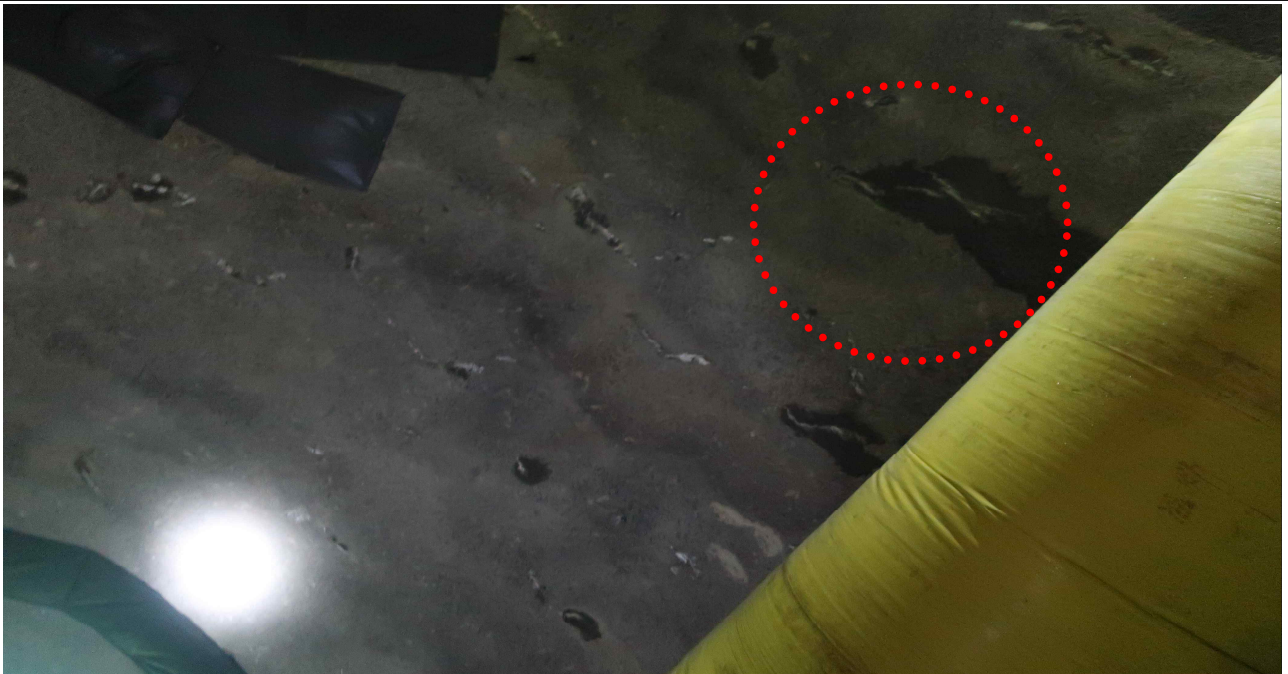
- 신림선 경전철 중첩구간 중 경전철 굴착구간 Crown부 shotcrete 면에 호상균열이 다수 확인되므로 조치 필요

⇒ 공정상 shotcrete 타설 후 장기간 방치하게 되므로 현 상태에서 스캐닝하고 방수 전까지 관리 검토 필요

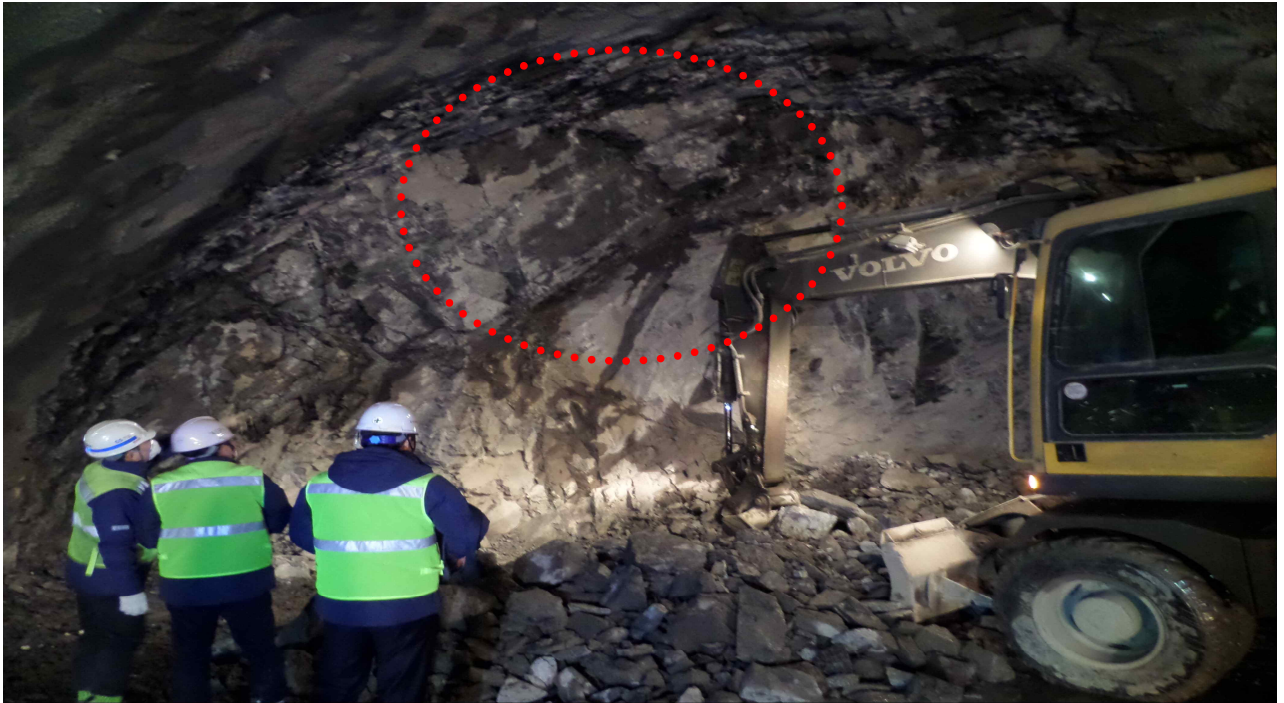
○ 구로방향 막장 절리방향에 따라 시공 필요

⇒ 절리방향에 따라 상부 여굴 제어를 위한 Random R/B사용을 고려할 것

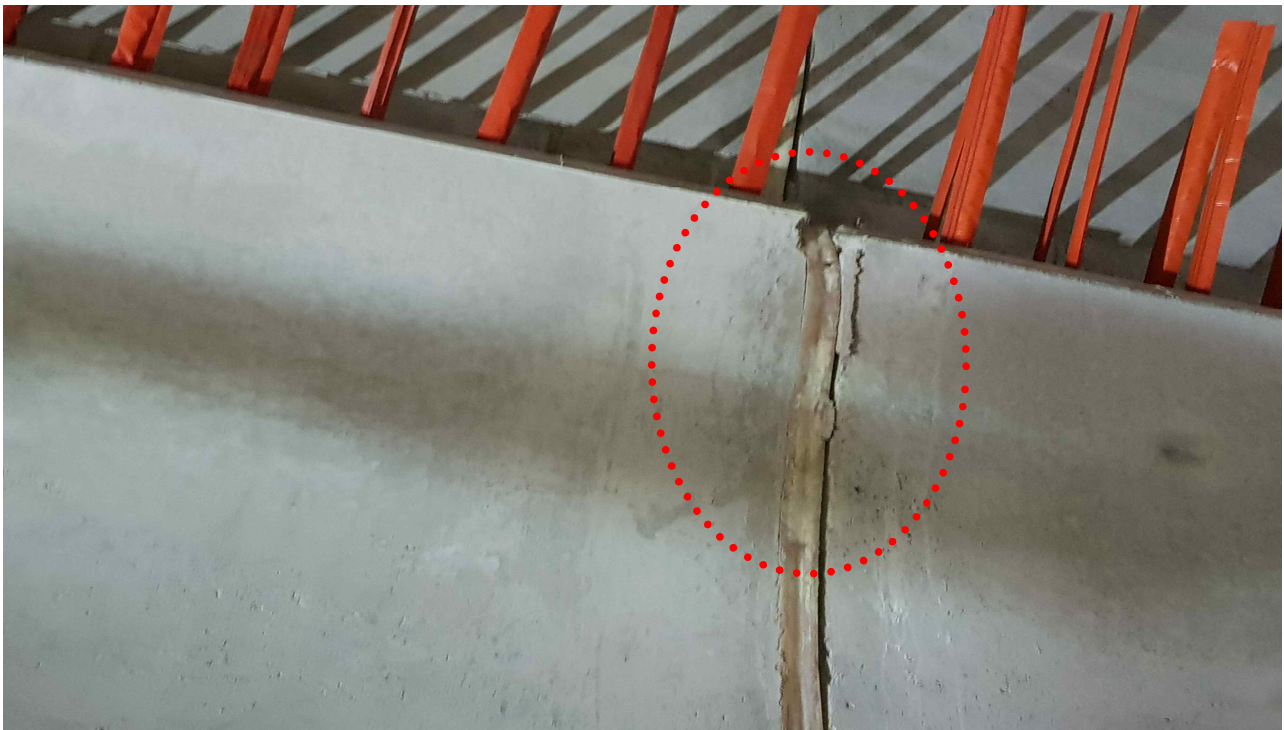
○ 2차 라이닝 줄눈 시공이 불균질함

⇒ 타일마감 등을 고려하여 보완방안 강구할 것

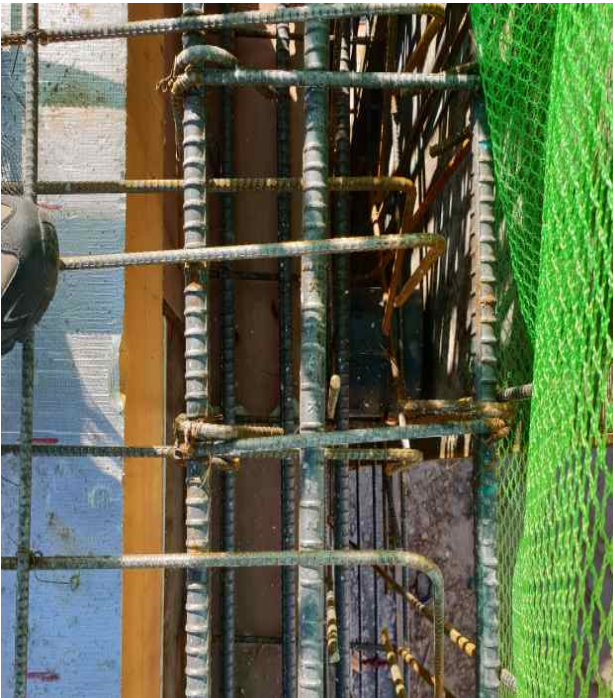
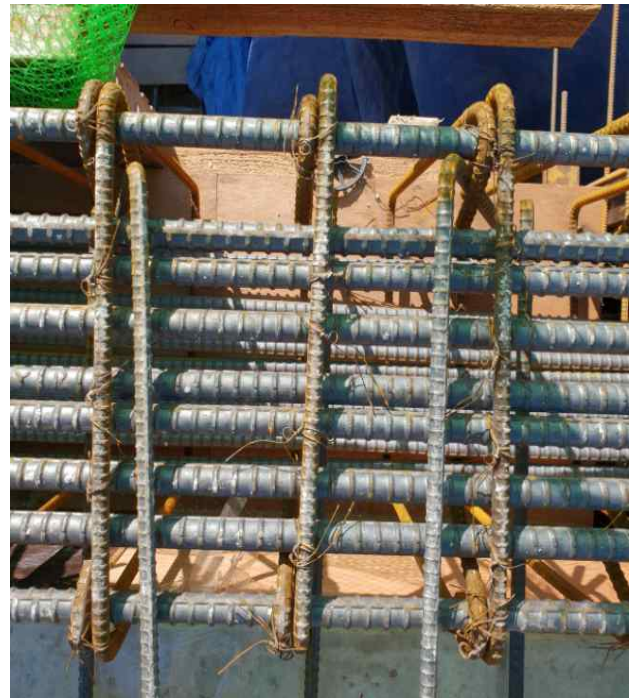
○ 보 철근 스트립 및 정착 철근의 결속, 배근간격, 이음길이 도면과 상이하게 시공

⇒ 정착철근의 이음길리와 밴딩, 배근 간격 등을 도면과 시방서 규정대로 수정 시공한 후, 검측결과 기록 유지

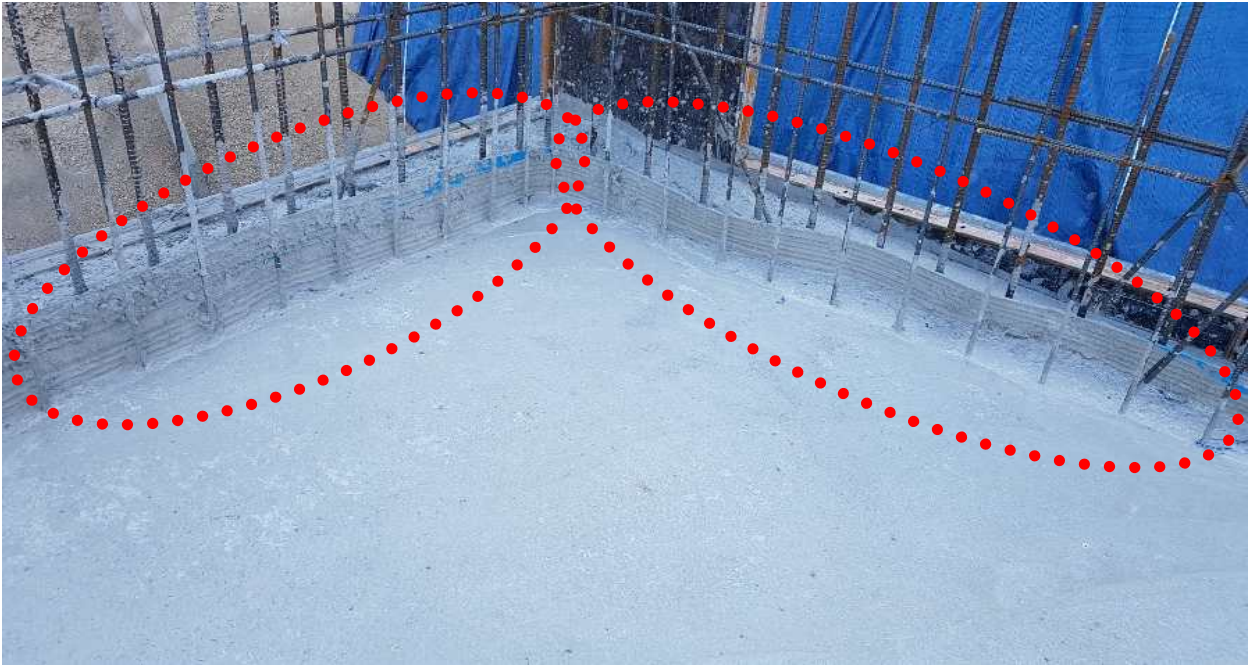
- 외벽 시공 조인트에 설치한 지수판 부착 콘크리트 미 제거 및 지수판 1/2 문힘 미 준수

⇒ 지수판에 부착된 콘크리트 제거 및 하부 콘크리트에 1/2 문힘 준수

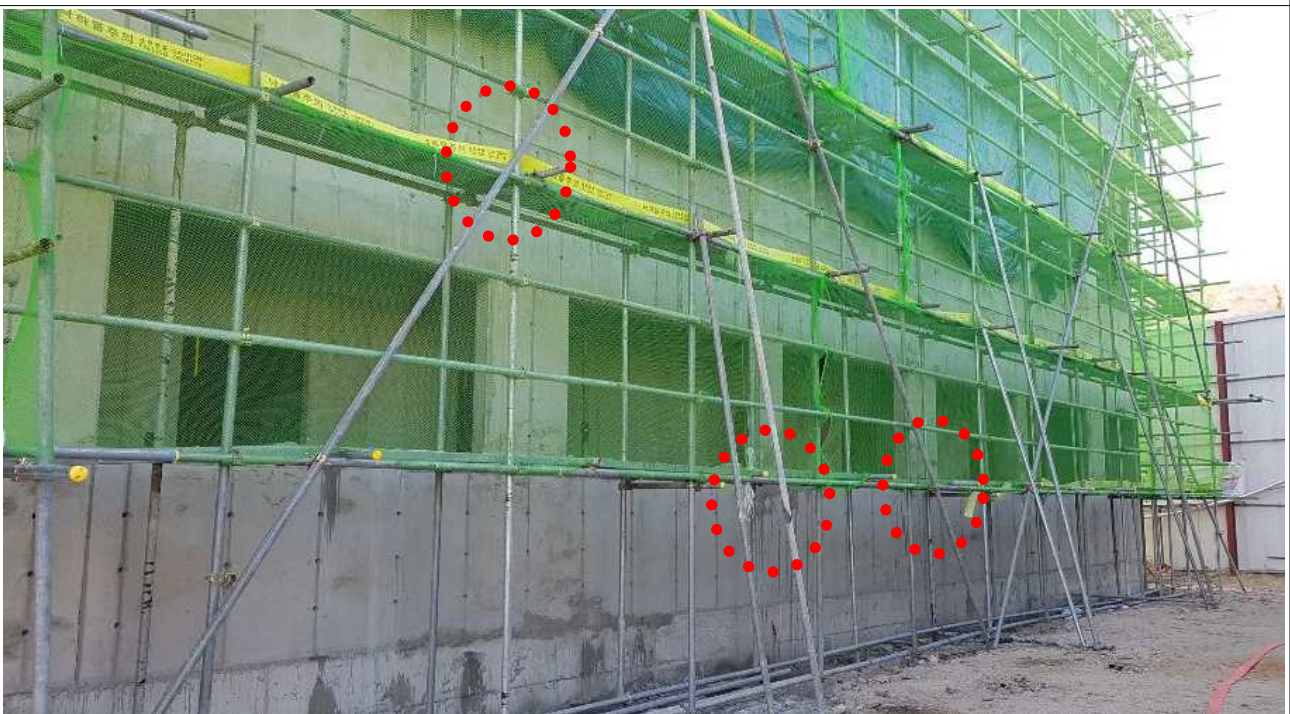
- 건물 외벽 쌍줄강관비계 가새와 비계 교차 부위 마다 클램프 미 결속

⇒ 「산업안전보건기준에 관한 규칙」에 따라 가시설 보완할 것

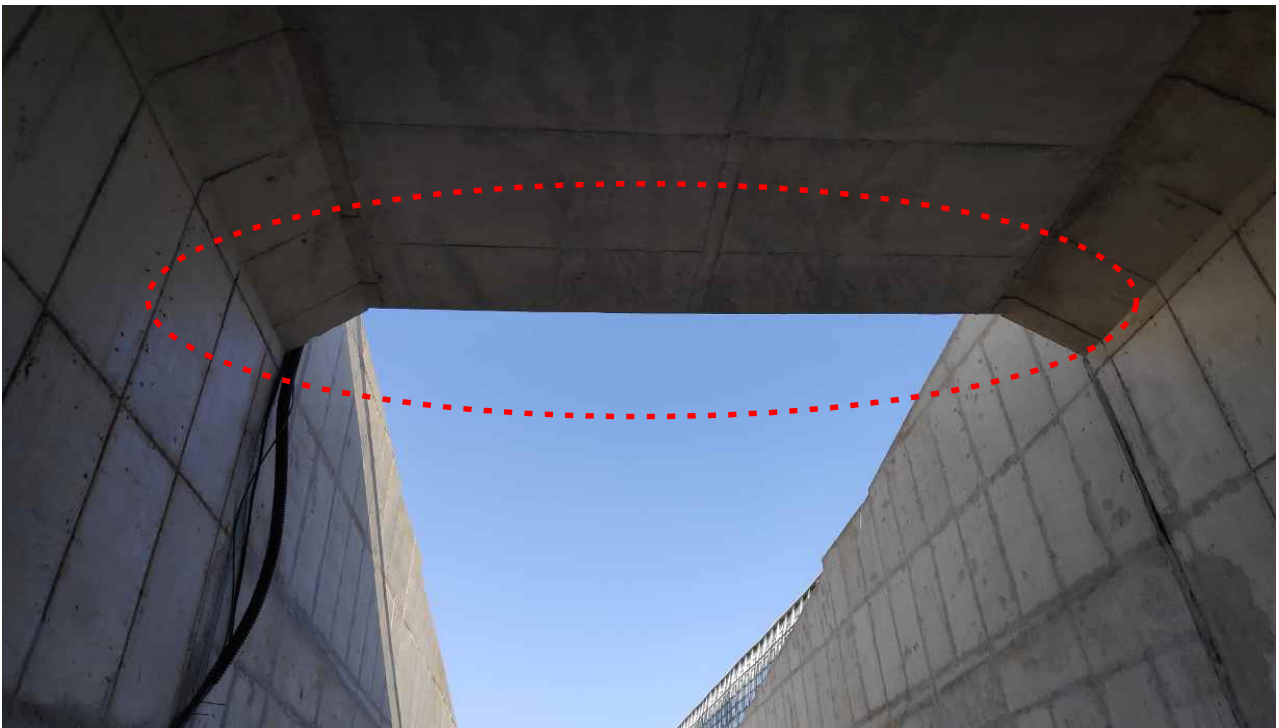
- 지중구조물 개착 콘크리트 박스 시점부에 외부로부터 콘크리트 상면으로 우수 유입 우려

⇒ 콘크리트 내구성 확보를 위해 물끊기 시설 설치를 검토할 것

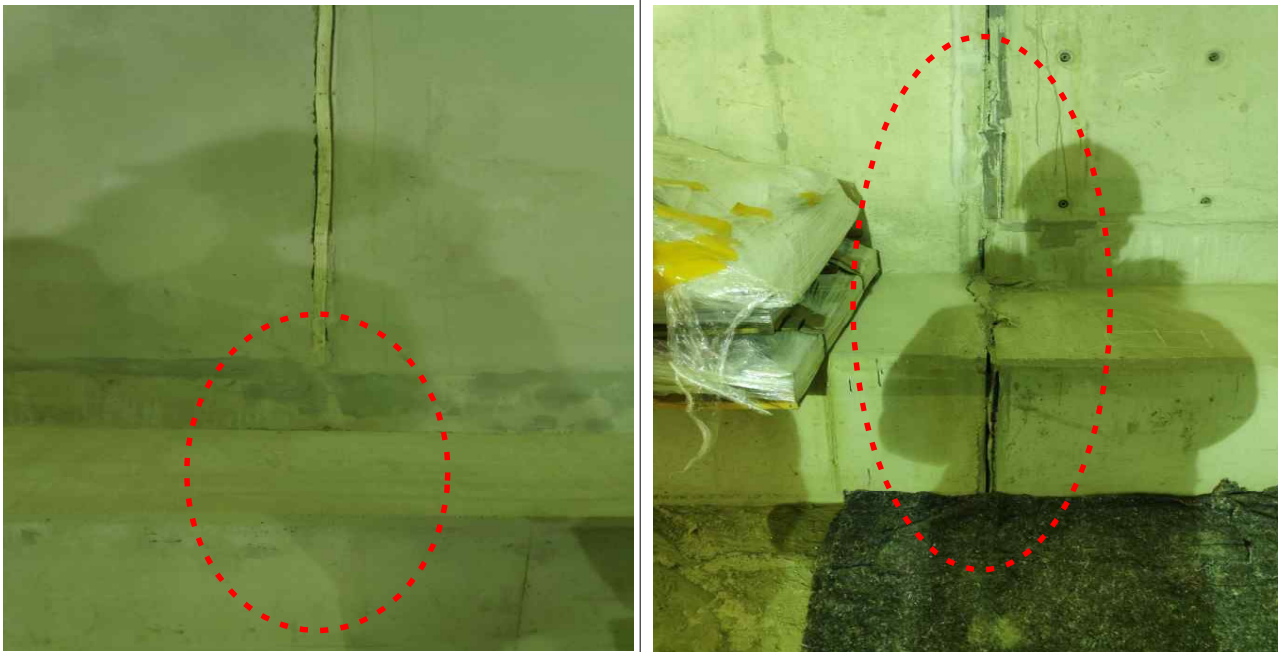
- 터널구간 라이닝 신축이음 주변 박리 및 균열유발줄눈 시공이 누락되어 있으며, Box와 터널 연결부 누수 대비 철저 시공 필요

⇒ 신축이음 주변 박리 제거 후 표면 마무리 및 균열유발 줄눈 시공 요망. 구조물 연결부는 누수대비 시공관리를 철저히 할 것

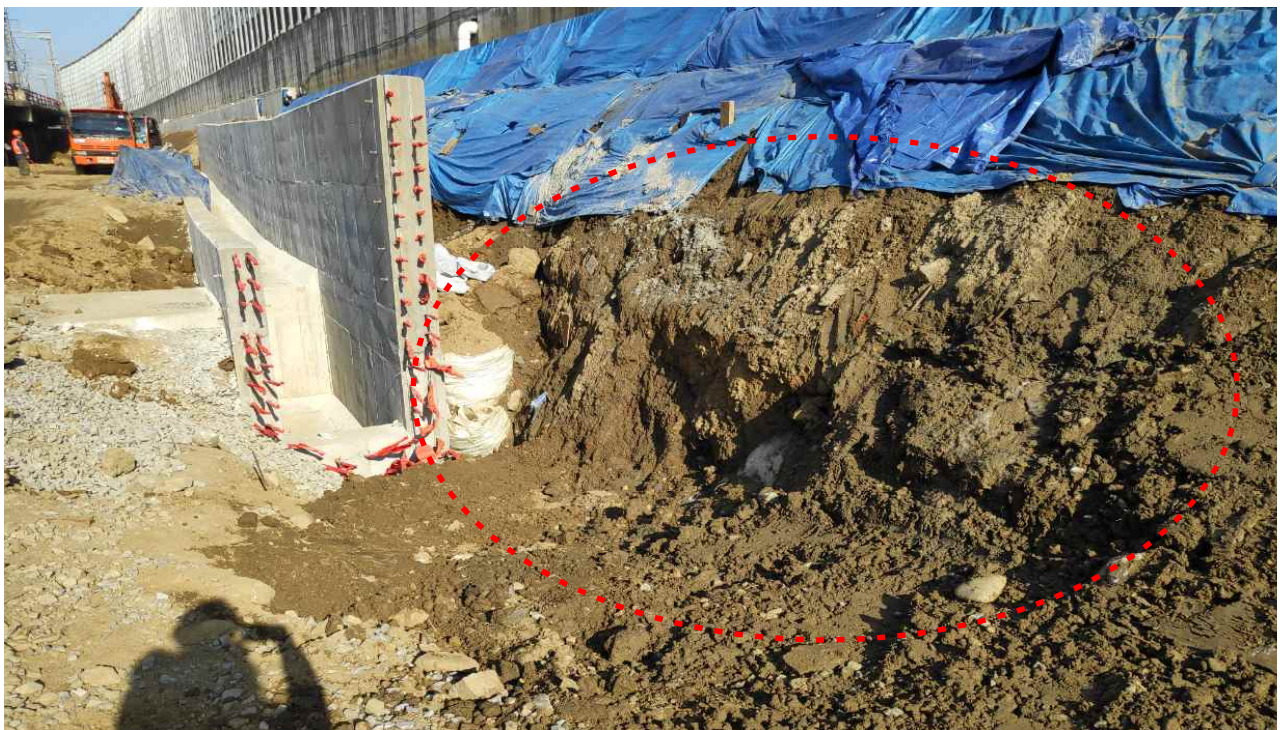
- 방음벽 사면 지하수 유출부 점검 필요

⇒ 지하수 유출부 주기적 점검 요망
