1. 하자내역

세곡 1교
바닥판하면 S1

용역사	(주) 삼림엔지니어링	발주처	서울특별시 동부도포사업소	용역명	영동 2교 외 6개교 정밀점검용역 (세곡 1교)	구간	거더(G6~G10)	조사일시	2018. 10
역명		시		도면번호	004

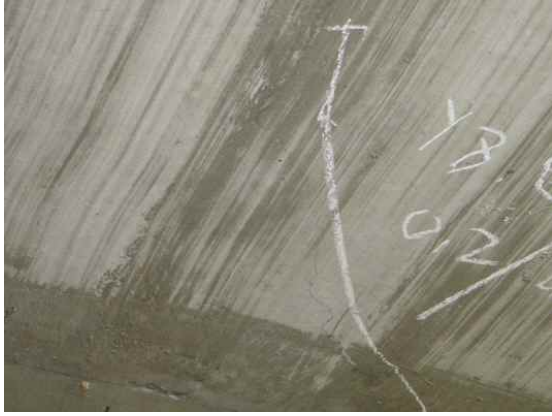
바닥판하면 균열

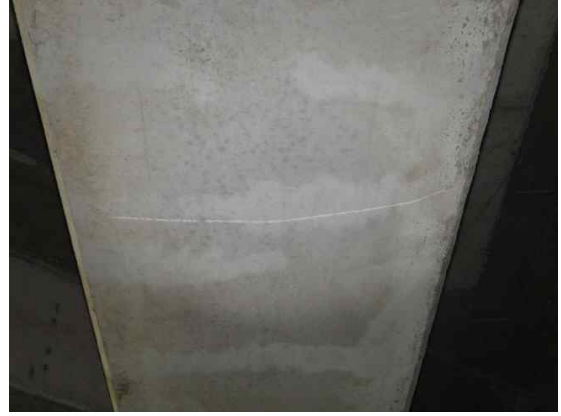
거더 균열

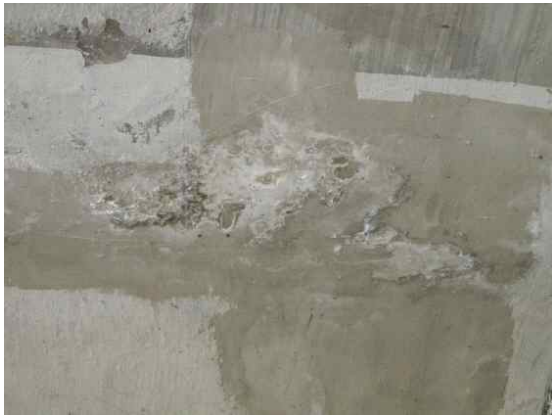
바닥판하면 백태

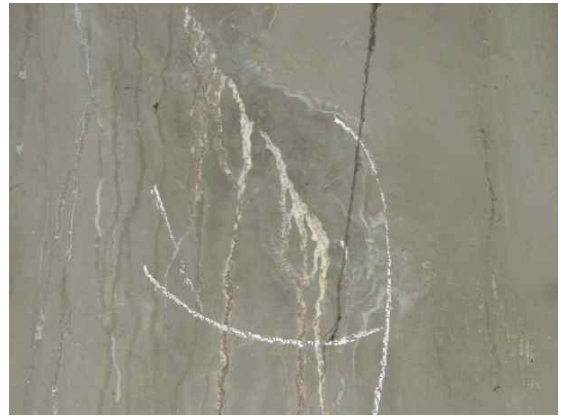
교대 균열백태

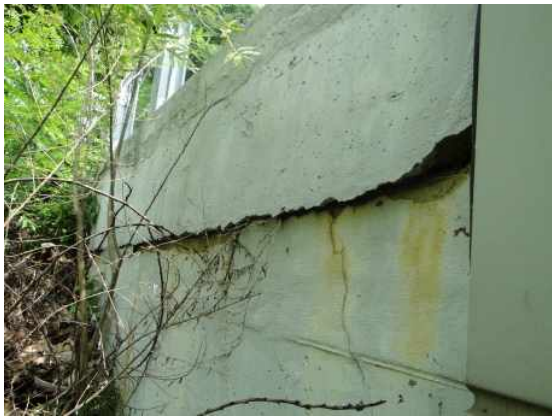
교대 박리

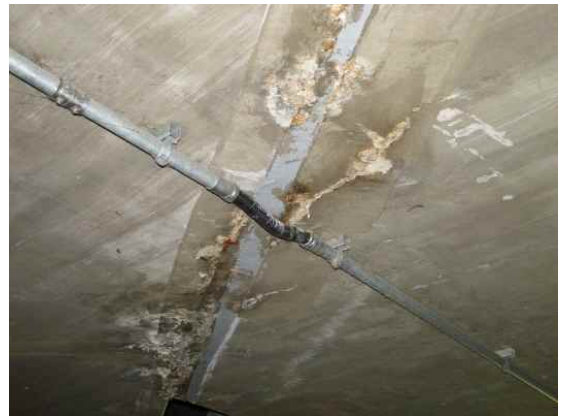
보수부 백태

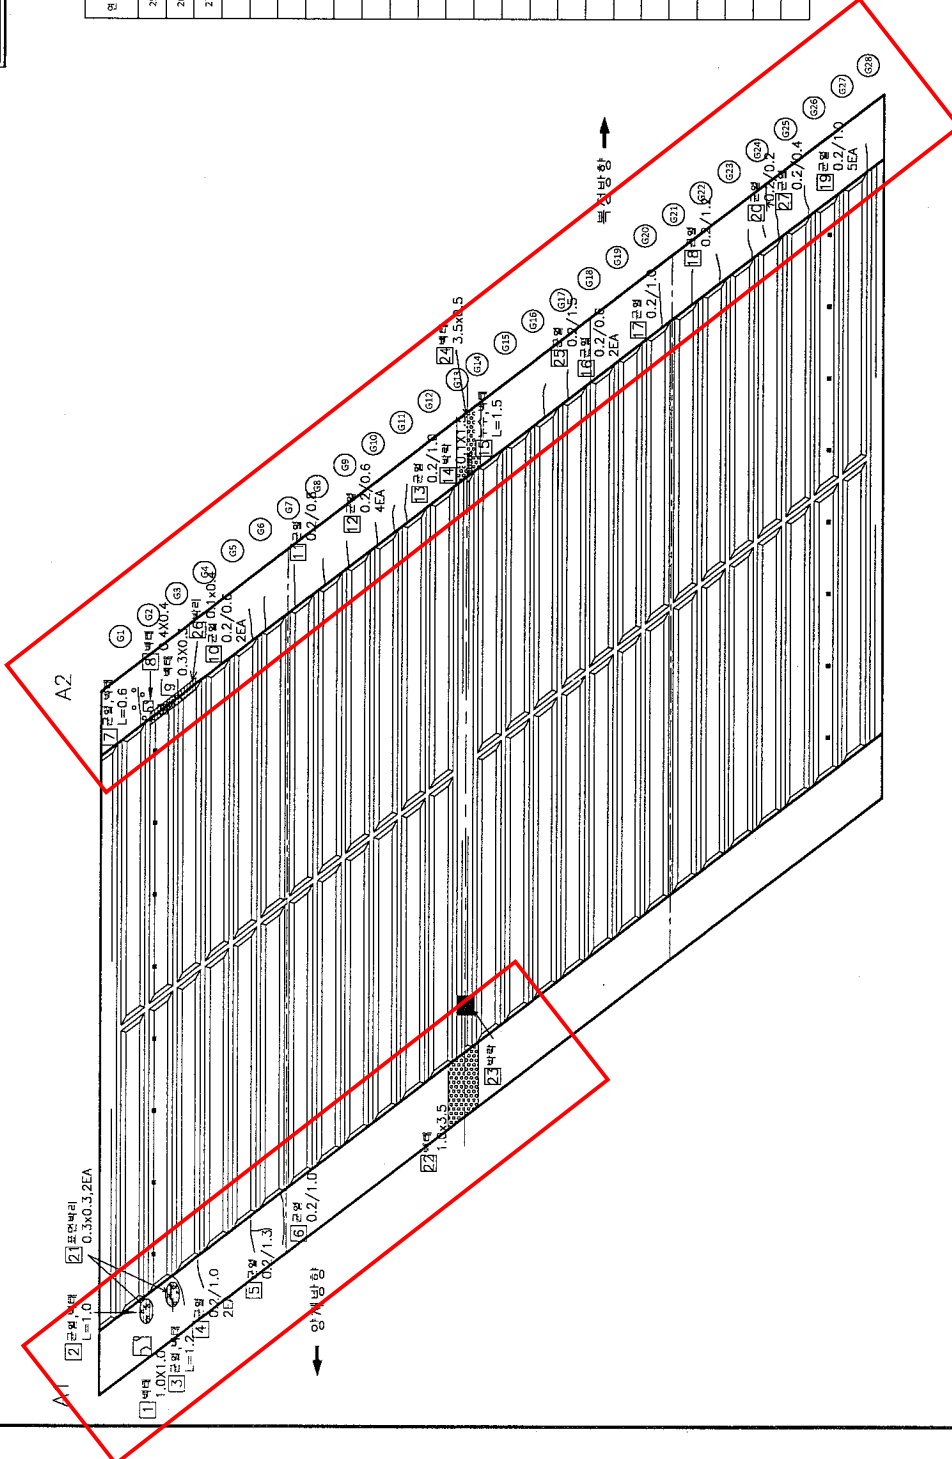
연번	연도	점검종류	결함규모			최종보수내역		비고
			폭	깊이	수량	단위	개소	
25	2018	정밀(0.3mm미만)	0.2	1.5	m	1		신규
26	2018	박리	0.1	0.4	㎡	1		신규
27	2018	정밀(0.3mm미만)	0.2	0.4	m	1		신규

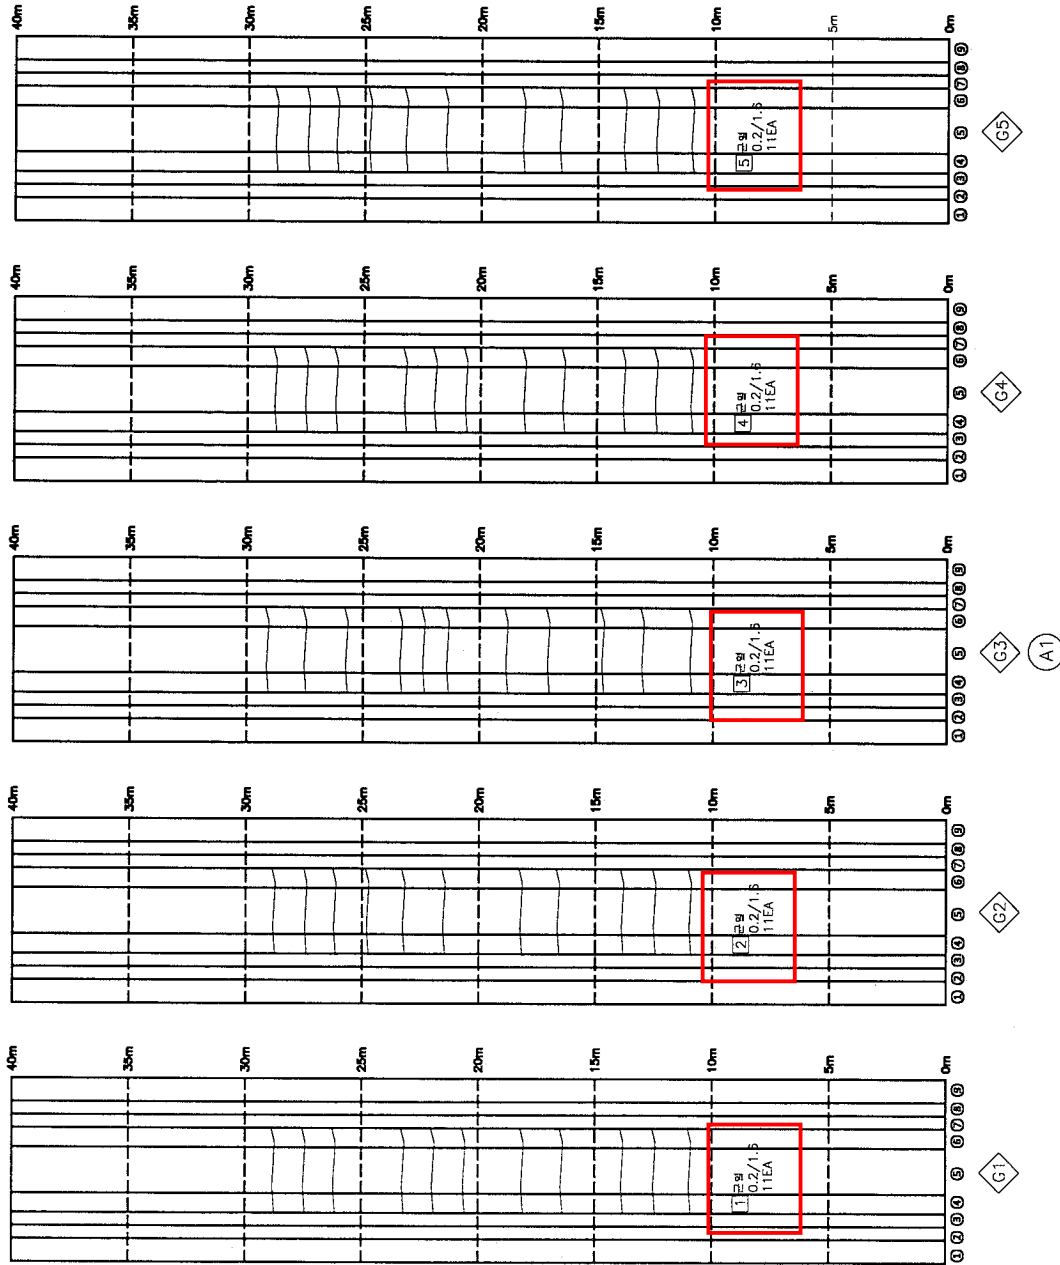
세곡 1교
거더(G1~G5)

인입 번호	차중 면도	경도 종류	원통구멍			외통부수내막			비고
			폭	길이	내지 수평 단위	최소 단위	연속 단위	용량	
1		중형(0.3mm이내)	0.2	1.6	m	11			기준
2		중형(0.3mm이내)	0.2	1.6	m	11			기준
3		중형(0.3mm이내)	0.2	1.6	m	11			기준
4		중형(0.3mm이내)	0.2	1.6	m	11			기준
5		중형(0.3mm이내)	0.2	1.6	m	11			기준

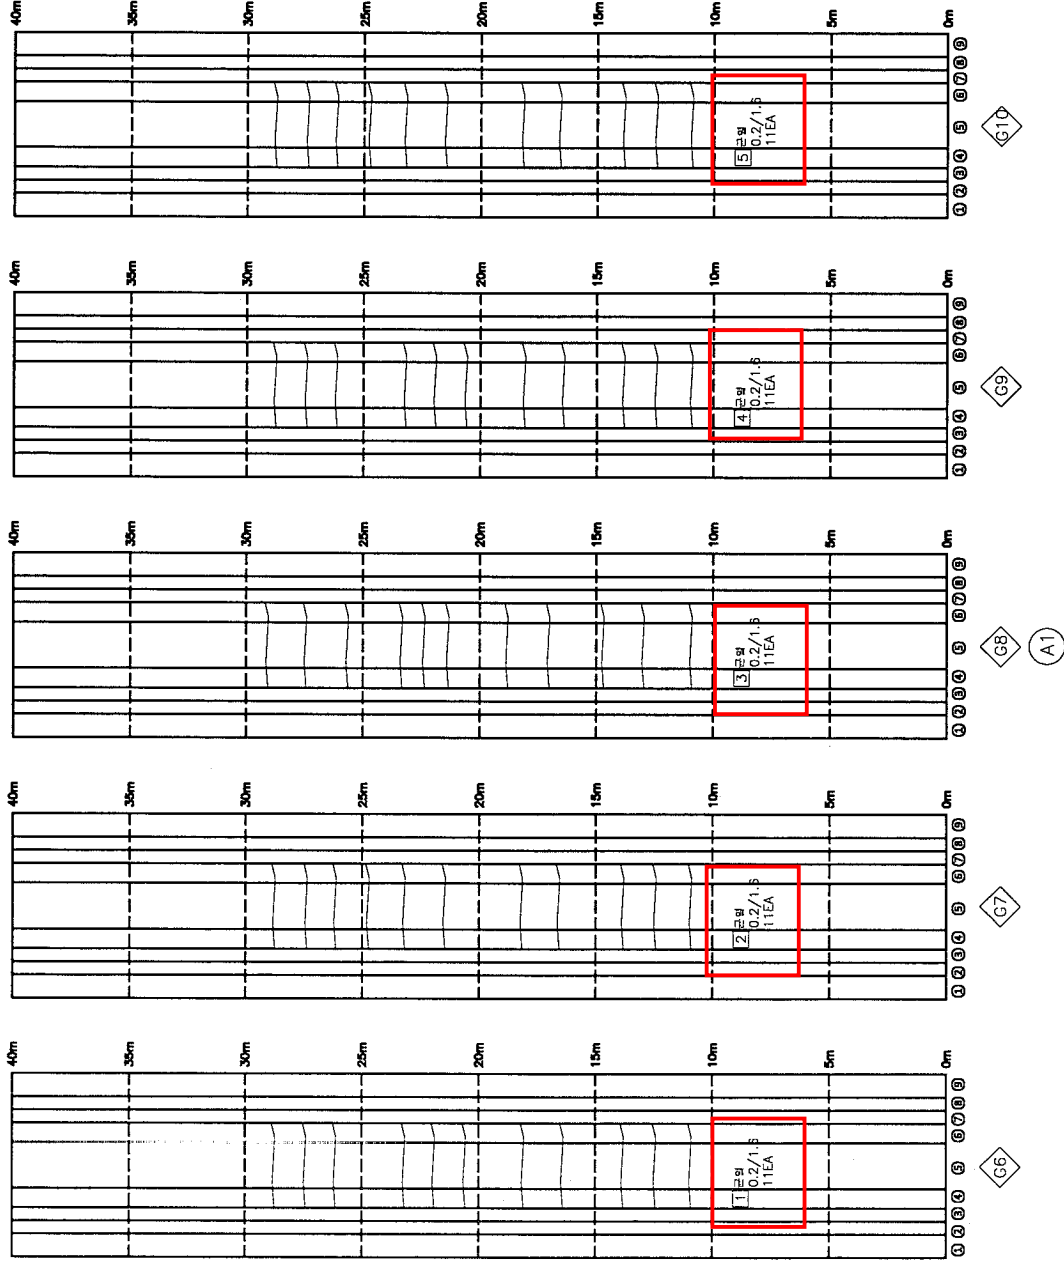
세곡 1교
거더(G6~G10)

연번	연도	결함 종류	결함 규모		외장 보수 내역		비고
			폭	깊이	수량	단위	
1		균열(0.3mm미만)	0.2	1.6	m	11	기준
2		균열(0.3mm미만)	0.2	1.6	m	11	기준
3		균열(0.3mm미만)	0.2	1.6	m	11	기준
4		균열(0.3mm미만)	0.2	1.6	m	11	기준
5		균열(0.3mm미만)	0.2	1.6	m	11	기준

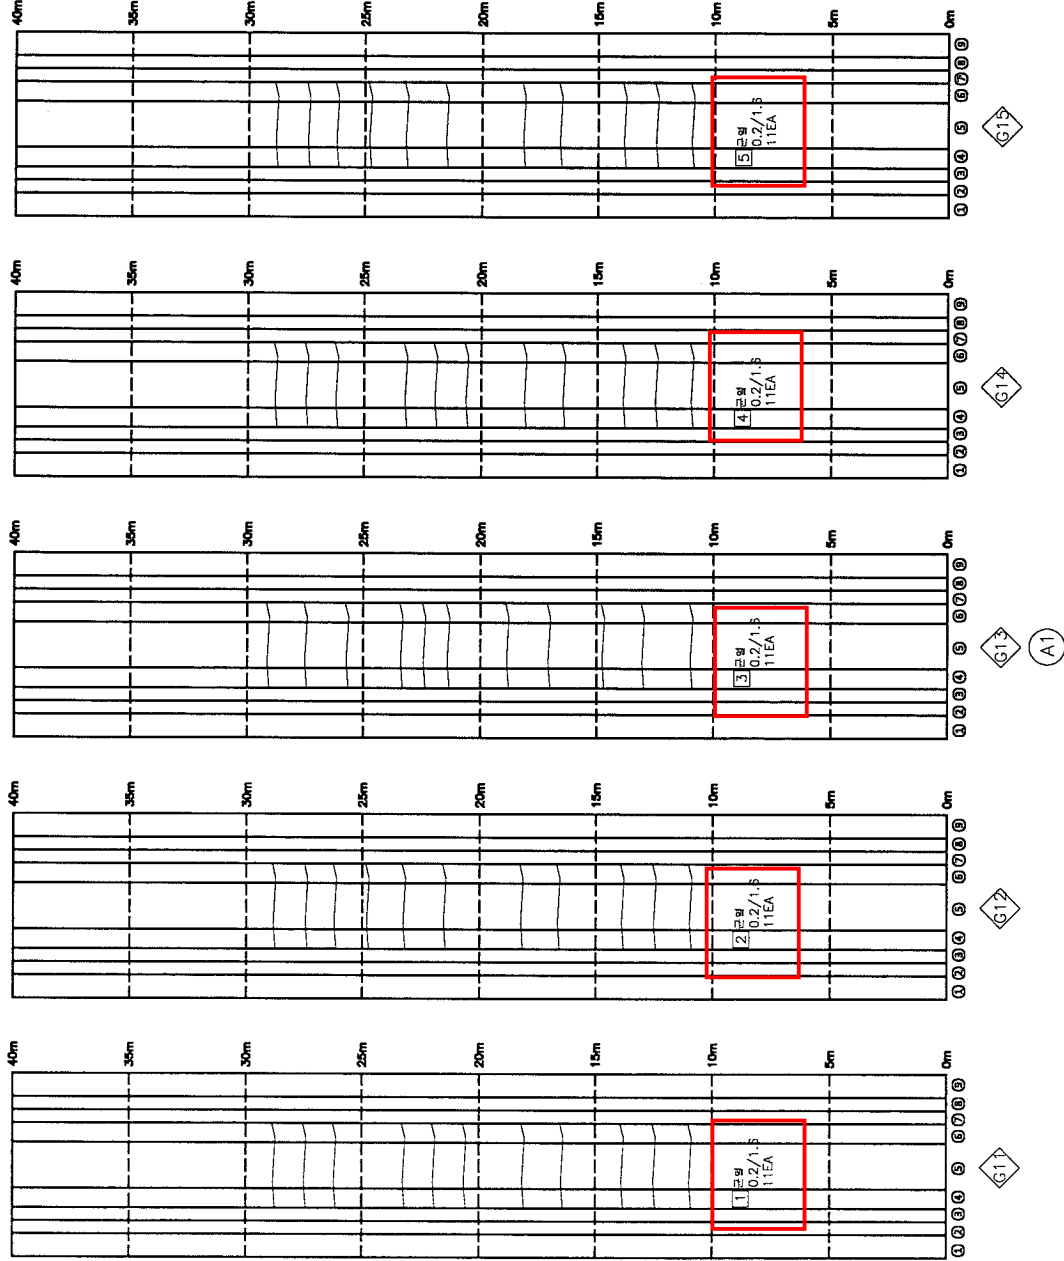
세곡 1교
거더(G11~G15)

연번	좌측 인도	좌측 종류	좌측 규모				좌측 보수내역		비고
			폭	길이	너비	수평 단위	깊이	연료	
1		균열(0.3mm미만)	0.2	1.6	m	11		기초	
2		균열(0.3mm미만)	0.2	1.6	m	11		기초	
3		균열(0.3mm미만)	0.2	1.6	m	11		기초	
4		균열(0.3mm미만)	0.2	1.6	m	11		기초	
5		균열(0.3mm미만)	0.2	1.6	m	11		기초

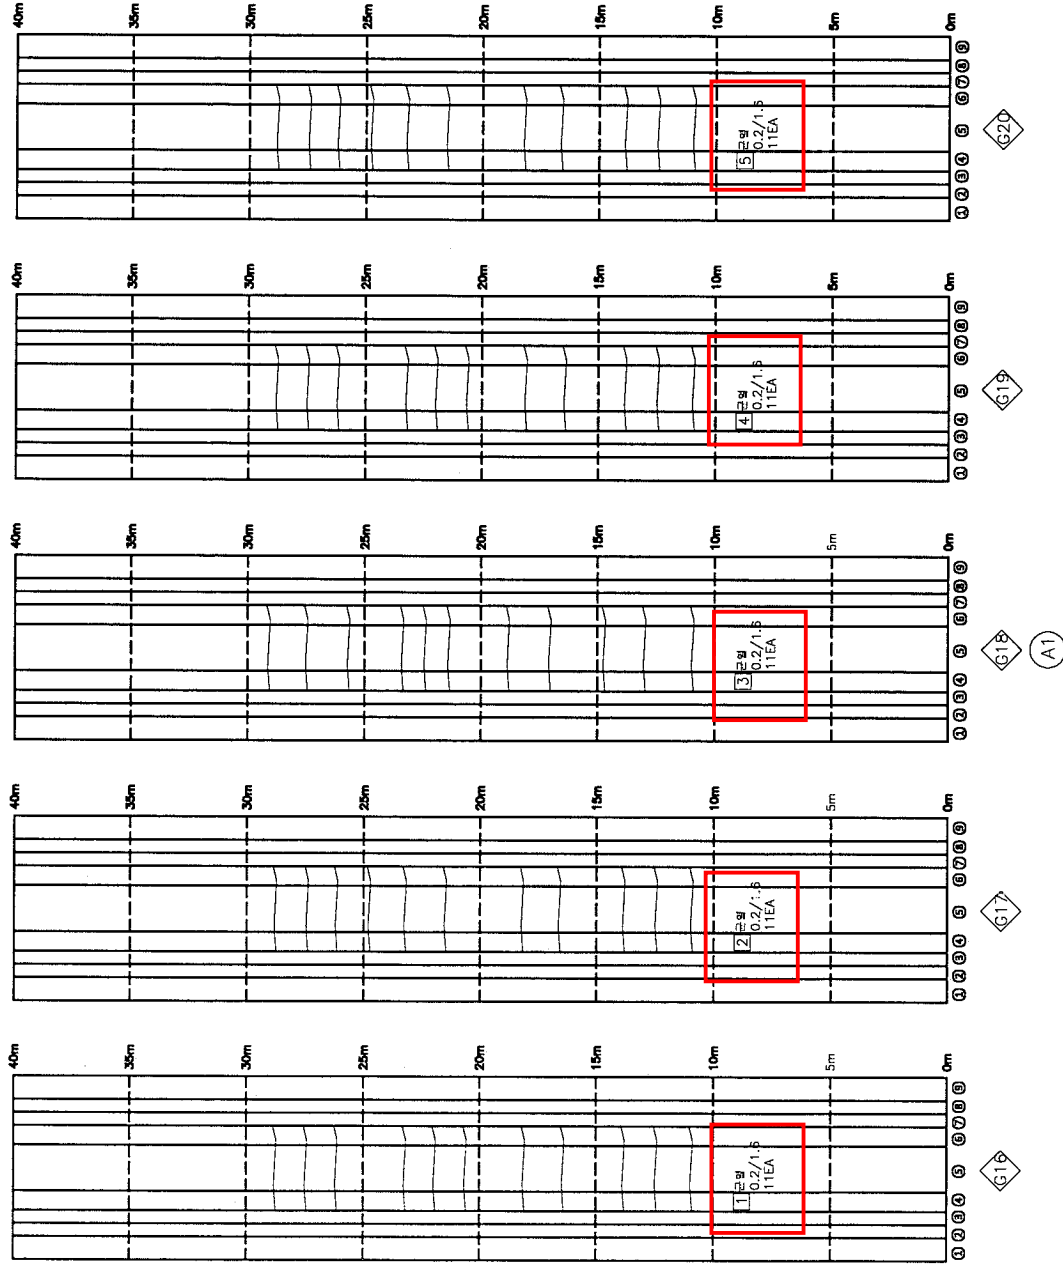
세곡 1교
거더(G16~G20)

연번	차종	연도	공정	종류	결함구도			최종 보수내역		비고
					폭	길이	내비 수량	단위	연월	
1			균열(0.3mm미만)	0.2	1.6	17.6	m	11		기준
2			균열(0.3mm미만)	0.2	1.6	17.6	m	11		기준
3			균열(0.3mm미만)	0.2	1.6	17.6	m	11		기준
4			균열(0.3mm미만)	0.2	1.6	17.6	m	11		기준
5			균열(0.3mm미만)	0.2	1.6	17.6	m	11		기준

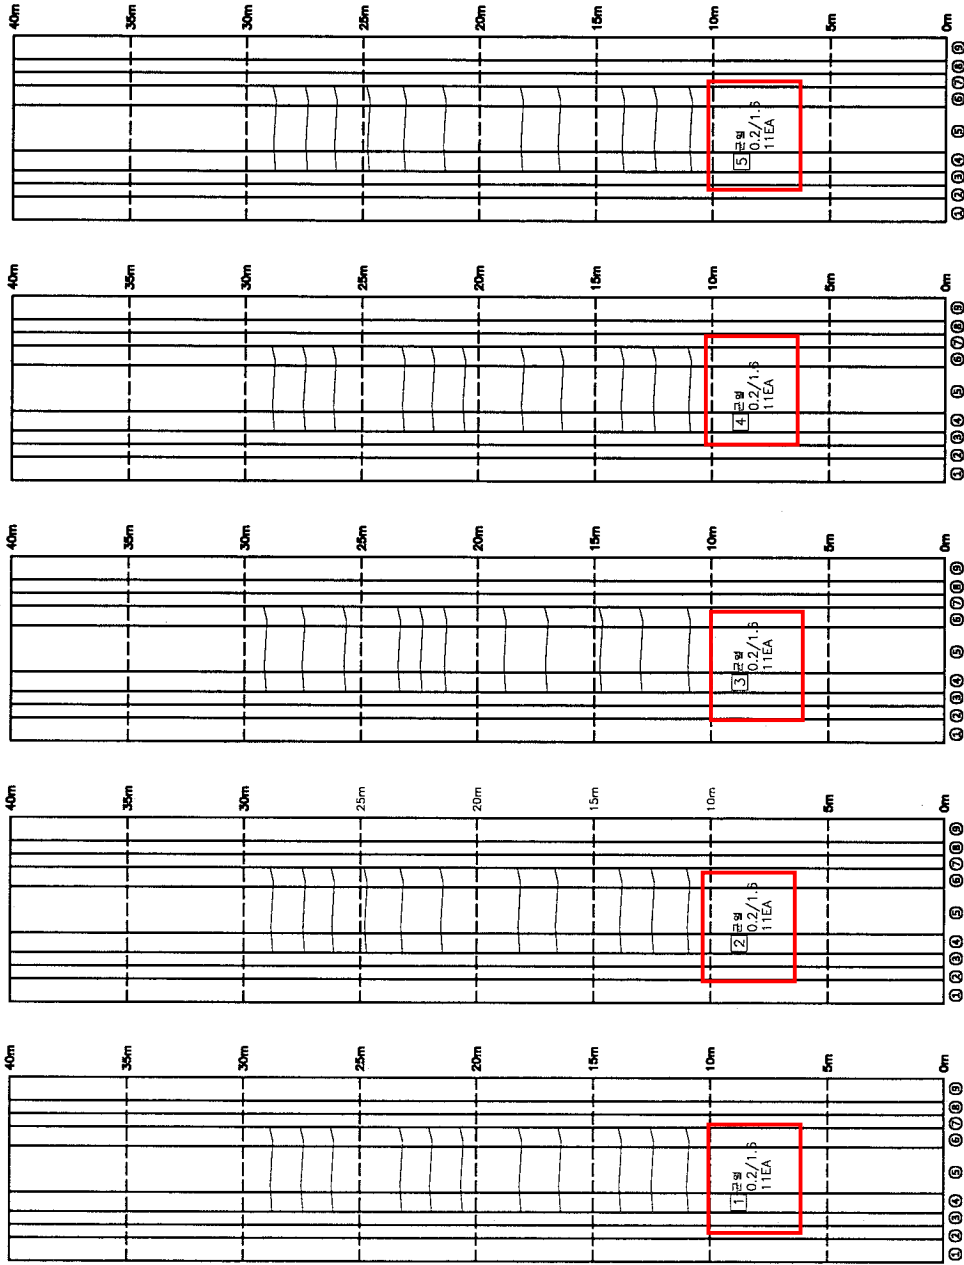
세곡 1교
거더(G21~G25)

면적 연도	최종 연도	구분 종류	결함구도				최종 보수내역		비고
			폭	길이	내외 수평	단위 진수	단위 진수	방법	
1		균열(0.3mm미만)	0.2	1.6	m	11		기준	
2		균열(0.3mm미만)	0.2	1.6	m	11		기준	
3		균열(0.3mm미만)	0.2	1.6	m	11		기준	
4		균열(0.3mm미만)	0.2	1.6	m	11		기준	
5		균열(0.3mm미만)	0.2	1.6	m	11		기준

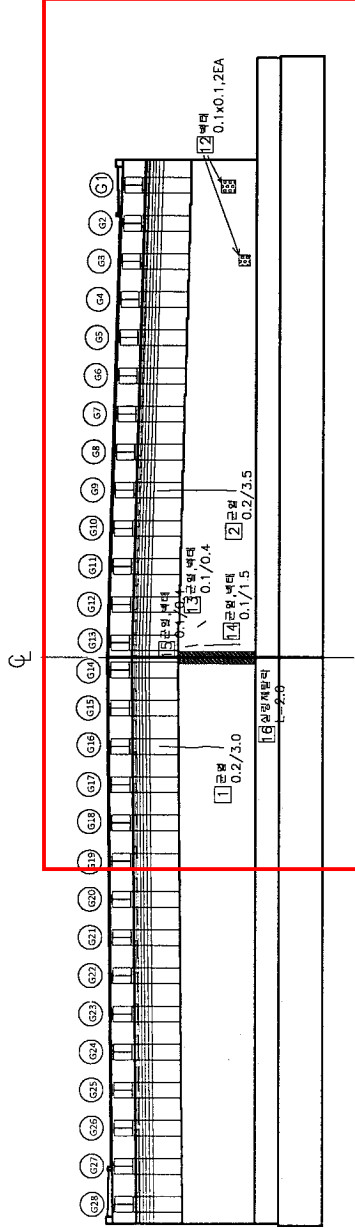
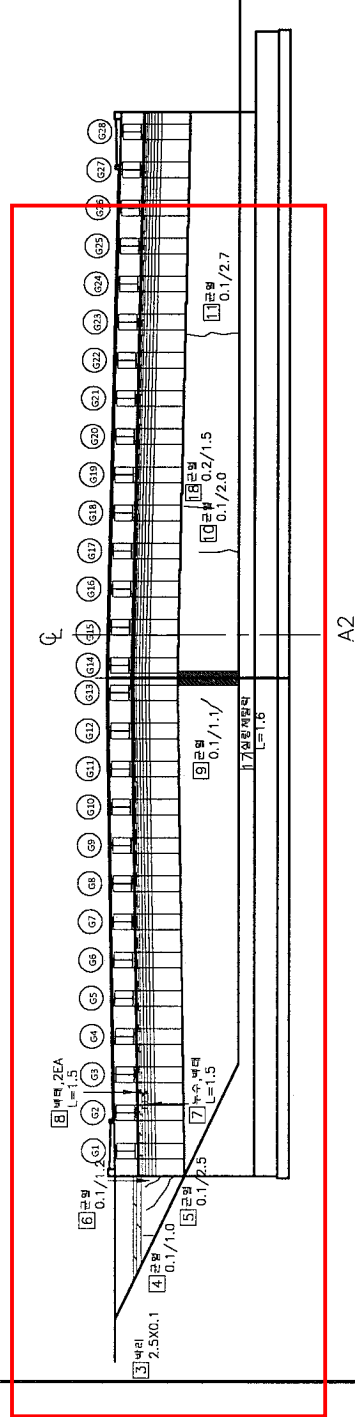
세곡 1교
교대 A1, A2

연번	세출 연도	결함 종류	결함규모			외장 보수내역		비고
			폭	깊이	내비 수량 단위	최소	최대	
1		균열(0.3mm미만)	0.2	3.0	m	1		기준
2		균열(0.3mm미만)	0.2	3.5	m	1		기준
3		박주	2.5	0.1	0.25	㎡	1	기준
4		균열(0.3mm미만)	0.1	1.0	m	1		기준
5		균열(0.3mm미만)	0.1	2.5	m	1		기준
6		균열(0.3mm미만)	0.1	1.2	m	1		기준
7		누수, 박해	1.5	1.5	m	1		기준
8		균열, 박해	1.5	1.5	m	1		기준
9		균열(0.3mm미만)	0.1	1.1	m	1		보수
10		균열(0.3mm미만)	0.1	2.0	m	1		보수
11		균열(0.3mm미만)	0.1	2.7	m	1		보수
12	2018	박해	0.1	0.1	0.02	㎡	2	신규
13	2018	균열, 박해	0.1	0.4	0.4	m	1	신규
14	2018	균열, 박해	0.1	1.5	m	1		신규
15	2018	균열, 박해	0.1	0.4	0.4	m	1	신규
16	2018	상형재탈락	2.0	2.0	m	1		신규
17	2018	상형재탈락	1.6	1.6	m	1		신규
18	2018	균열(0.3mm미만)	0.2	1.5	m	1		신규
