2019년 03월 서비스 결과 보고서

서울기록원

기간 : 2019.03.01 ~ 2019.03.13

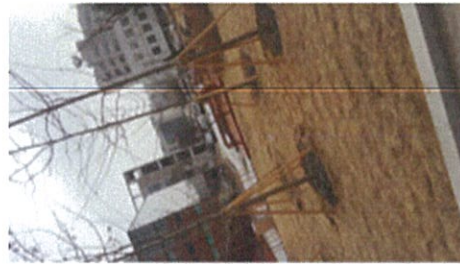
점검일자	2019-03-06	최초등록일자	2019-03-06		
대분류/층	서울기록원	중분류	외곽	세분류	외곽
구분	환경	점검대상	건물 인접 수목 식재	개선예정일자

문제점	건물 외곽 화단 지역에 쥐굴이 확인되었으며, 화단이 건물 출입문 및 외벽 등 인접 지역에 조성되어 있어, 해충의 서식 및 이동 경로 활용될 수 있는 실정임.
고객 개선안	(1) 출입문 인접지역에 적재물을 장기간 방치할 경우 쥐 또는 기타해충의 중간 은신처로 이용될 수 있으므로 적재를 피해야 함. (2) 출입문에서 15m 이상 이격해야 하며, 수시로 점검이 필요함.
개선내역	
서비스 제공사항	글루보드 설치, 실내 단순관리 잔류분무, 외곽 단순관리 잔류분무, 화랑곡나방 M_KIT 설치, M-Trap (S) 설치, R-station 설치
