# 정기(기동점검) 점검 결과보고

## [노들섬 특화공간 조성 토목공사]

- 점검일시 : 2019.04.19 (금)
- 점검결과
- ◆ 점검자 : 정진혁,이태형

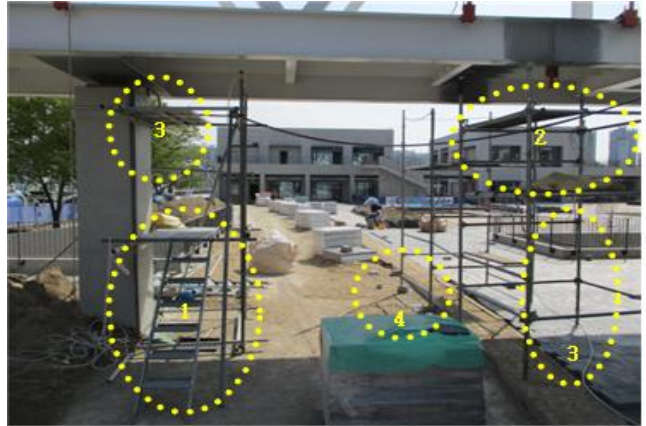
○ 추락재해 예방(토목부)

- 보행육교 하부에 설치 된 비계는 추락위험이 높으니 아래사향을 보완하기 바람. ①계단측면 사다리 안전난간 미설치 ②작업발판 측면 안전난간 미설치 ③수직승강로 미설치 ④수직재 하부 받침상태불량 (NO.1)

※ 산업안전보건 기준에 관한 규칙 제43조(개구부 등의 방호조치)

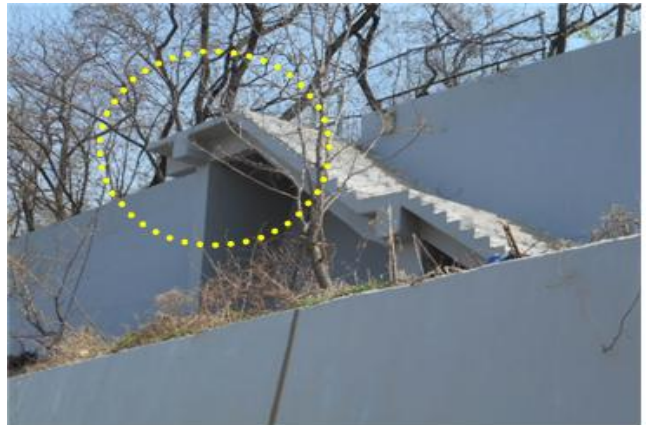
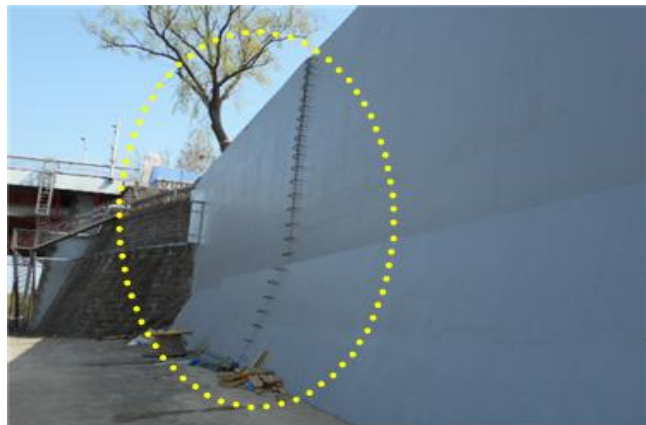
○ 추락재해 예방(토목부)

- 시민의 입출입이 가능한 공사장 특성을 감안하여 외부에 설치된 계단과 수직통로는 추락사고가 발생하지 않도록 조치요망

※ 산업안전보건 기준에 관한 규칙 제20조(출입의 금지 등), 제42조(추락의 방지)

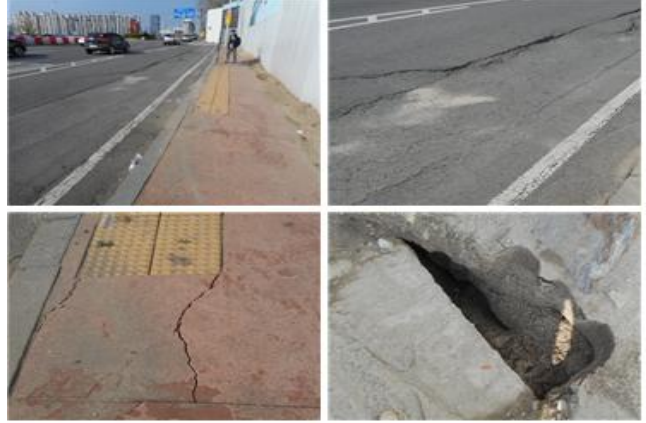
○ 흠막이가시설 안전(토목부)

- 동측 흠막이가시설 인근의 도로와 보도의 변형이 심각하고 일부 공동도 발생된 상태이므로 함몰이 발생하지 않도록 지속적으로 관리요망  
※ 산업안전보건 기준에 관한 규칙 제51조(구축물 또는 이와 유사한 시설물 등의 안전 유지)

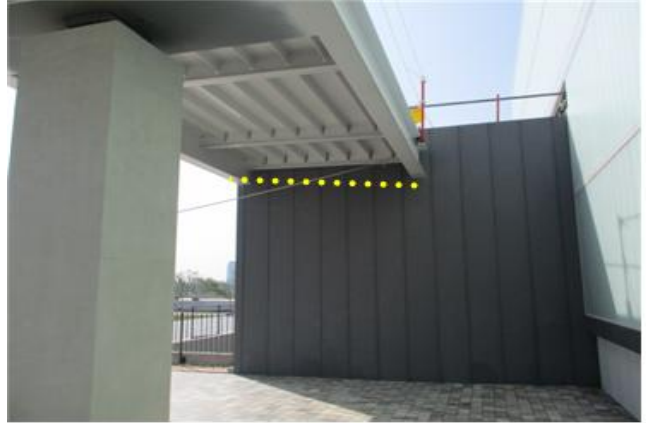
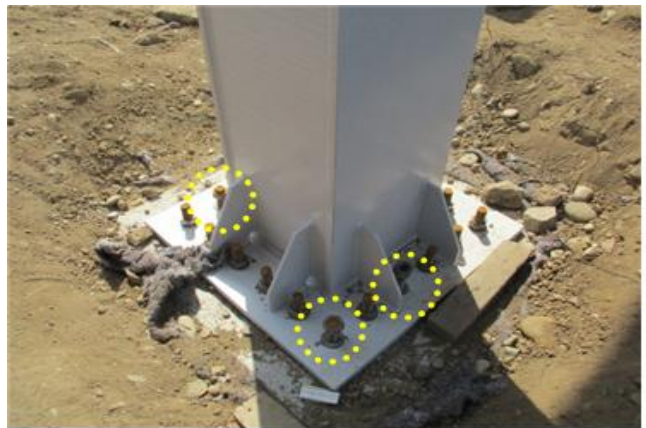
○ 기타 안전관리(토목부)

- 설치가 완료된 보행육교는 기울어진 상태로 설치되어 수평이 맞지 않은 상태이며, 하부의 볼트는 손으로 돌려도 풀릴 정도의 토크로 조임이 되어 있고 100% 체결된 상태가 아님. 보행육교 전체의 수평도와 관련 된 부재들을 정밀하게 점검하고 수평을 맞추고, 하부 볼트는 확실하게 조여서 관리 요망
