# 정기(기동점검) 점검 결과보고

## [서울시 근로자복지관 증축공사(건축)]

- 점검일시 : 2019.05.17 (금)
- 점검결과
- ◆ 점검자 : 전해령

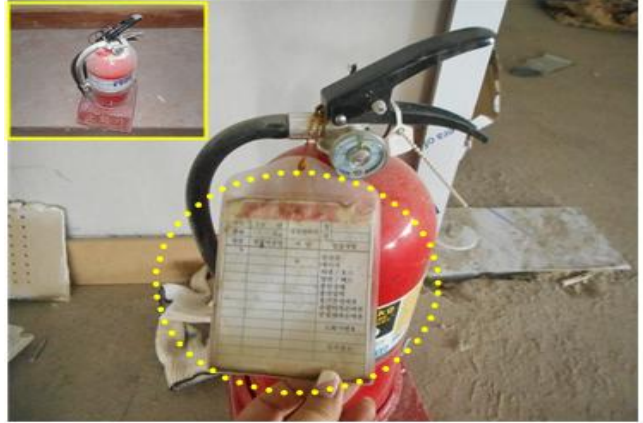
○ 화재/폭발/질식 재해 예방(건축부)

- 소화기 점검시일이 경과하였으므로 현장 내 소화기 전수점검 요함.
- 점검표가 부착되지 않은 소화기에 점검표 부착요함.
- ※ 건설안전 기본지침  
Ⅶ. 화재/폭발/질식재해에 방  
안전시설 및 작업기준  
(6)소방시설 설치 및 관리

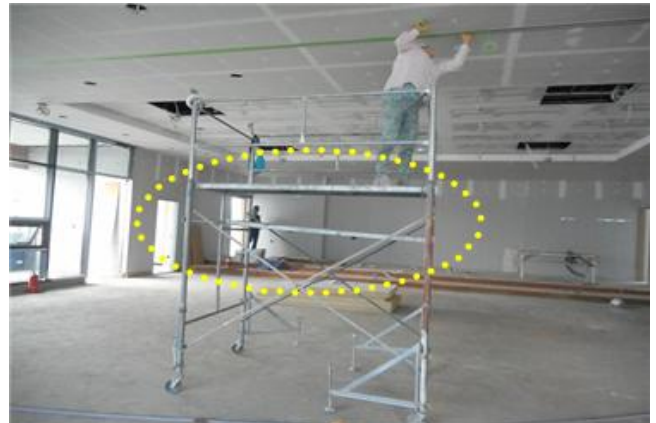
○ 추락재해 예방(건축부)

- 5층 천장 도장퍼티 작업자 이동식 비계 작업발판 기울어져 있는 상태에서 발끝막이판 없이 작업중. 발판 고정 및 발끝막이판 설치요함. 안전난간 일부 미설치된 곳 보완 후 사용바람.
- ※ 건설안전 기본지침 공통 007(이동식비계)
- ※ 산업안전보건기준에 관한 규칙 제42조(추락의 방지)

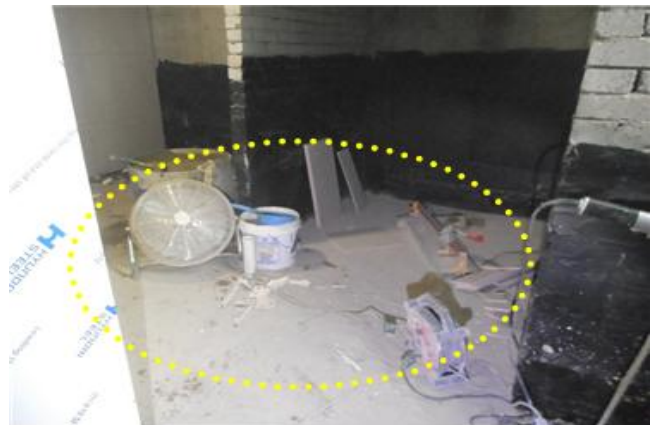
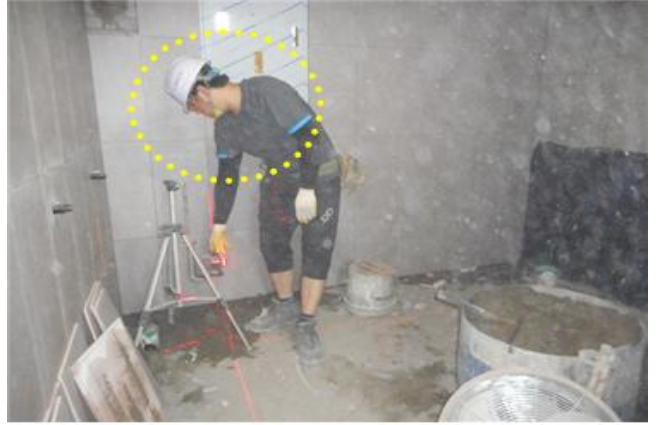
○ 보건 관리(건축부)

- 화장실 타일작업자 바닥에 시멘트가루 쌓여있는 상태에서 선풍기 켜고 작업중. 분진을 마실 수 있으므로 보건마스크 착용후 작업요함.
- ※ 산업안전보건기준에 관한 규칙 제32조(보호구의 지급 등)

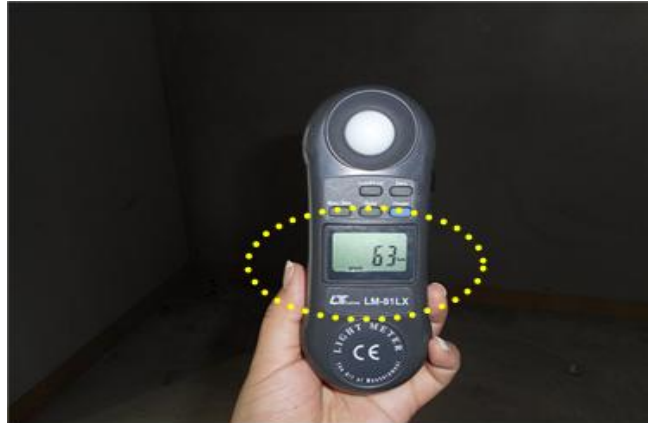
○ 작업장조도 확보(건축부)

- 작업장이 전체적으로 어두움. 조도가 63lux임.  
안전한 작업환경 조성을 위해 조도 75lux이상 확보요함.

※산업안전보건기준에 관한 규칙 제8조(조도)

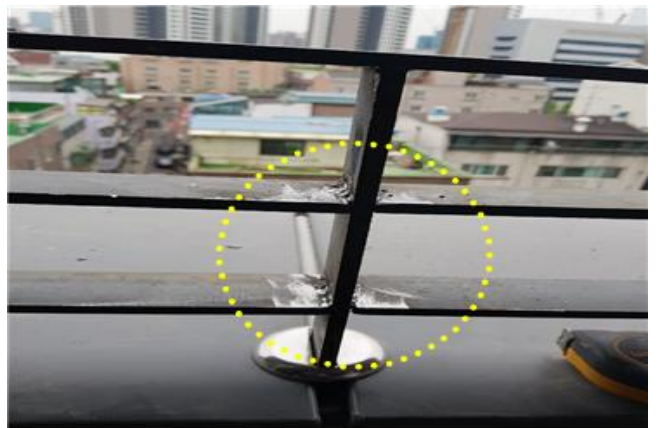
- 5층 좌측면 옥외안전난간 용접부위 그라운드링 마감 재정리 요함.

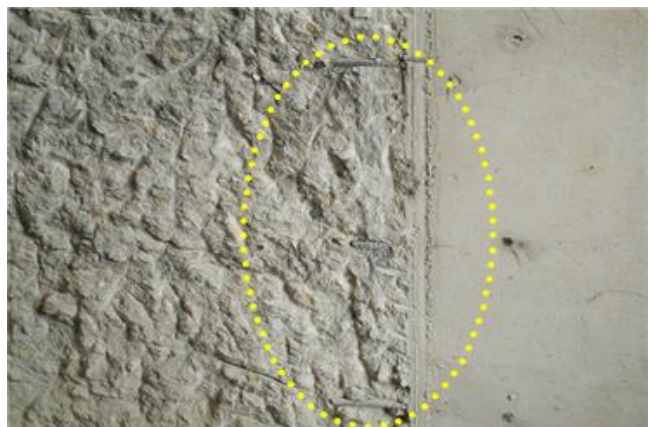
- 옥상 계단실 벽체 피복두께 부족으로 철근이 노출되어 내구성 저하가 우려되므로 보수 조치 요함.

※건설기술 진흥법 시행령 별표 8 - 1.3 (철근 노출 및 적정한 보수·보강 계획 미수립)

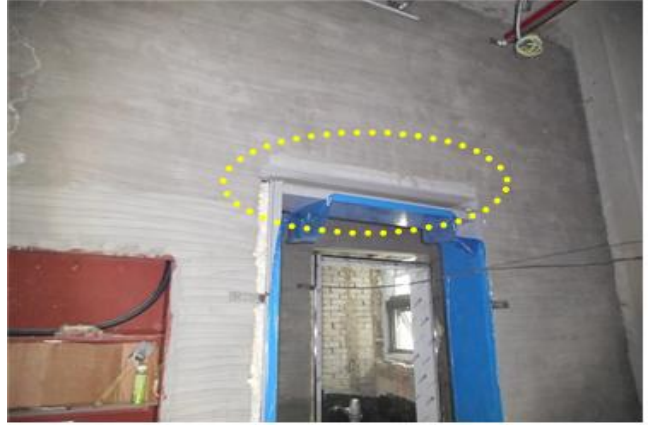
- 6층 화장실 전실 출입구 상부 인방과 문틀 틈 사이 우레탄폼 충전 요함.

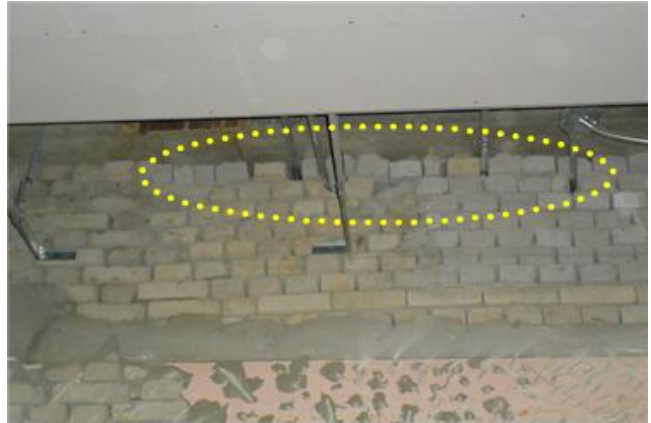
- 5층 X10열 벽체상부 조적상태 불량하므로 벽돌채움 및 보완 요함.

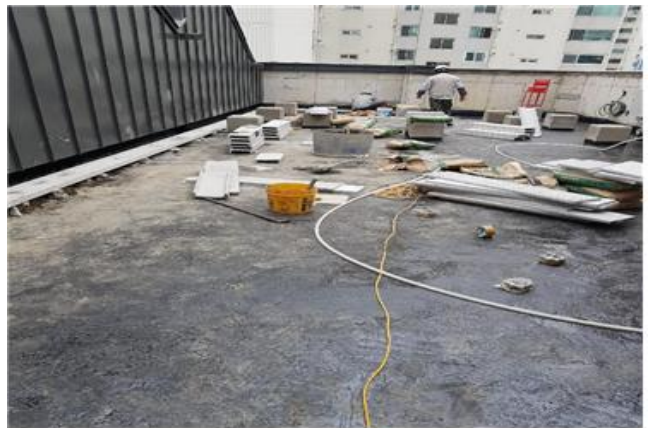
- 옥상 아스팔트 방수층 양생 및 보호설비 작업 후에 배수트렌치 작업요함.

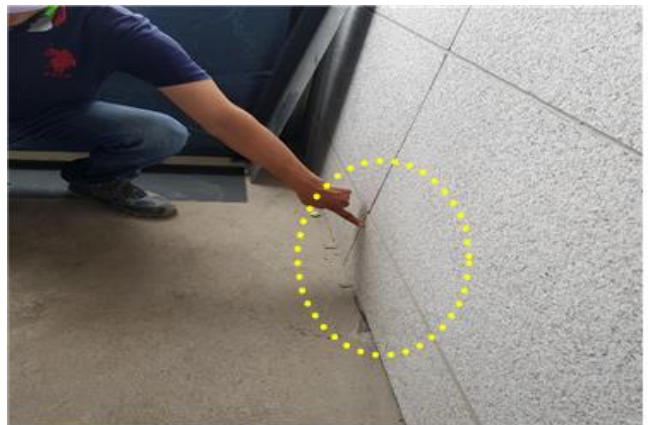
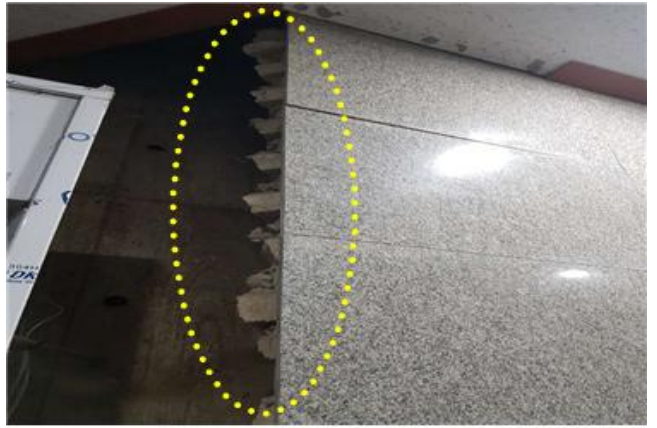
- 5층 옥외테라스 석재 튀어나온 곳 재정리요함.  
- 1층 엘리베이터 옆 벽면 튀어나온 곳 정리요함
