# 현장 점검 사례

순 번	제 목	비 고
1	지하주차장 외벽 구간 누수발생	
2	내진설계 구조 기준 준수	
3	기둥 보조대근 갈고리 교차배근 미실시(90° , 135° 갈고리)	
4	바닥 SLAB AL FORM 상부 철근에 박리제가 과다하게 묻음	
5	자재 인양구 초고강철근 구부림 (SD500,SD600)	
6	계단실 콘크리트 피복두께 부족으로 철근이 노출	
7	콘크리트 수직이어치기 부분에 커플러에 녹 발생	
8	벽체 석공사 건식공법(Anchor인결공법) 연결철물 부적합시공	
9	CIP 철근간격 시공 관리	
10	가시설 부재(재사용강재) 관리	
11	버팀보 위 자재 야적	
12	CIP 수직도 관리	
13	엄지말뚝과 띠장 사이 홈 메우기 시공	
14	볼트 연결 시공관리	
15	과굴착 금지	
16	숏크리트 시공불량	
17	상세도에 준한 보결이 시공	
18	기둥 철근 배근 사례(일본 동경 건설 현장)

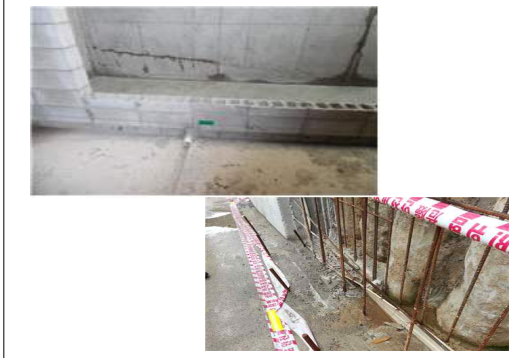
부적합 사례

- 레미콘수급 지연으로 콜드조인트(Cold Joint) 부 누수 발생
- 신규콘크리트 접합부 이수판 수직도 불량 및 이물질 미 제거

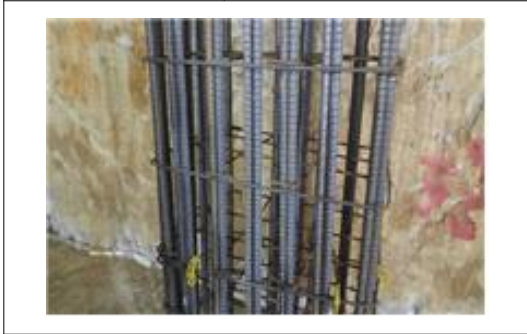
부적합 사례

- 띠철근 갈고리 135°와 수평 보강근 90°, 135°교차배근 시 띠철근과 동일간격으로 배근되고 90°Hook는 서로 반대편에 위치해야 하나 동일방향으로 90°, 135° Hook가 설치되어 주철근 힘 방지 역할 담당에 부적합하게 시공됨 (내진설계 구조기준에 부적정)

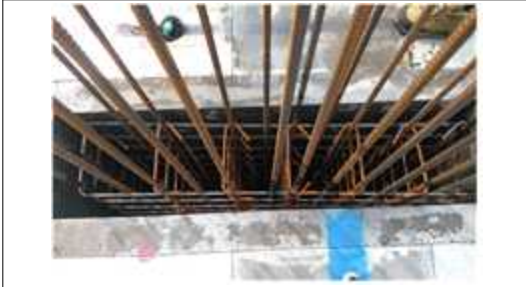
부적합 사례 1

- 기둥의 띠철근 갈고리와 보조대근(수평 보강근) 갈고리가 주철근의 휨 방지 역할을 하는 정착표준갈고리(90°와135°양단이 가공됨)로 교차 배근하도록 되어 있으나 배근 시 작업성 문제로 동일한 방향으로 배근됨

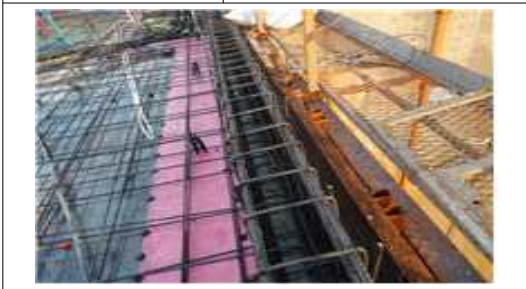
부적합 사례 1

- 박리제 도포 후 철근배근 및 전선, 통신, 설비 슬리브 설치 등 각종 작업으로 바닥의 박리제가 작업자 신발을 통해서 철근에 묻어 피막을 형성하여 콘크리트와 철근의 부착력을 감소시킴
- 도포를 위한 도구(브러쉬, 롤러, 분무기 등) 사용 시 작업자 숙련 미숙으로 과다 도포

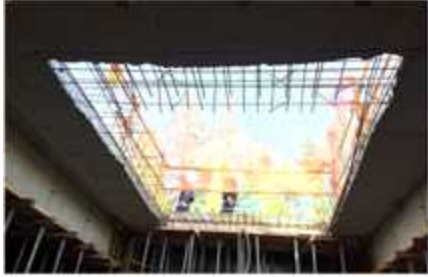
### 부적합 사례

- 자재인양구 철근을 장기간 노출 및 과다 굽힘 등 철근보양 조치 없이 방치
- 공장가공 된 초고강도 철근(SD500,SD600)은 재료 특성상 현장에서 임의로 구부림 등 변형 유발 시 구조적 성능이 유지될 수 있도록 품질관리가 매우 어려움

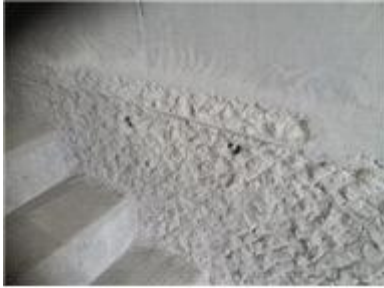
부적합 사례

- 철근 수직도, 규격별 스페이서 설치 간격, 옹벽 전단 보강근이 AI-Form Tie와의 간섭으로 느슨한 AI-Form Tie 체결
- 타설 중 옹벽 거푸집 하부에 위치한 AI-Form Tie 측압에 의한 배부름 현상 발생

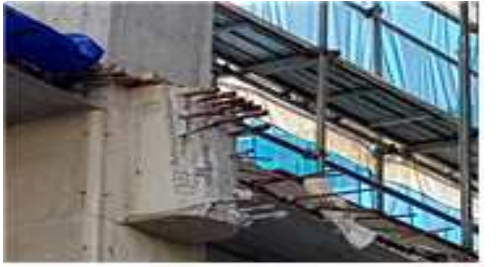
부적합 사례

- 커플러와 연결철근에 보양조치 없이 장기간 방치로 녹이 발생되고, 콘크리트 수직 이어치기 부분에 Con`c 잔재 미 제거

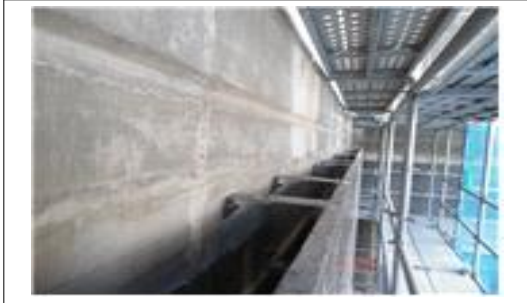
부적합 사례 1

- 강도와 내구성이 부족한 앵커설치 (상부 고정용 연결 철물 규격미달)
- 석재 벽체시공 시 건식공법은 시공상세도면 ① 앵커설치 상세도, 앵커 배치도 (앵커설치공법) ② 트러스설치 상세도 (트러스공법)를 감리단 승인 후 진행하게 되어 있으나 시방서 시공기준은 단순히 앵커 및 철물의 구조내력을 확인하는 정도로 구조계산 생략, 전문업체 경험에 의존하여 안전에 중대한 문제 발생

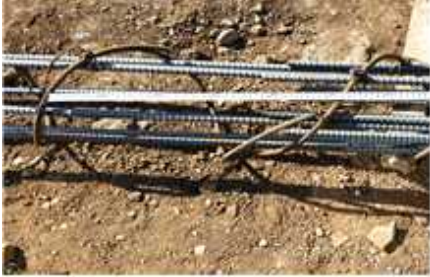
### 부적합 사례

- CIP 철근간격 불량으로 인해 구조적인 취약점 발생

- 나선철근을 설계 간격에 맞게 시공  
토록 철근가공 작업자 사전교육

- 나선철근을 동일 간격으로 가공할 수 있도록 관리
- 지속적인 확인시공으로 작업자 관리

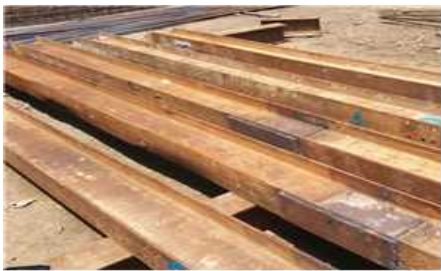
### 부적합 사례

- 가시설(재사용강재)부재 불량으로 구조적인 취약점 발생

- 가시설(재사용강재)의 자재검수를 통한 부적격 자재 반입금지
- 가시설(재사용강재)는 감리자의 자재 검수를 통한 승인여부 판단  
(별도기준 없으나 전체 허용응력에 90%이내)

- 가시설 부재(재사용강재)가 부분적으로 단면손실이 발생한 경우 보강을 통해 단면손실에 대한 구조적인 취약점을 최소화 함.

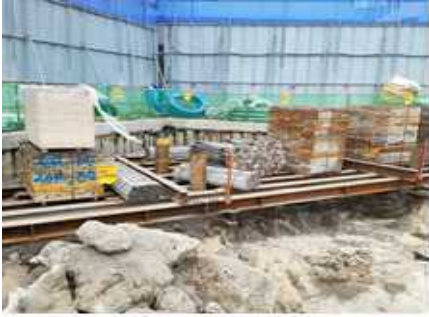
### 부적합 사례

- 버팀보 위에 불필요한 자재 야적으로 부재의 변형 유발

- 충분한 복구계획을 통한 자재 야적 공간 확보

- 자재 야적 공간을 고려한 복구계획 수립
- 시공계획을 통한 자재 야적 공간 확보

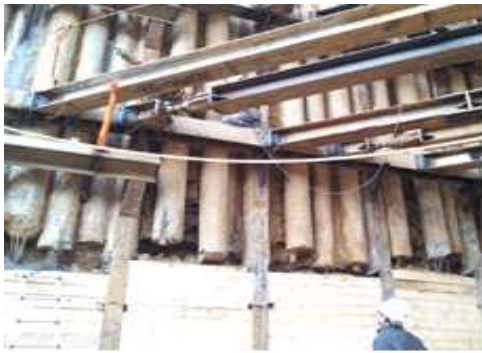
### 부적합 사례

- CIP 수직도 불량으로 인해 구적적인 취약점 발생
- CIP 수직도 불량으로 인해 건축외벽과의 간섭발생

- CIP천공 시 수직도(1/100~1/300) 허용오차 범위 결정 후 관리
- 천공 장비 운용 시 부등침하 대책을 수립하여 수직도 유지
- 케이싱을 이용한 시공

- 천공기 로드의 수직도 수시 확인
- 로드가 소요 깊이까지 천공되어 들어갔는지 확인
- 장비의 시공계획 수립 및 철저한 이행

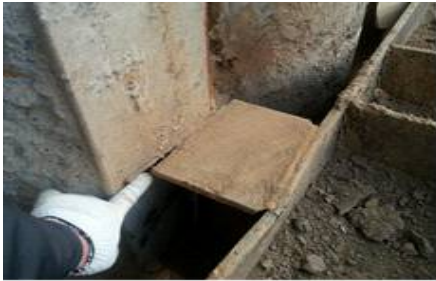
부적합 사례

- 띠장과 측면말뚝의 홈 메우기 규격 부족으로 하중을 균일하게 전달하지 못 해 가시철의 변형량 증가

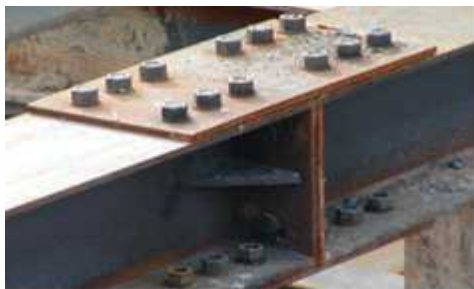
부적합 사례

- 가시철 부재 볼트체결 규격 미달로 부재의 접합력 및 응력저하 발생

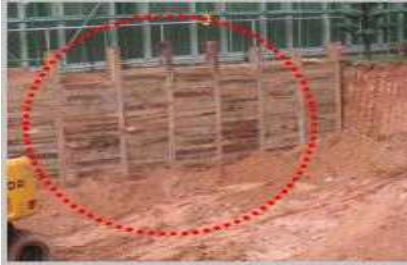
부적합 사례

- 과굴착 으로 수평응력 개방에 따른 수평변위 발생
- 지반변위 유발요인으로 작용

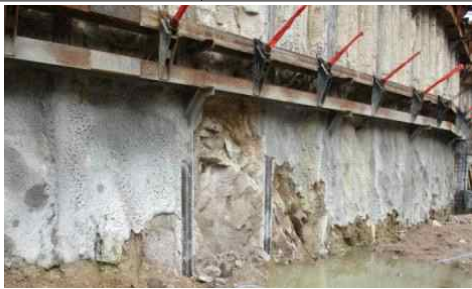
부적합 사례

- 슛크리트 시공불량으로 인한 탈락

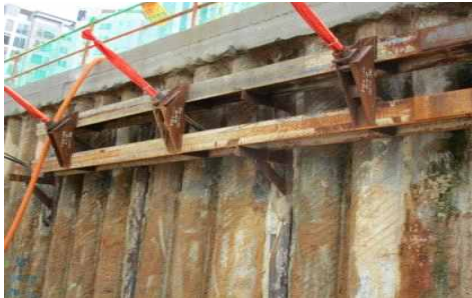
부적합 사례

- 어스앵커 구간의 보결이 규격 불량으로 인한 구조적 취약점 발생

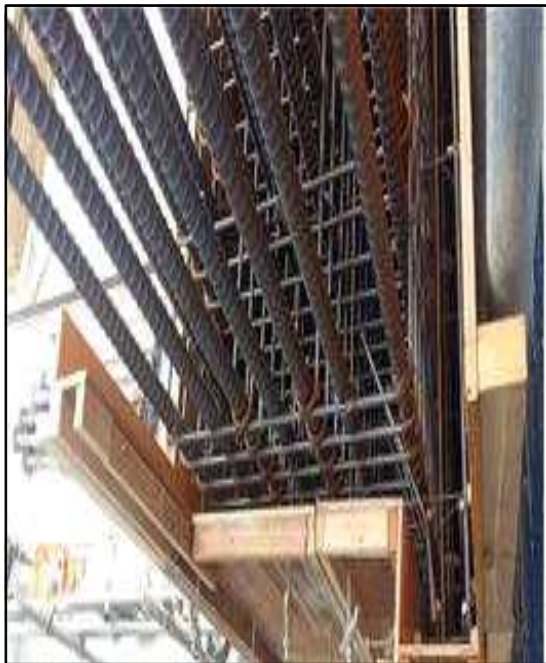
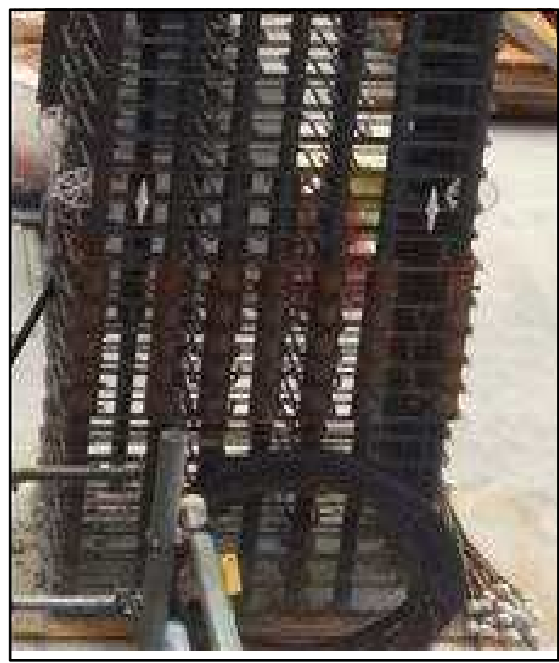
지진에 대비 띠철근과 횡방향 연결철근이 기둥 종방향 주철근에 밀착되어 배근된 사례
