현장점검 결과 보고서(북부)

붙임 : 점검사진 각 1부

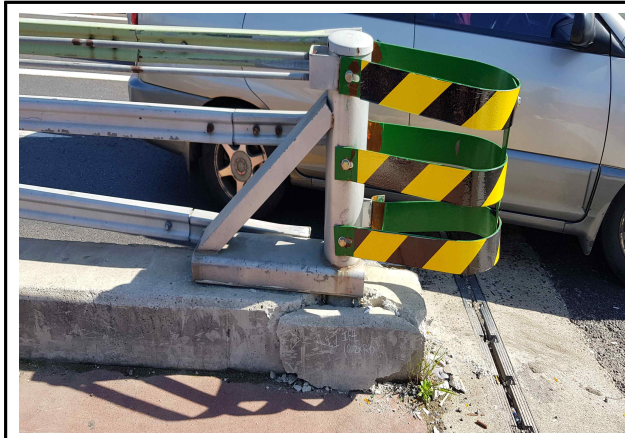
1

정비전(창동교 가드레일 및 연석 파손 보수 필요)

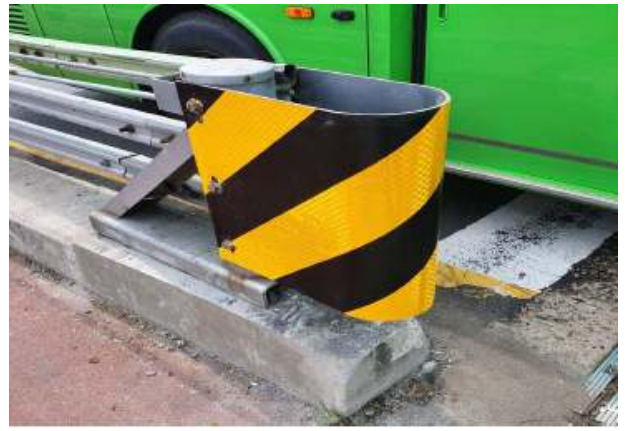
정비 후

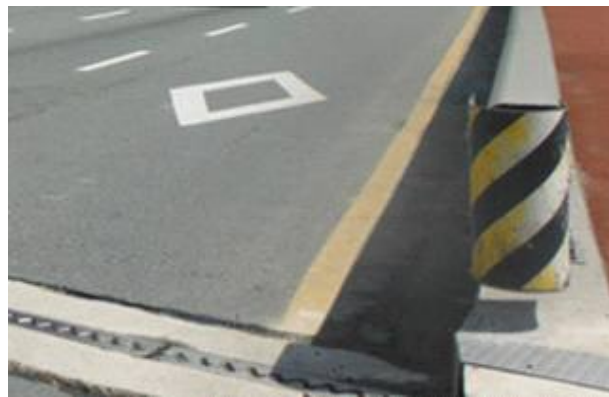
2

정비전(당현3교 단부라운드 시트지교체 필요(A1))

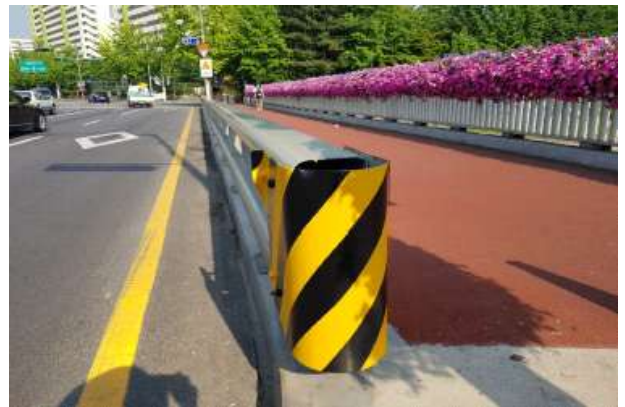
정비 후

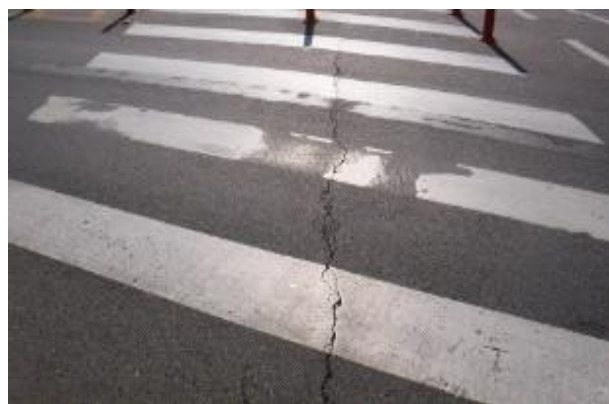
3

정비전(하늘다리 교량상부 포장균열 보수 필요)

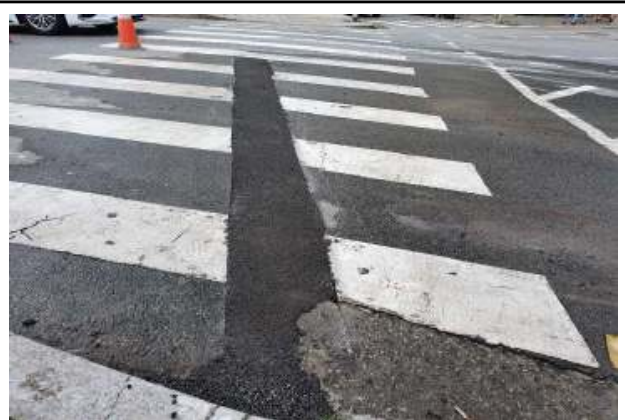
정비 후

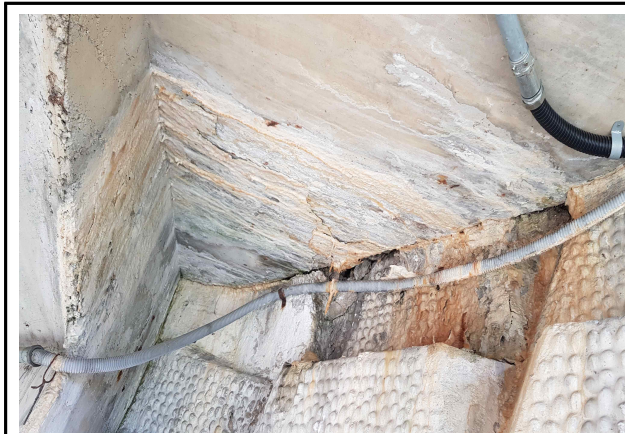
4

정비전(성북3교 슬래브하부(A1) 콘크리트 박리 보수 필요)

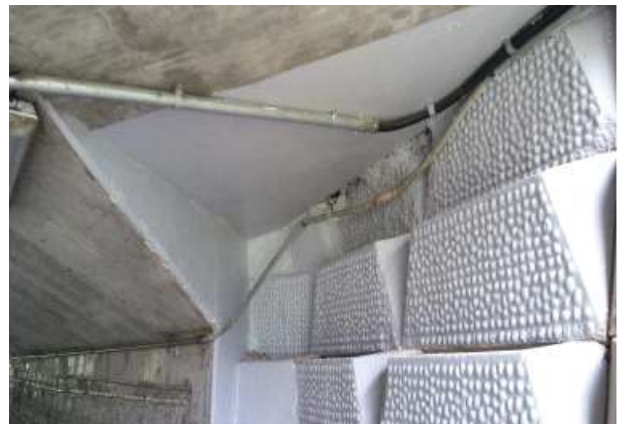
정비 후

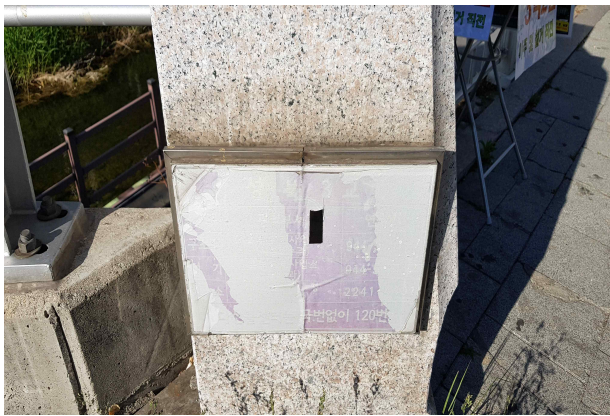
5

정비전(성북3교 교명주 노후로 교체 필요)

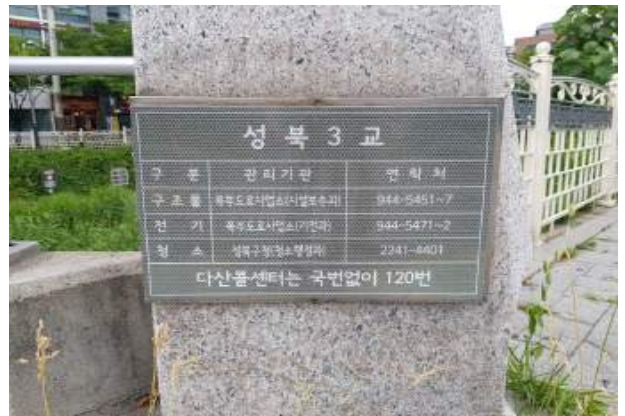
정비 후

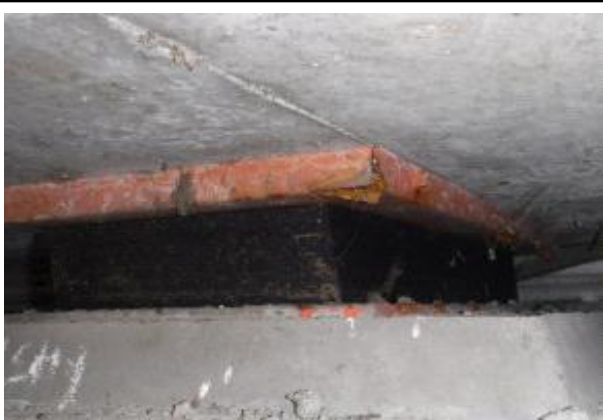
6

정비전(세운교 교량받침(A2) 부식으로 인한 방청 및 재도장 필요)

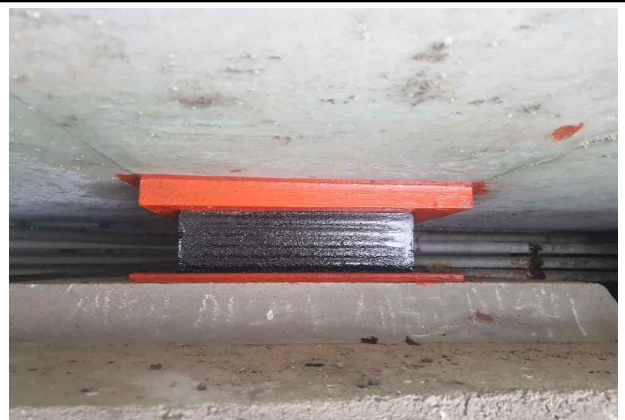
정비 후
