정기(기동점검) 점검 결과보고

[밤고개로 확장공사(장기계속-1차)]

- 점검일시 : 2019.07.22 (월)
- 점검결과
- ◆ 점검자 : 한종수

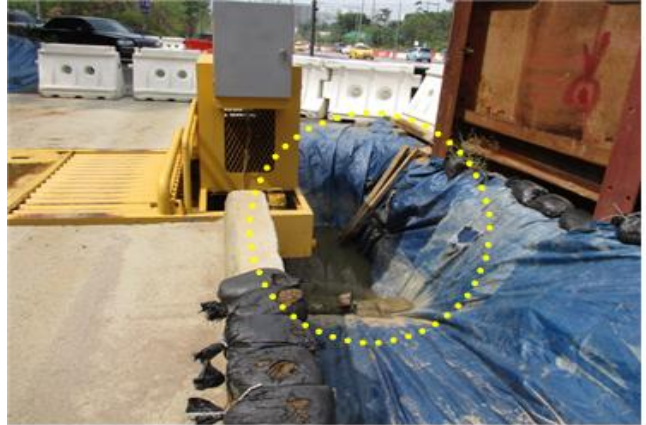
○ 추락재해 예방(토목부)

- 세륜기 옆 공간은 추락위험이 있으니 추락방지 시설(난간 등)을 설치하기 바람.
 ※ 산업안전보건 기준에 관한 규칙 제48조(울타리의 설치)

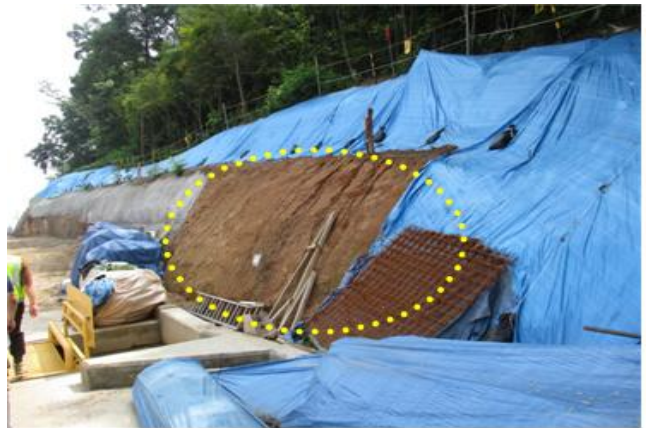
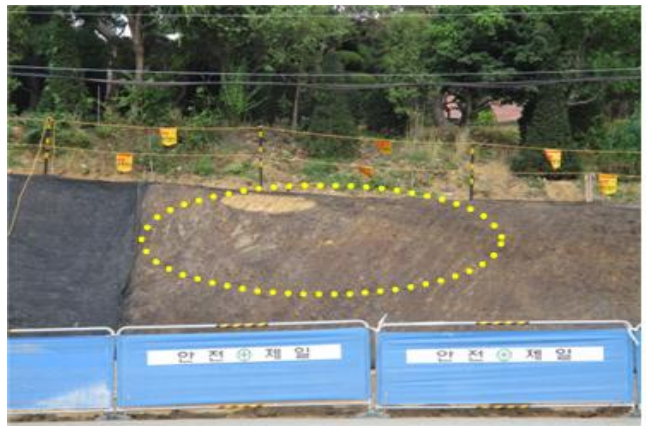
○ 사면 안전(토목부)

- 본 현장 깎기 비탈면 구간은 전체길이 약300여 m로 사면보강은 산석으로 설계되어 시공중이며
 - 사면붕괴, 토사유출 흔적, 암반탈락 등의 발생 이력은 확인되지 않고 있으며, 주거지역 등 인접 시설로의 2차적 피해 가능성은 많지 않으나,
 - 1구간 등 일부구간 절개지 보호시설(천막 등)이 일부 미설치되거나 훼손되어 있으니 즉시 보수하기 바람.
 ※ 산업안전보건 기준에 관한 규칙 제340조(지반등의 붕괴 등에 의한 위험방지)

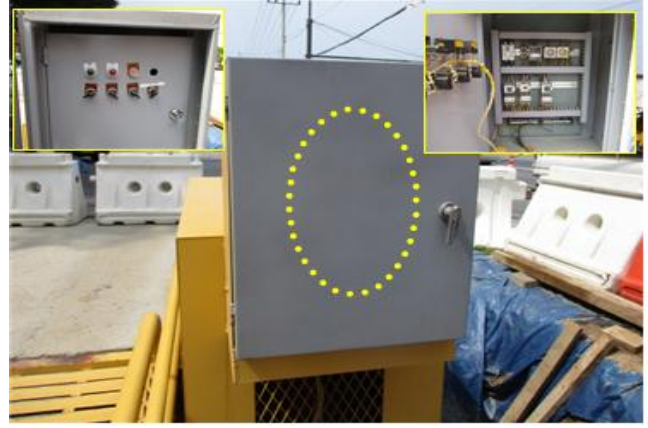
○ 감전재해 예방(토목부)

- 세류기 분전반에 대하여 아래사항을 보완하기 바람.

- 관리책임자 지정 표기
- 수전확인등 보수
- 충전부 방호

※ 산업안전보건 기준에 관한 규칙 제301조(전기 기계·기구 등의 충전부 방호)

※ 건설안전 기본지침 공통-16(분전반)

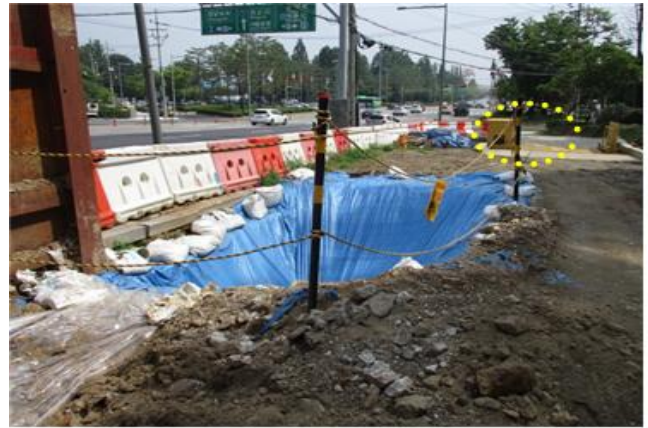
○ 기타 안전관리(토목부)

- 1구간 시점부는 작업이 완료 후 폐쇄하여 근로자 외 출입을 통제하기 바람.

※ 산업안전보건 기준에 관한 규칙 제20조(출입의 금지 등)
