정기(기동점검) 점검 조치결과보고

[서부간선지하도로 민간투자사업건설공사(2공구)]

- 점검일시 : 2019.07.17 (수)
- 조치결과
- ◆ 점검자 : 최영준, 박상종

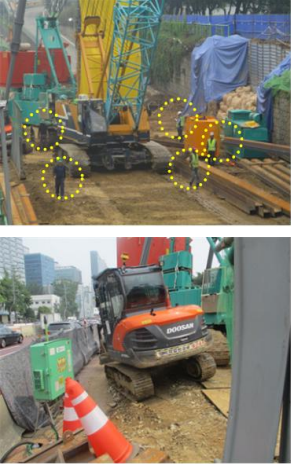
지적내용	점검사진	조치일자	조치사진
		조치내용	
<p>○ 건설기계 안전</p> <p>- 개착 통합 2구간 작업장 슈트 파일 인양 이동 작업구간에 건설기계가 인접하여 있고, 작업반 경내에 근로자 다수가 위치해 있어 건설기계간 충돌, 근로자 협착, 낙하물 발생 등의 안전사고 우려가 있으니 신호수 배치 및 통일된 신호체계를 확립하고 근로자가 준수할 수 있도록 관련 교육을 실시하기 바람.</p> <p>- 크레인 이동작업으로 협소한 작업장 경사구간에 정차중인 굴삭기는 전도 우려가 있으니 재발되지 않도록 관련 근로자 교육을 실시하기 바람.</p> <p>※ 산업안전보건 기준에 관한 규칙 제146조(크레인 작업 시의 조치)</p>

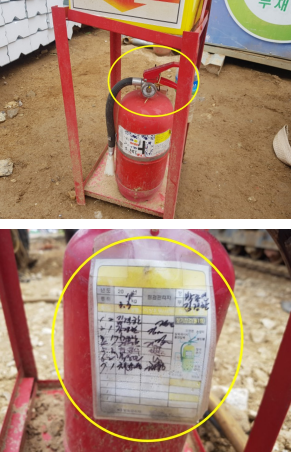
<p>○ 화재/폭발/질식 재해 예방</p> <p>- 개착 2구간에 비치되어 있는 소화기는 소화기 윗레바가 파손된 소화기가 있으니 보완바라며, 현장에 비치되어 있는 소화기는 정기적으로 점검을 실시하고 이상 발견시 즉시 교체 등 조치 바람.</p> <p>※ 건설안전 기본지침 p49((6)소방시설 설치 및 관리)</p>	 	<p>2019.07.18</p> <p>- 개착2구간에 비치되어 있는 파손된 소화기 교체 완료하였으며, 소화기는 매월 주기적으로 점검 실시 관리하고 있음</p>
