제 목 : 관리운영 위탁시설 슬러지 저류조(저장조) 노후 구조물 안전진단 요청

『위생처리장 및 건조시설, 소각장』

슬러지 저장시설(저류조등) 점검결과 보고

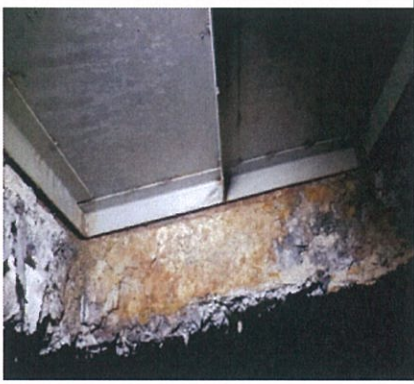
- 분뇨처리장 농축기동 저류조, 탈수기동의 슬러지 저류시설은 노후 및 유해가스 등으로 인하여 벽체 및 천정 구조물이 부식되어 부산물 등이 떨어지고 있어 안전사고의 위험이 있음.
- 떨어진 벽체 부산물이 저류조 내부 바닥에 토사등 함께 적체되어 있어 저류조 유효용적이 줄어들고 있는 실정임
- 건조기동 탈수슬러지 저장조 천정 구조물이 노후부식 및 파손 되어 떨어지고 있어 임시 받침 철물을 설치하여 사용하고 있음
- 소각시설 탈수슬러지 저장조 구조물 크랙발생으로 안전사고 위험

<p>분뇨처리장 저류조 천정부식</p>	<p>건조시설 저장조 천정보 파손</p>	<p>탈수시설 슬러지 저장조</p>

- 분뇨처리장 농축기동 및 탈수기동 저류조 구조물은 조속히 정밀안전진단이 필요한 상태로 센터에 저류조 준설 및 구조물 안전진단 요청하고
- 건조기동 및 소각장 슬러지 저장조에 대하여는 구조물 안전진단을 요청코자 함.(저류조 준설없음)
