# 어린이보호구역 지정 검토 의견

## < 어린이 보호구역 신규지정 관련 권장안 >

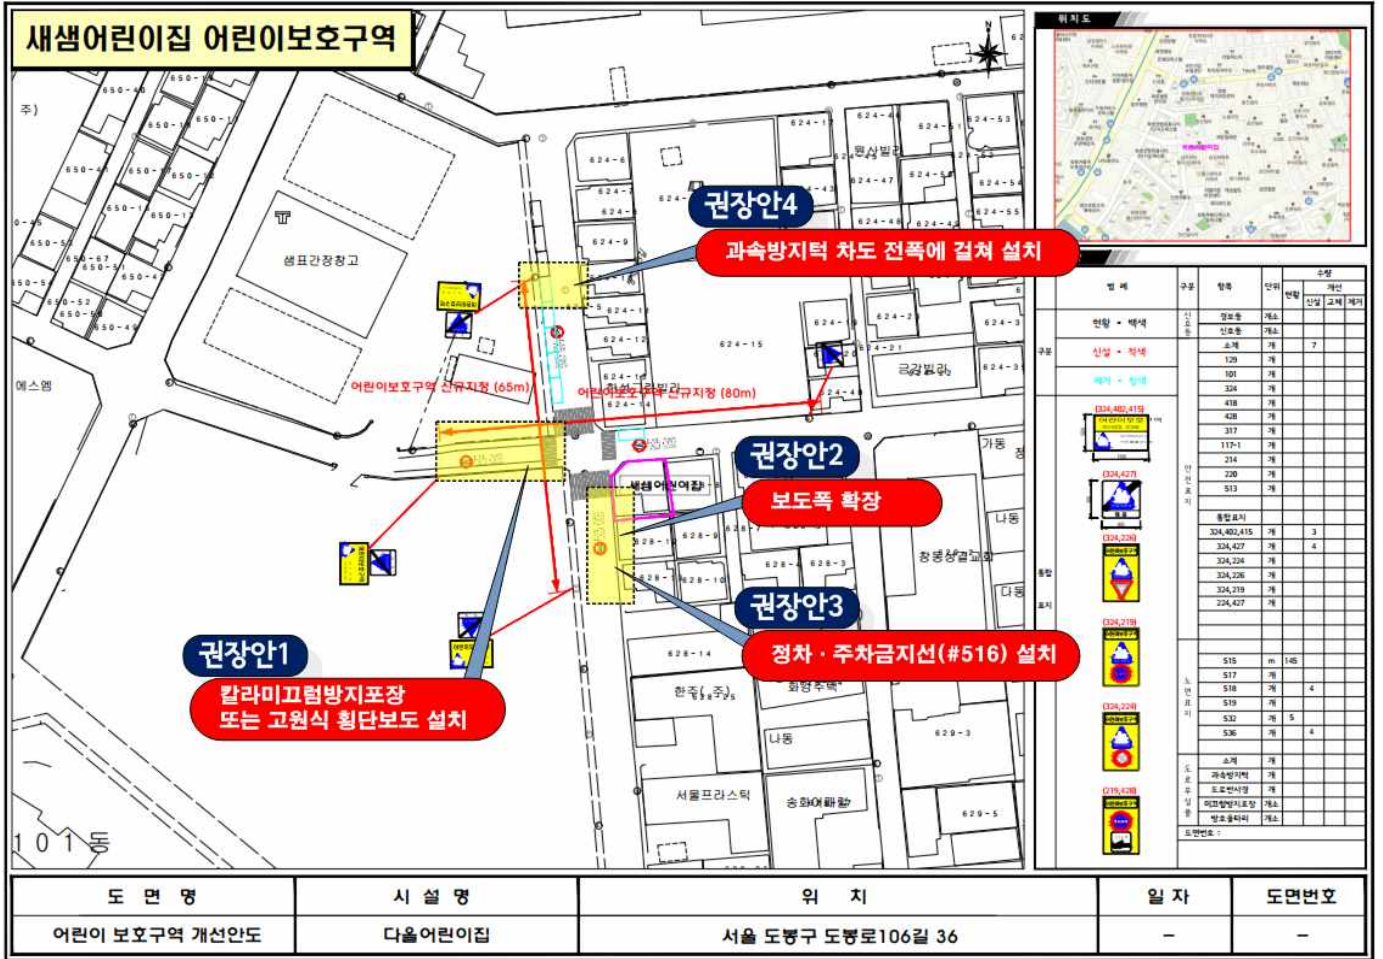
연번	2	관할구청	도봉구	관할경찰서	도봉경찰서
시설명	새샘어린이집			소재지	서울시 도봉구 도봉로 106길 36
어린이보호구역 지정 신청 구간					
현장사진	#1 (동측지점)	#2 (남측지점)	#3 (동측지점)		
현황 및 문제점	<ul style="list-style-type: none"> <li>■ 요청지점은 도봉구 도봉로104길, 도봉로106길 주택이 이면도로 상에 위치하며, 아파트 단지 밀집지역으로 어린이를 비롯한 보행통행량이 많은 구간임.</li> <li>■ 신규지정 검토구간은 남북간 중앙선 없는 왕복 1차로로 구성된 도로이며, 일방통행구간이 일부 있고 내리막 구배가 있는 것으로 조사됨.</li> </ul>				
검토결과	<ul style="list-style-type: none"> <li>■ 유색 미끄럼방지포장 또는 고원식 횡단보도 설치                             <ul style="list-style-type: none"> <li>- 내리막 구배가 있어 통과차량 주행속도 저감을 위해 암적색 깔라미끄럼방지포장 또는 고원식 횡단보도 설치가 바람직할 것으로 보여짐.</li> </ul> </li> <li>■ 보도폭 확장                             <ul style="list-style-type: none"> <li>- 어린이집 인접 보도의 경우, 보행자 교행이 불가능한 정도로 조사되어 『교통약자의 이동편의 증진법』에 따라 유효 보도폭 최소 2.0m 확보를 위해 보도폭 확장이 필요할 것으로 보여짐.</li> </ul> </li> <li>■ 정차·주차금지선(#516) 설치                             <ul style="list-style-type: none"> <li>- 어린이집 주변 불법 주차 방지를 위해 황색점선을 황색실선으로 변경이 필요할 것으로 보여짐.</li> </ul> </li> <li>■ 과속방지턱 차도 전폭에 걸쳐 설치                             <ul style="list-style-type: none"> <li>- 노상주차장 일부구간 면제거에 따라 차도 전폭에 걸쳐 과속방지턱 설치가 필요함.</li> </ul> </li> </ul>

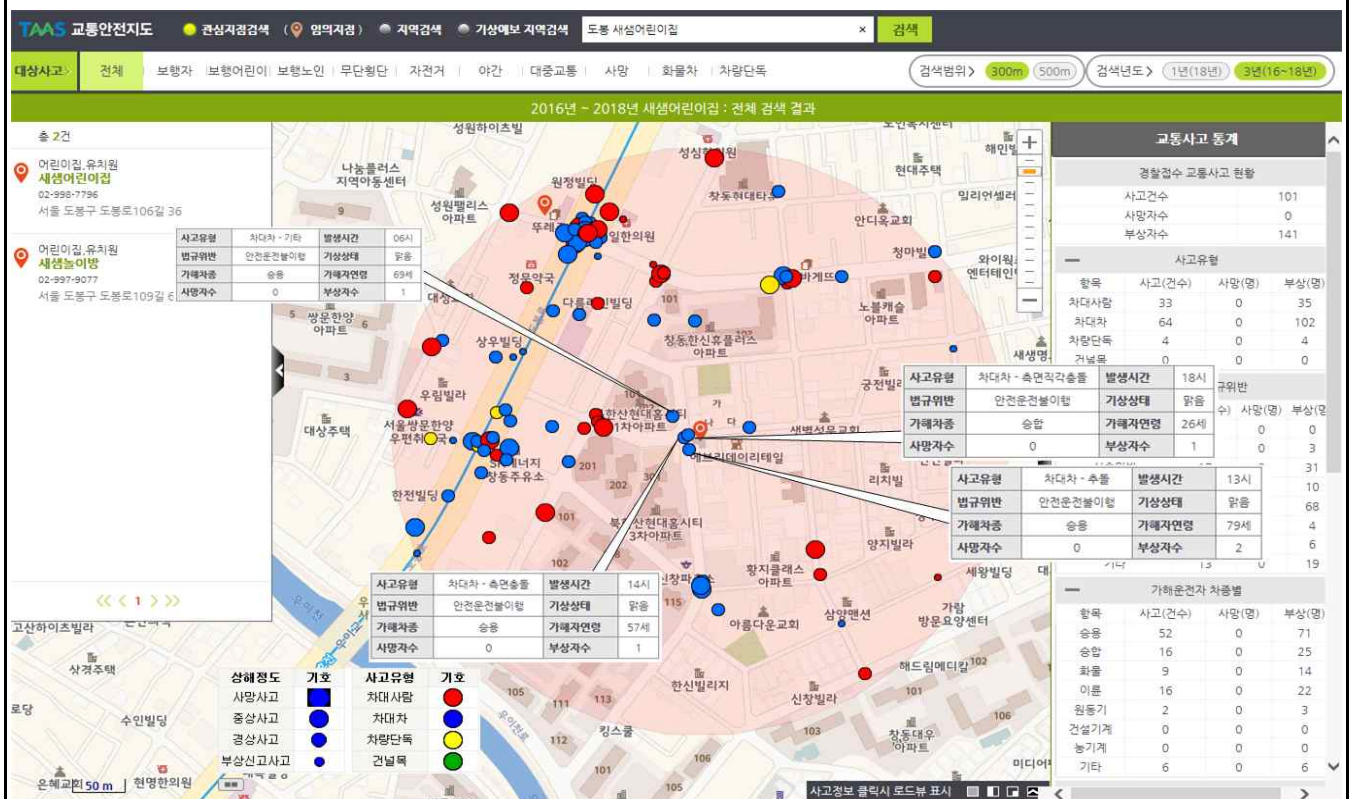
대상시설	새샘어린이집					
위 치	서울시 도봉구 도봉로106길 36					
2016~2018년 교통사고 발생현황 (반경300m범위내)	사고 내용	사망사고	중상사고	경상사고	부상신고 사고	계
		0 (건)	32 (건)	59 (건)	10 (건)	101 (건)
	사고 유형	차대사람	차대차	차량단독		계
		33 (건)	64 (건)	4 (건)		101 (건)

■ 어린이보호구역 신규지정 구간 상의 과거 3년간 교통사고 발생은 4건이 발생하였으며, 4건 모두 차대차 사고로 나타남.
